**Lahälla knottfabrik**

**Bräcke 1:33, Brastad socken, Lysekils kommun, Västra Götalands län**

Antikvarisk medverkan

**Kulturlandskapet rapporter 2018:11**

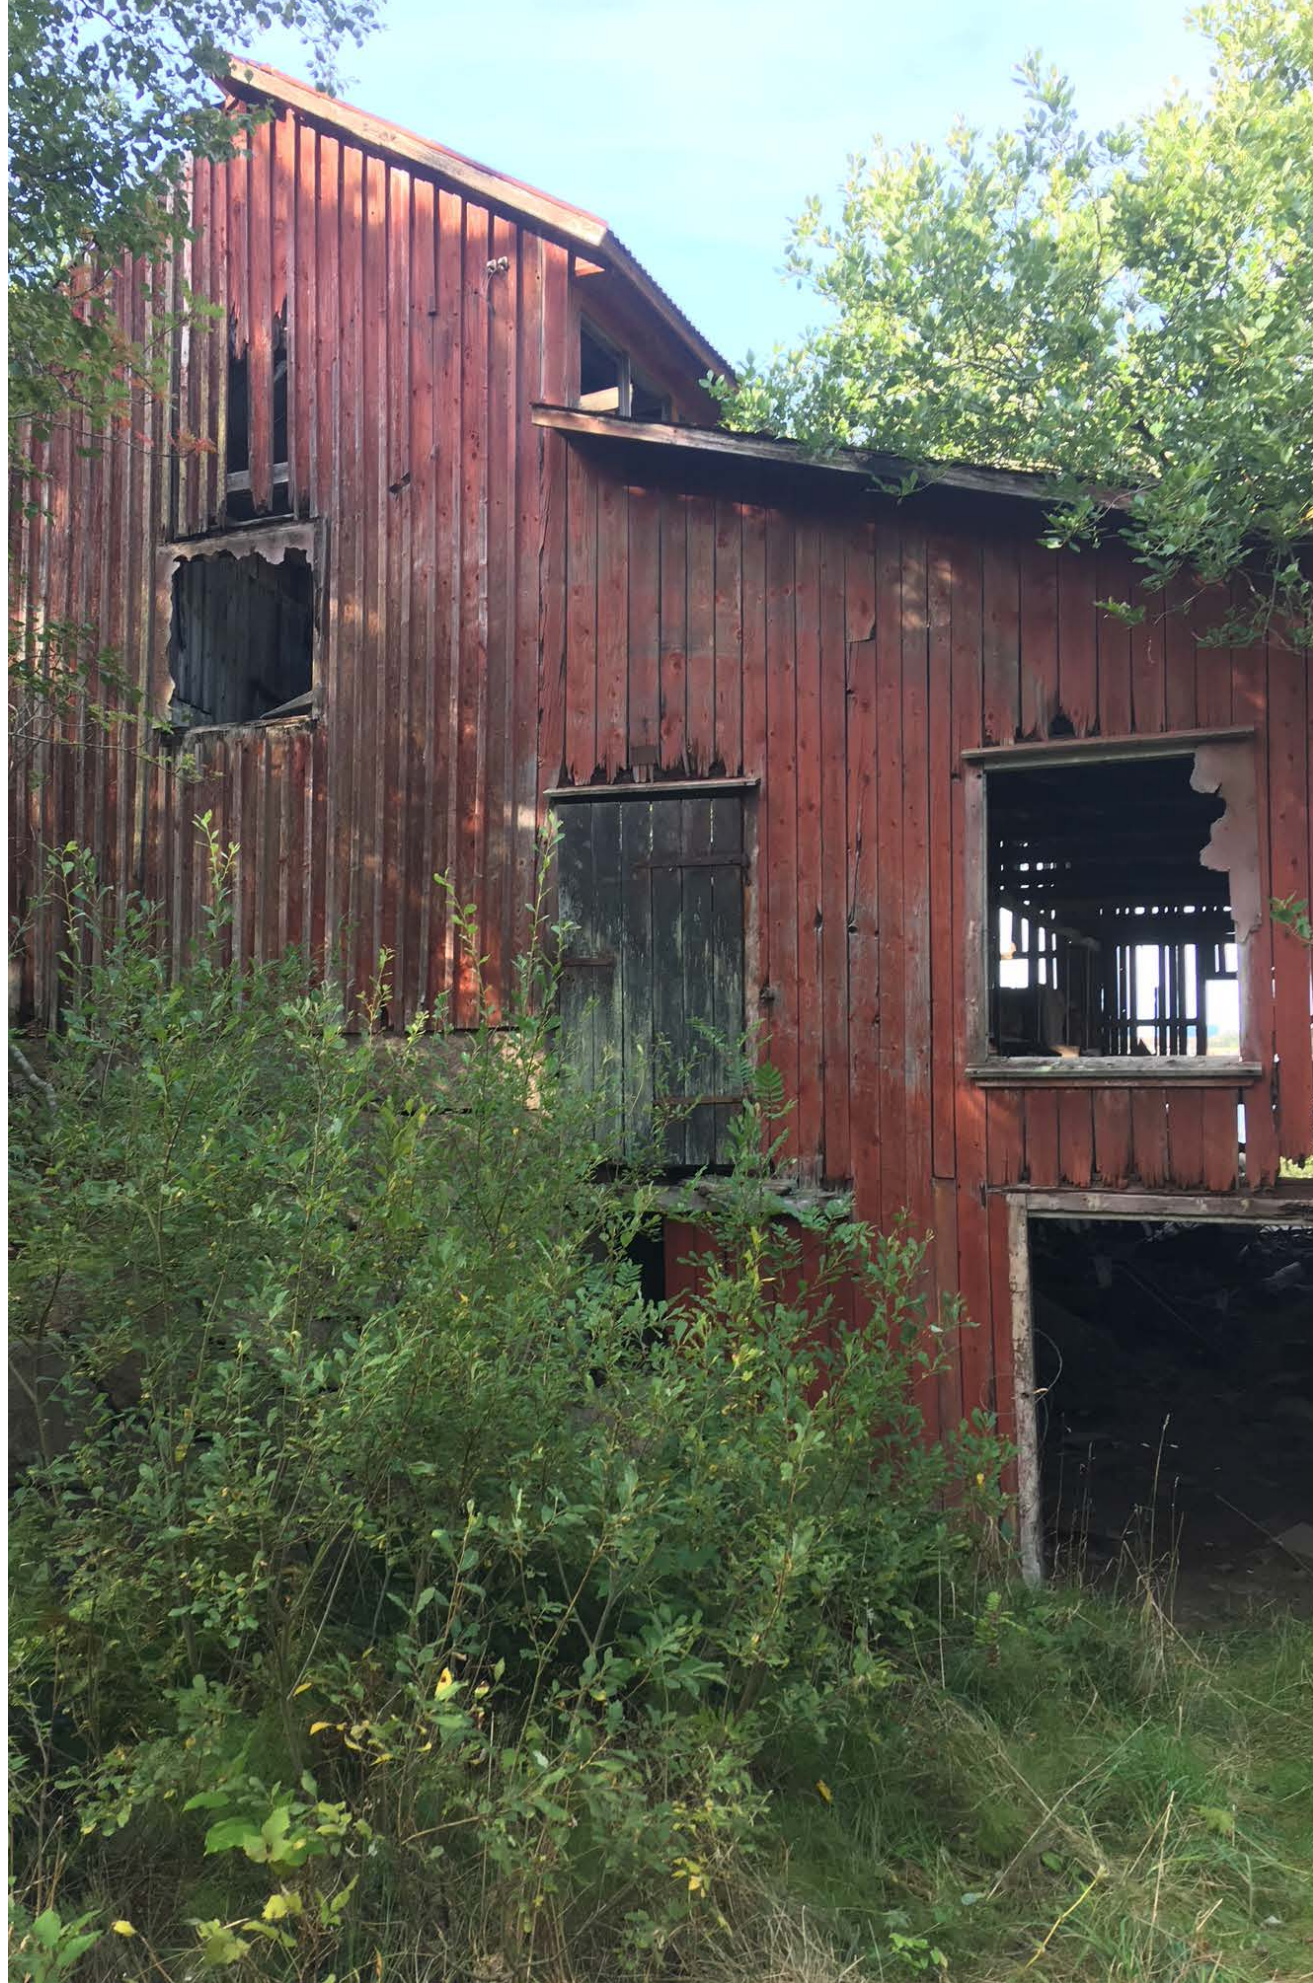
Omslagsbild framsida: Före restaureringen. Tak och stomme var i dåligt skick och byggnaden riskerade att falla samman. Foto mot nordväst.

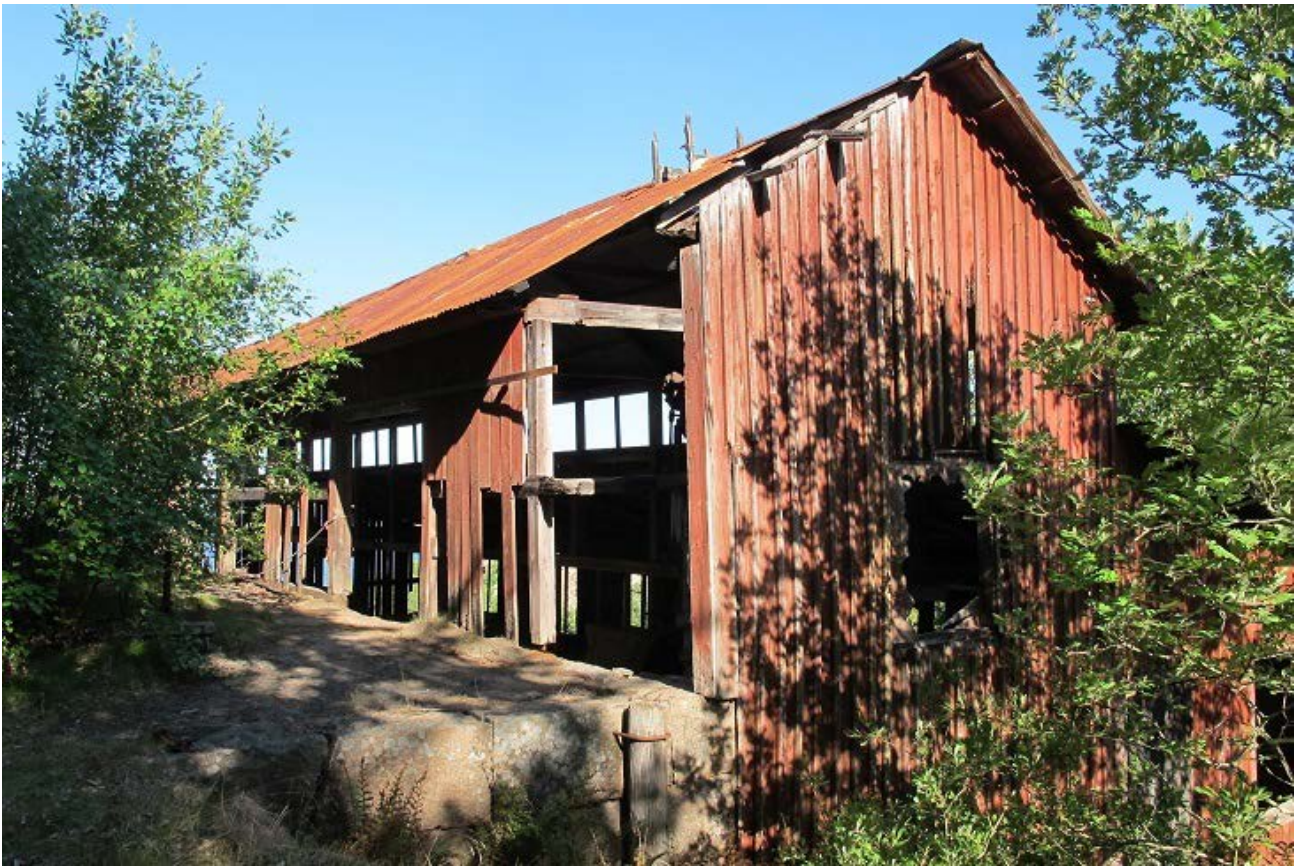
Stommen längs södra långsidan samt bärande delar av gavlarna var mycket rötskadade - längs långsidan på grund av att syllen låg direkt i marknivå samt avsaknad av takavvattning, i öster på grund av många år utan taktäckning och i väster på grund av saknad panel.

*Bild 2. Östra gaveln samt södra långsidan. Taktäckning saknades vid sydöstra hörnet vilket gjorde att bärande delar av gaveln var rötskadade samt gett upphov till skador på takstol. Syllen längs södra långsidan var direkt i marknivå och takavvattning saknades vilket gett upphov till rötskador.*

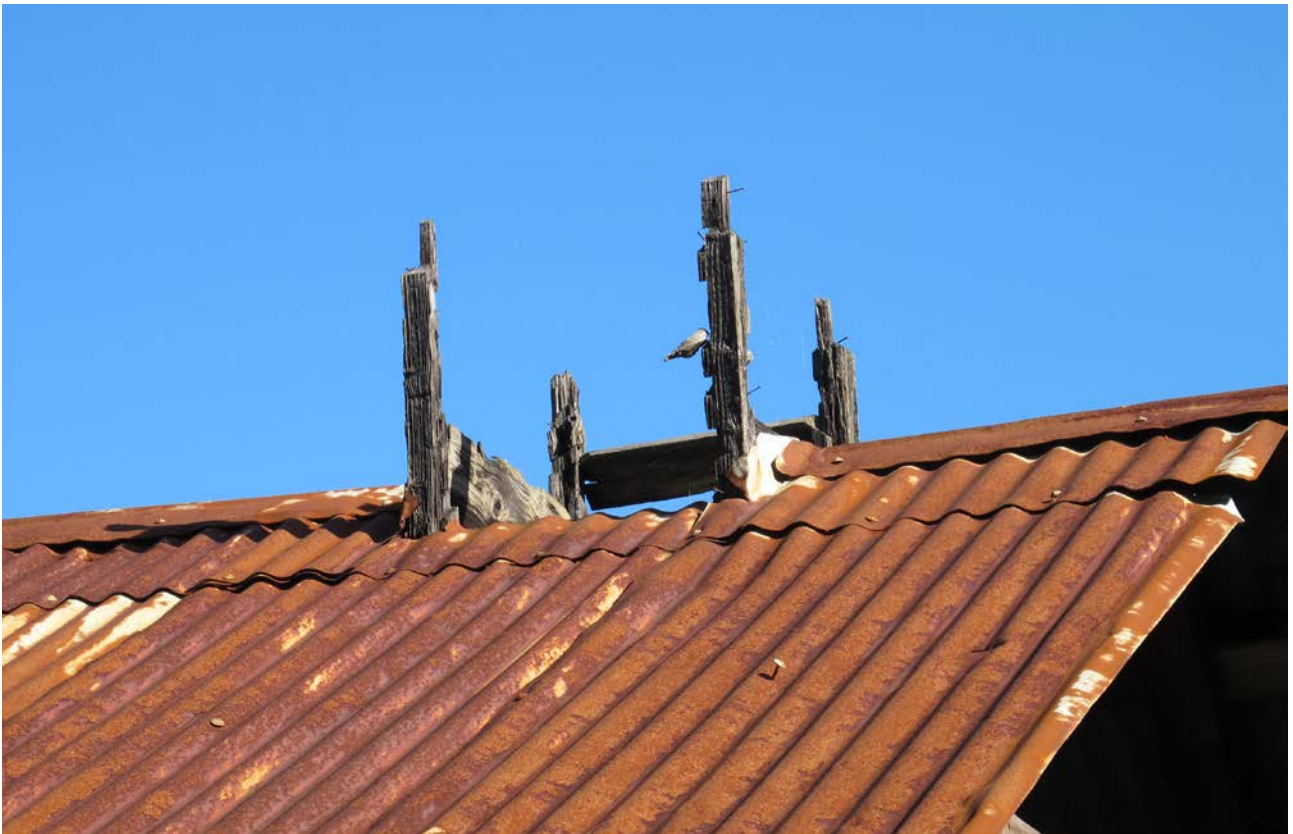
Sadeltaket hade tidigare krönts av sex stycken takryttare, av dessa fanns endast små fragment kvar.

*Bild 3. Det sista som var kvar av en av takryttarna,*

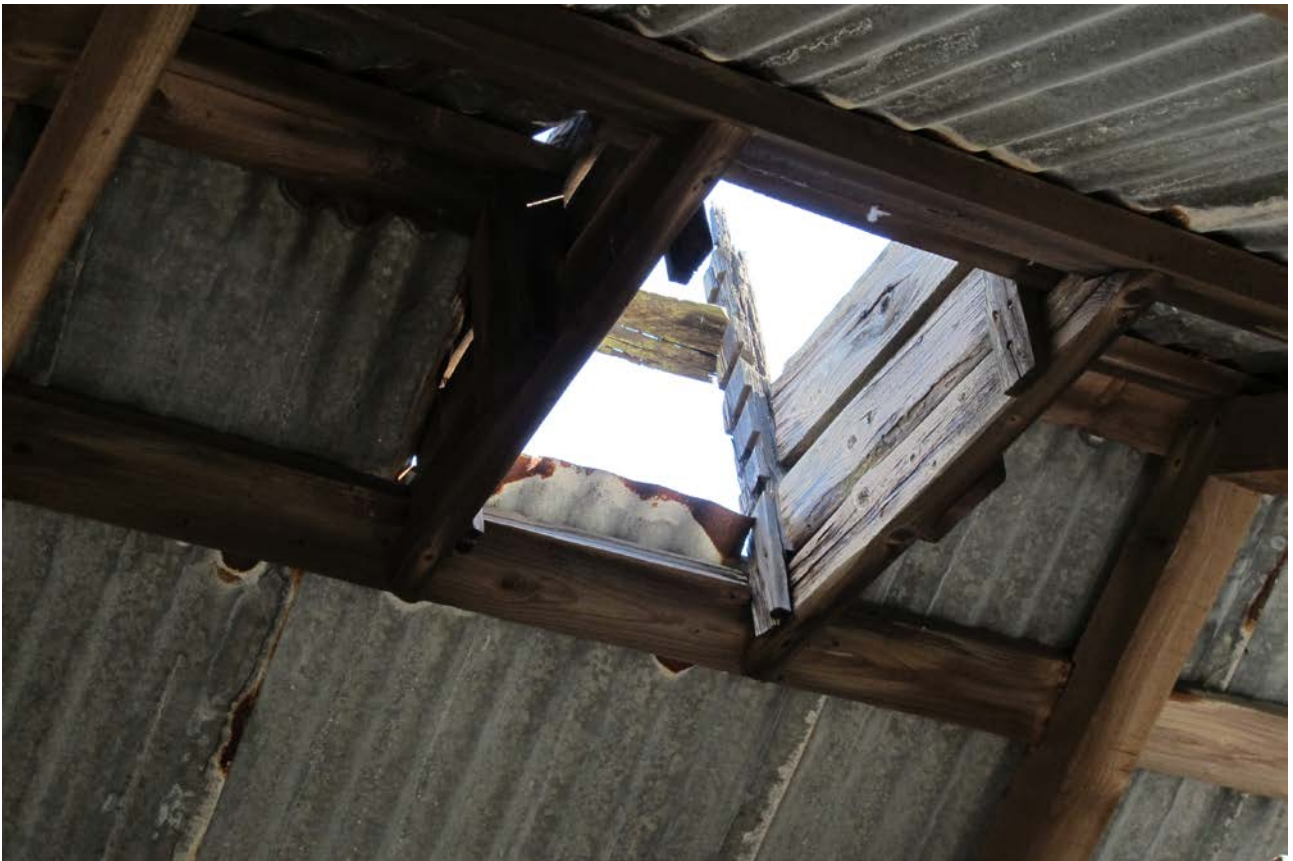
*Bild 4. Vatten trängde in kring hålen för takryttarna vilket skadade konstruktionen och den kvarvarande spaltmaskinen.*

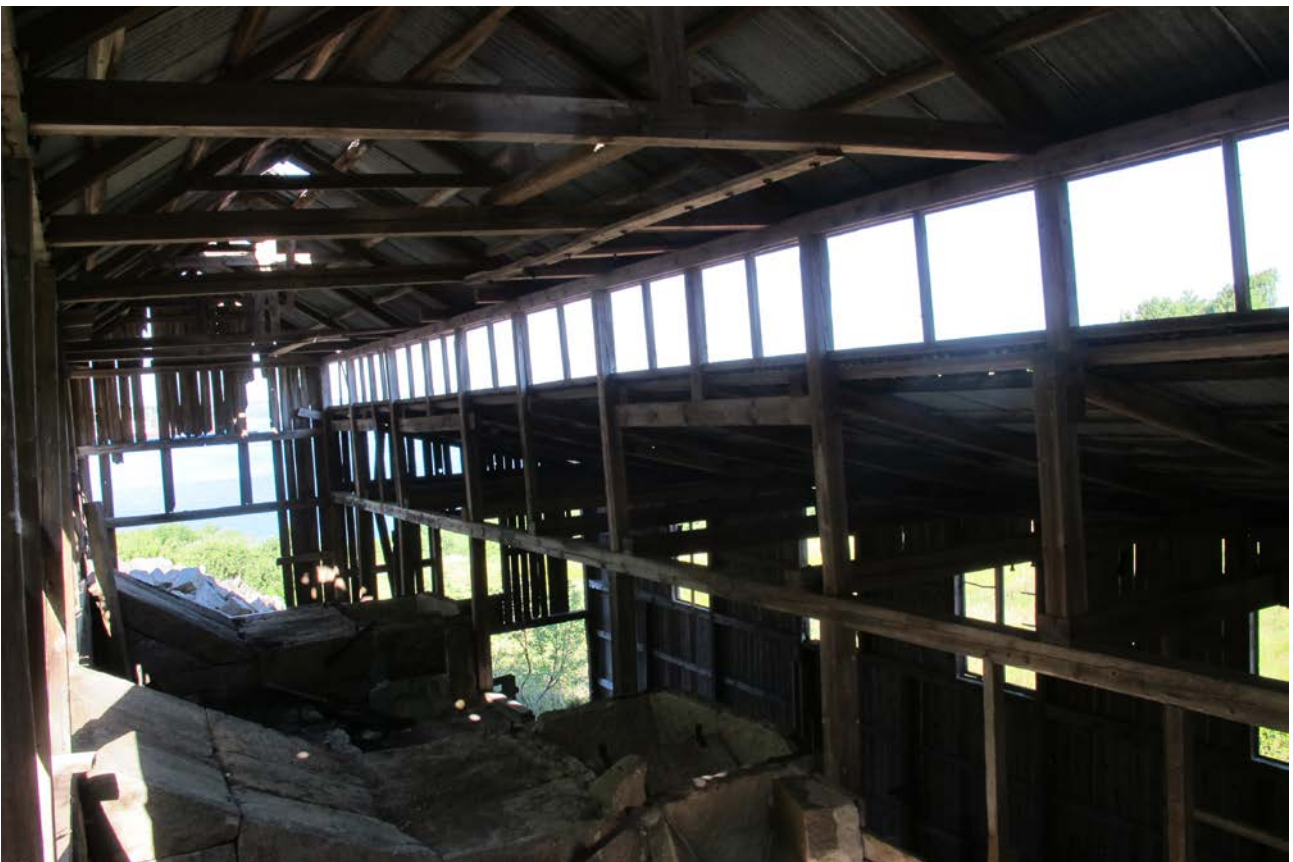
Två hanbjälkar i sadeltakets takstolar var avsågade, eventuellt skedde detta då några spaltmaskiner togs ut från byggnaden. Vissa sparrar och hanbjälkar var rötskadade och samtliga åsar behövde bytas då de var i för dåligt skick för att ge en stabil förankring åt taket.

*Bild 5. Interiör övre plan och mellanplan. Takstolarna var i ganska gott skick, några sparrar och hanbjälkar behövde bytas samt åsarna.*

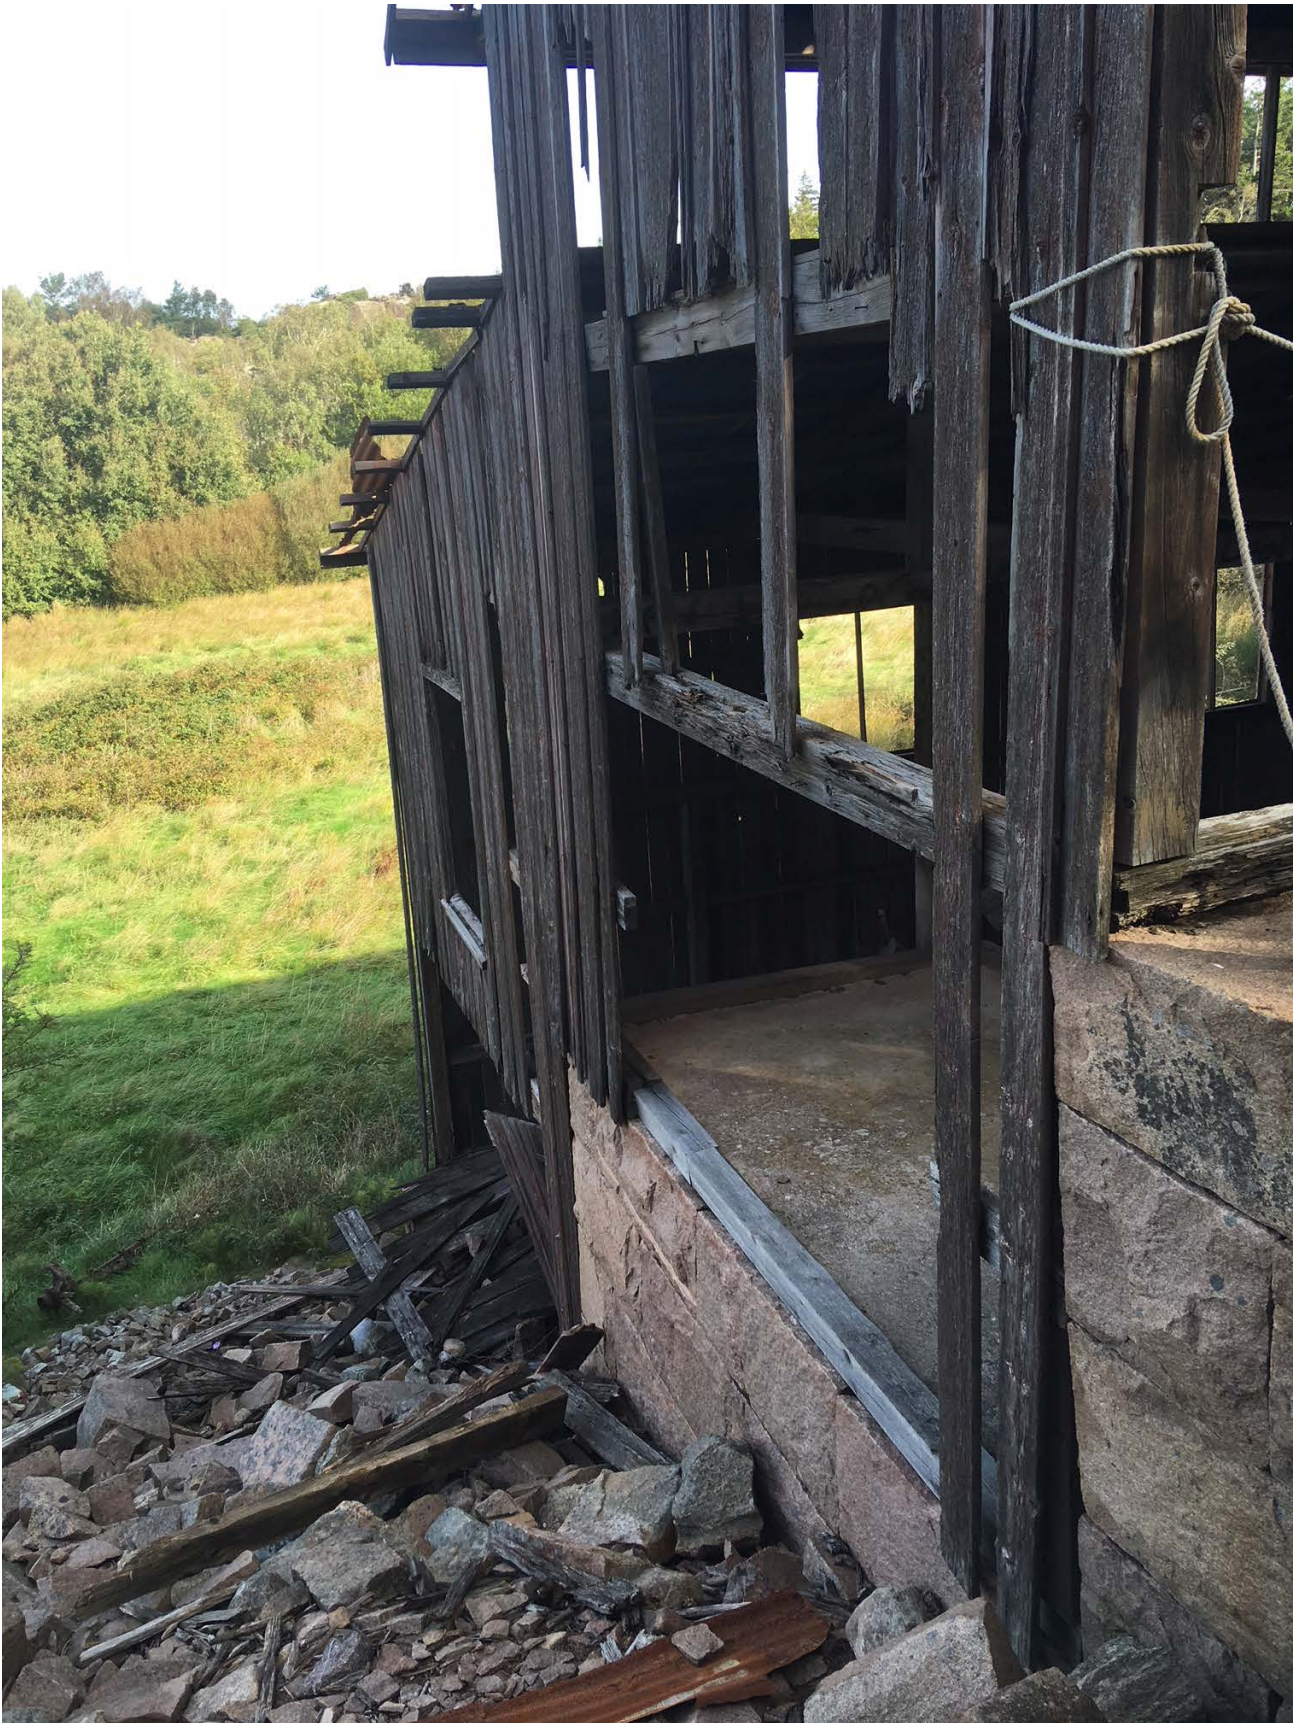
*Bild 7. Rötskadade bärande delar i västra gaveln. Panelen var mycket illa åtgången av väder och vind.*

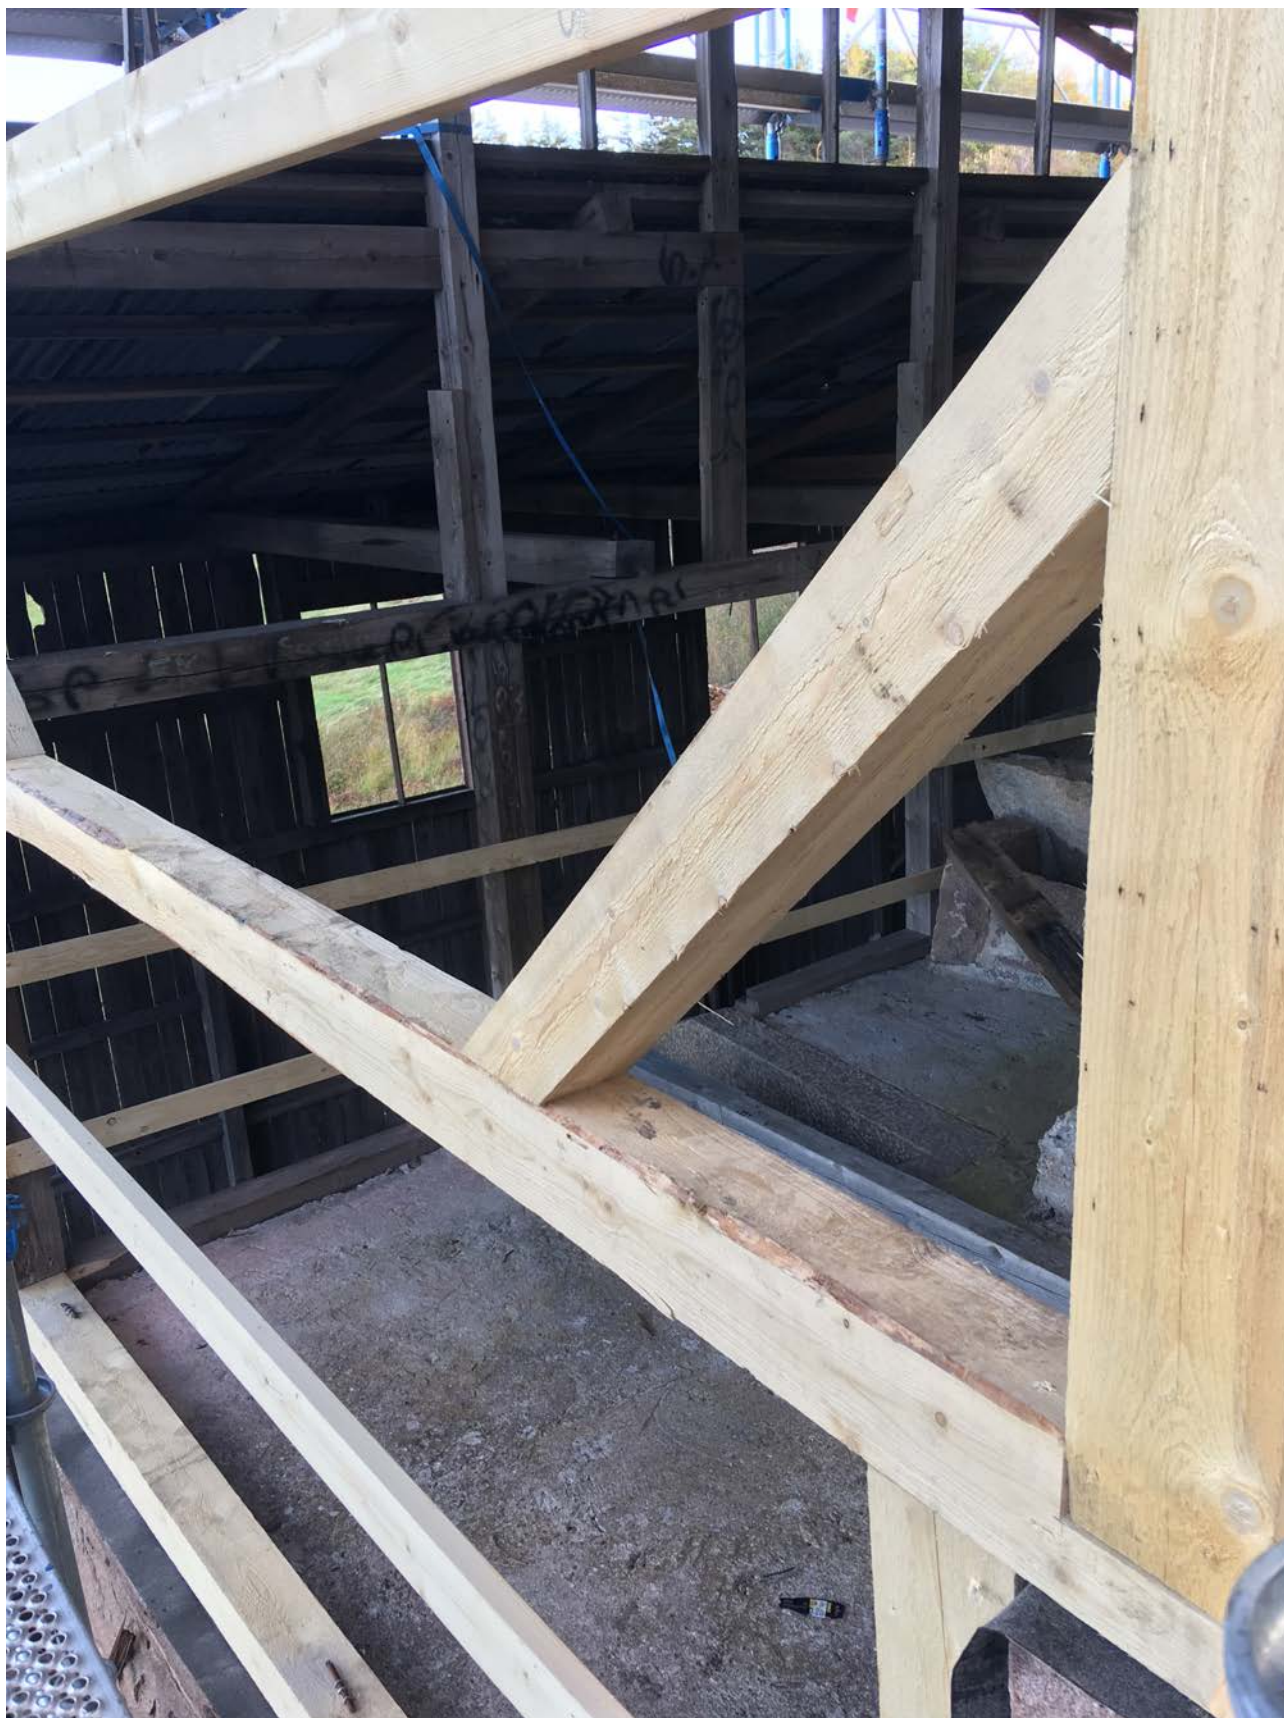
*Bild 10. Västra gaveln hade endast lite panel kvar så mycket av stommen var rötskadad och fick bytas ut. Den ersattes med nytt virke i samma dimensioner och sammanfogningar som tidigare.*
