## **Blådjuperöd, Bro socken, Lysekils kommun, Västra Götalands län**

L1970:5696 - Arkeologisk efterundersökning och restaurering av domarring samt  
L2024:6280 - Arkeologisk undersökning i form av schaktningsövervakning av boplats

**Kulturlandskapet rapporter 2026:3**

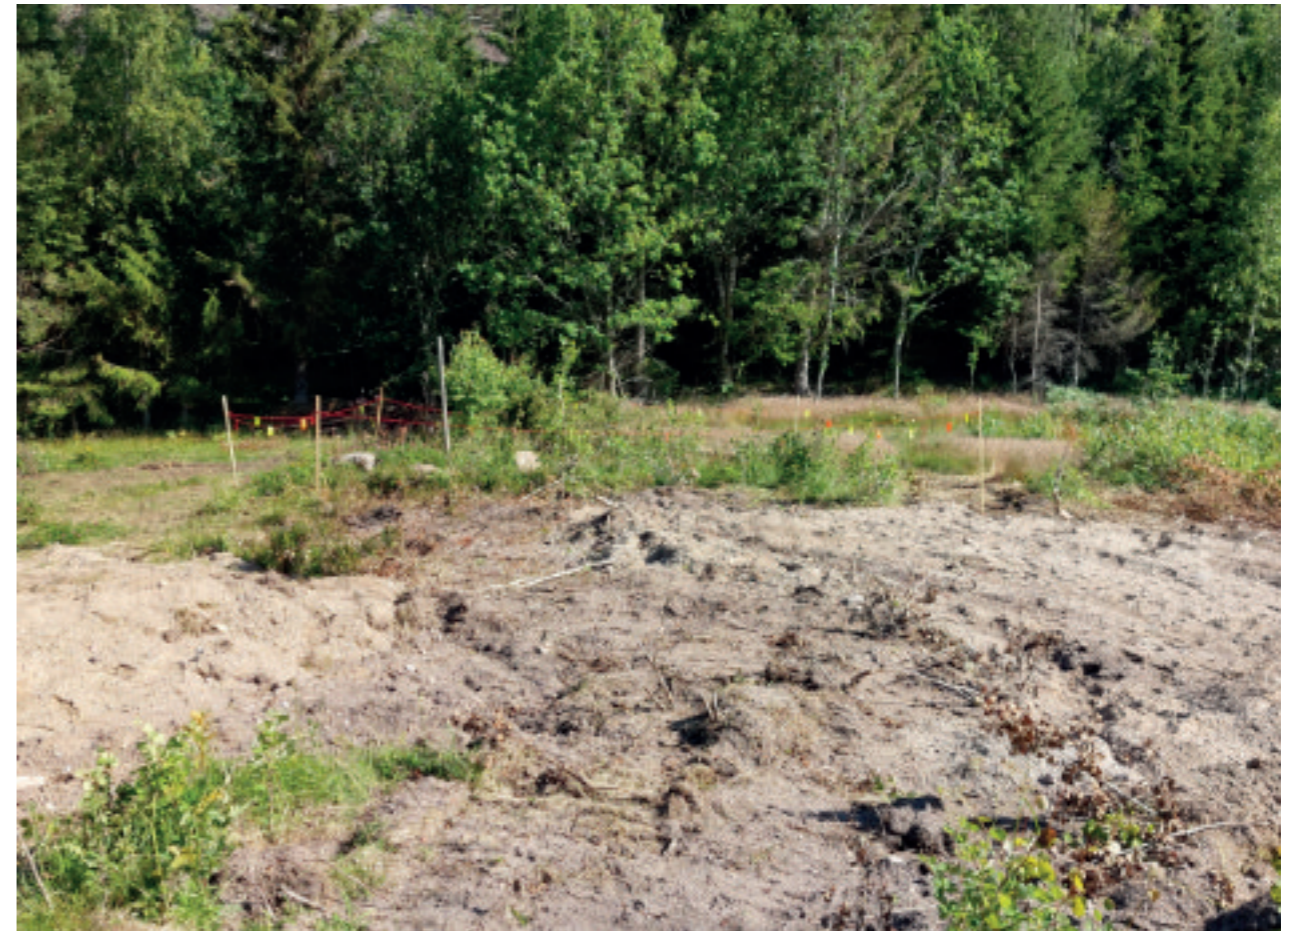
**Illustration 1:2.** Vy mot domarringen. Bild från översiktlig skadedokumentation. Bilden tillhandhållen av Länsstyrelsen i Västra Götaland.

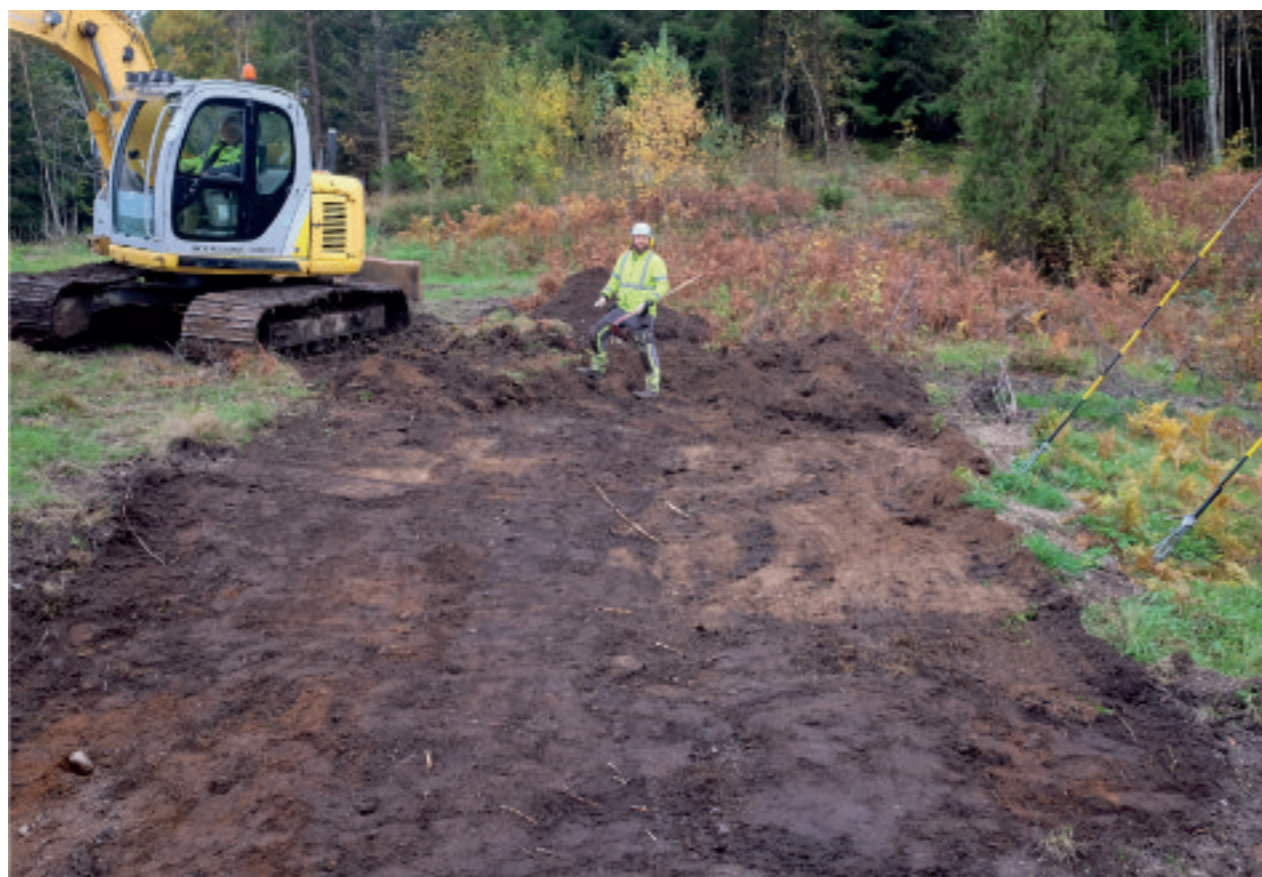
**Illustration 1:7.** Översikt, del av yta 2 efter avbanning. Denna yta hade störts av schaktning vid upptagning av hål för nya stagfästen. Ytan ingår delvis i den nyregistrerade boplatsen L2024:6480 och ansluter till i norr till härden L2024:6485. Foto mot söder.

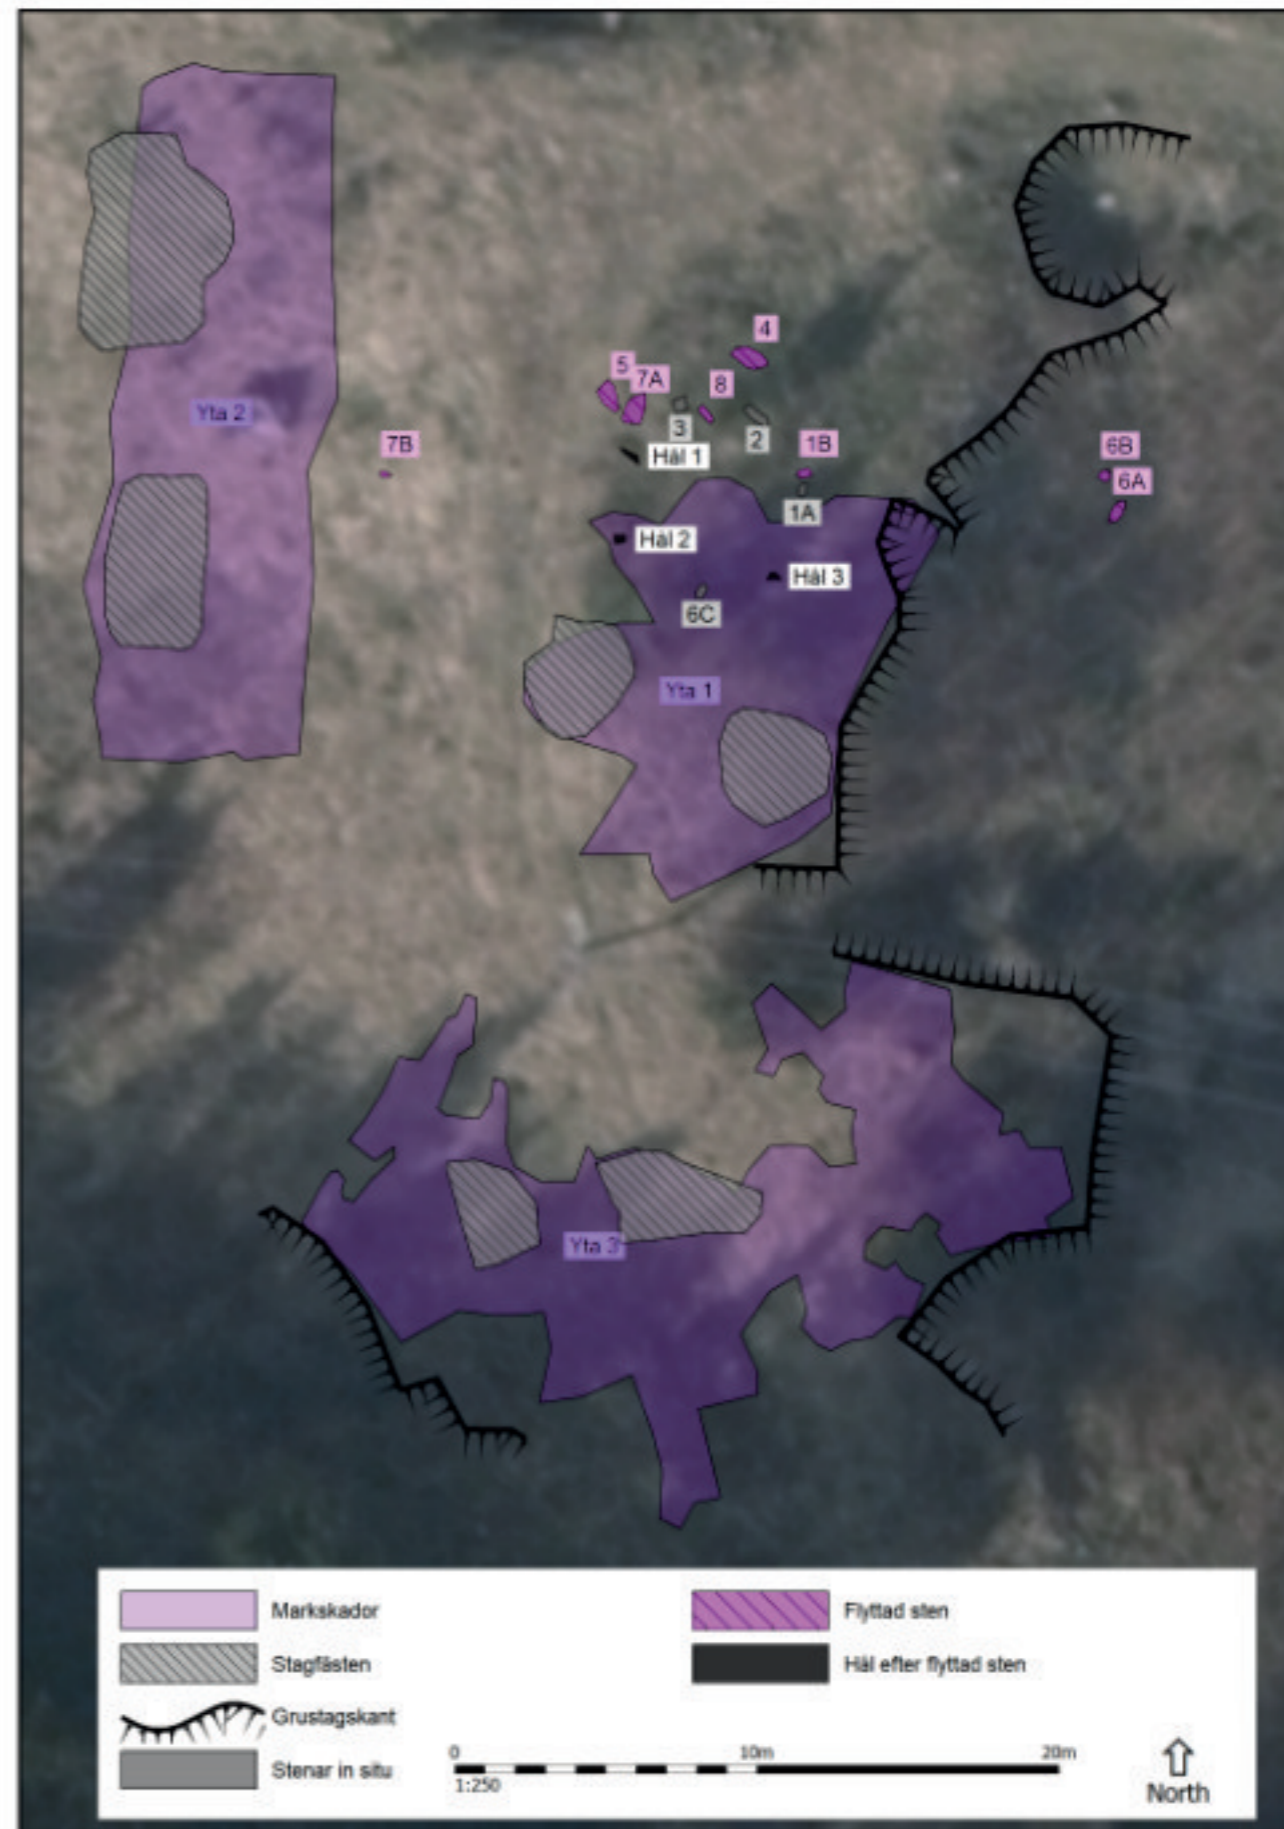
Domarringen skadades i samband med entreprenadarbete. Enligt Länsstyrelsens skadedokumentation har entreprenadmaskinen vält omkull tre stenar och tryck till en fjärde. Nya stagfästen för elstolpar hade grävts ned. Stagen har jordankare i form av träslipers, vilket innebär att dessa ytor är helt förstörda. Förutom de stora skadorna som uppstått vid nedgrävning av stagfästen

**Illustration 1:10.** Skadedokumentation av markskador, flyttade stenar, och hål efter flyttade stenar samt inmätta stenar in situ. ©Lantmäteriet.

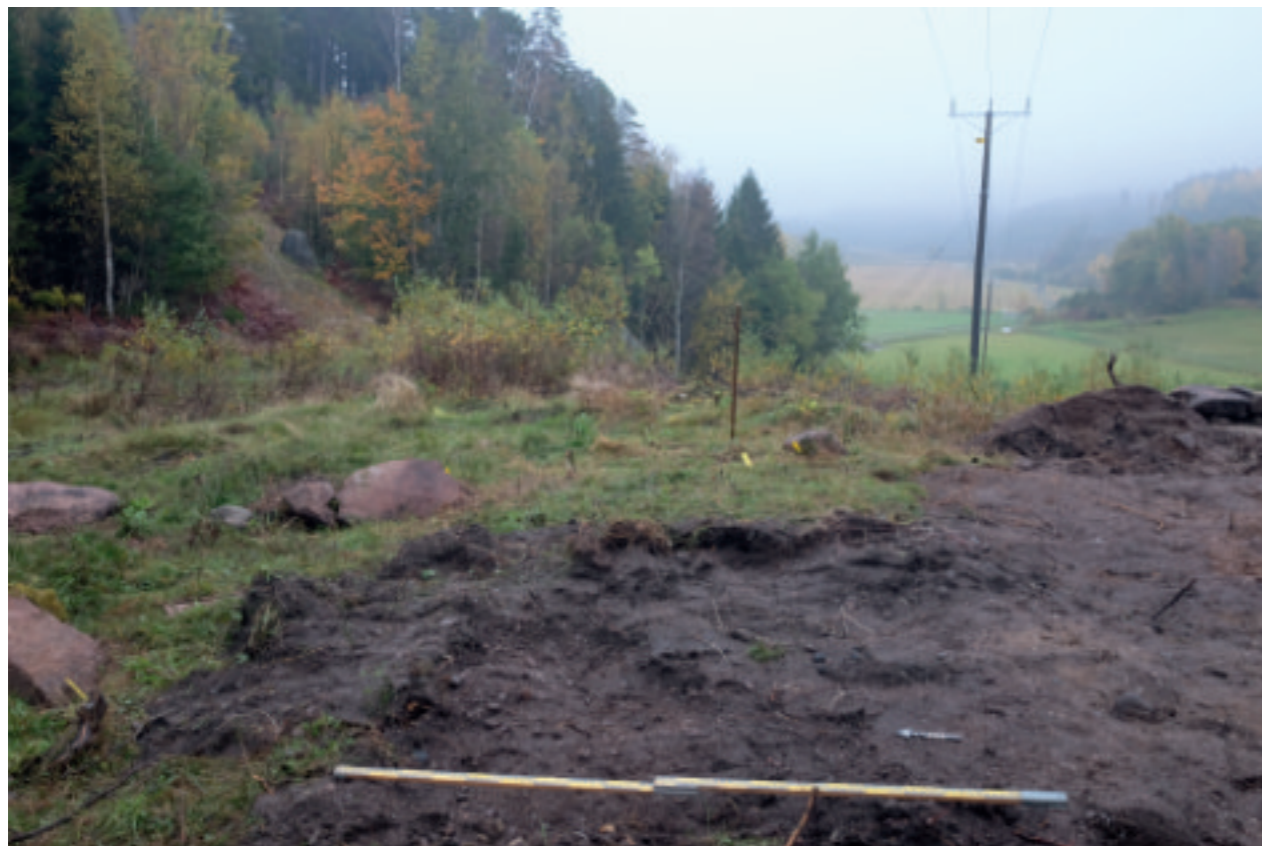
**Illustration 1:11.** Brandlagret, anläggning 16, inom den centrala delen av domarringen efter framrensning. Foto mot öster.

meter djupt, *illustration 1:17*. Det låg yligt, direkt under grästorven, och var i dess södra del blottat och skadat av maskinen. Brandlagret snittades och undersöktes för hand i sin helhet, varvid alla synliga ben samlades in. Prov för makrofossilanalys, markkemianalys och <sup>14</sup>C-datering samlades in. Ett <sup>14</sup>C-prov togs även i hålet efter en av de flyttade stenarna (hål 3). Inom den norra delen av domarringen var grästorvslagret intakt och därför undersöktes inte den delen vidare.

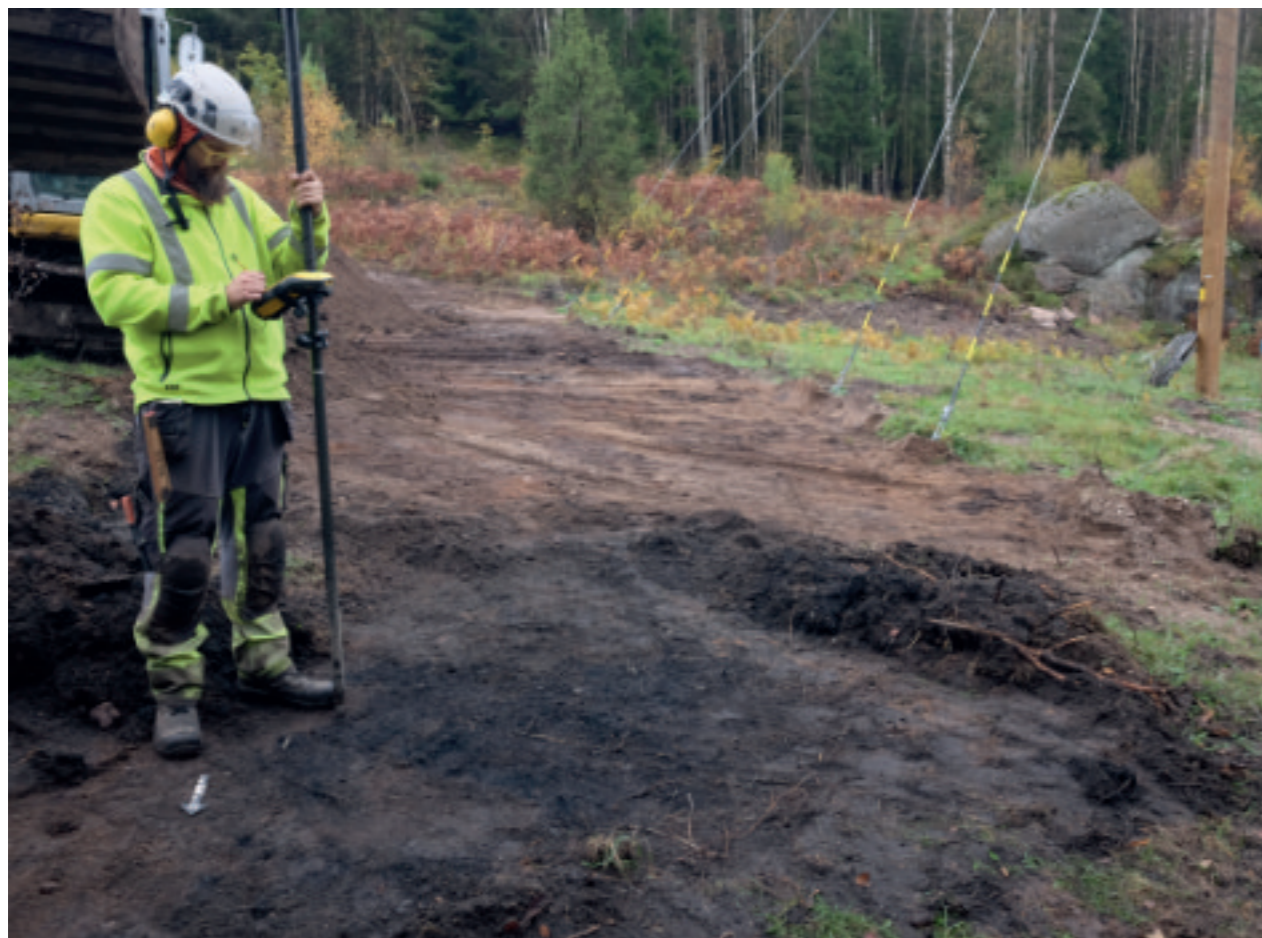
**Illustration 1:12.** Härden i norra delen av yta 2, anläggning 17 och sedermera L2024:6285. Foto mot söder.

I nordligaste delen av yta 2 påträffades en blottad sot- och kolkoncentration, anläggning 17, *illustration 1:18*. Den mättes in, snittades och

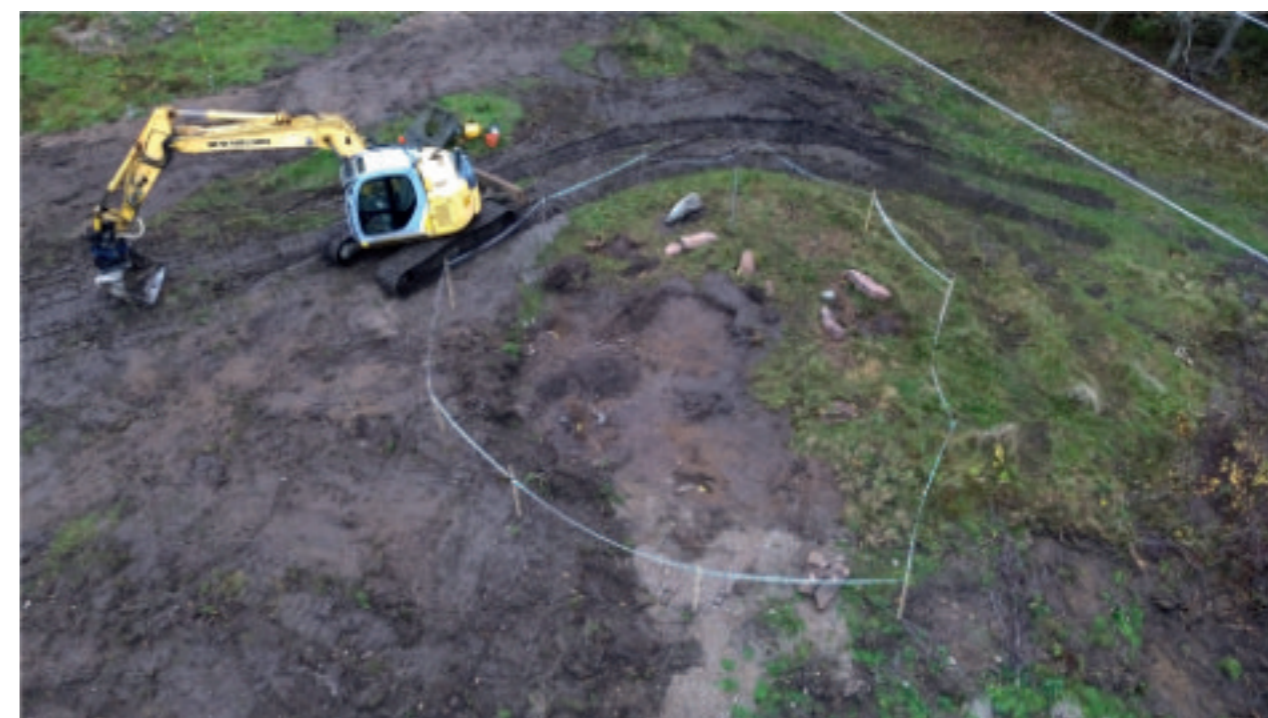
**Illustration 1:13.** Översikt av yta 1 med hål efter stenar, flyttade stenar och stenar in situ. Fyra hål är markerade av gula flärpar. Det närmast kameran är hål 3, hål 1 och 2 är längst åt norr. Det fjärde hålet representeras av det som uppstod när den nedtryckta delen av sten 6, del c, grävdes fram. De tre delarna av sten 6 ses närmast kameran. Foto mot nordost.

Under den sista fältdagen återplacerades de flyttade stenarna i sina respektive hål och de överkörda stenarna restes upp, *illustration 1:14*. Sten 6a, 6b och 6c monterades ihop så gott det gick. I *Bilaga 1* finns dokumentation rörande skador och återställande, i form av en förteckning över de

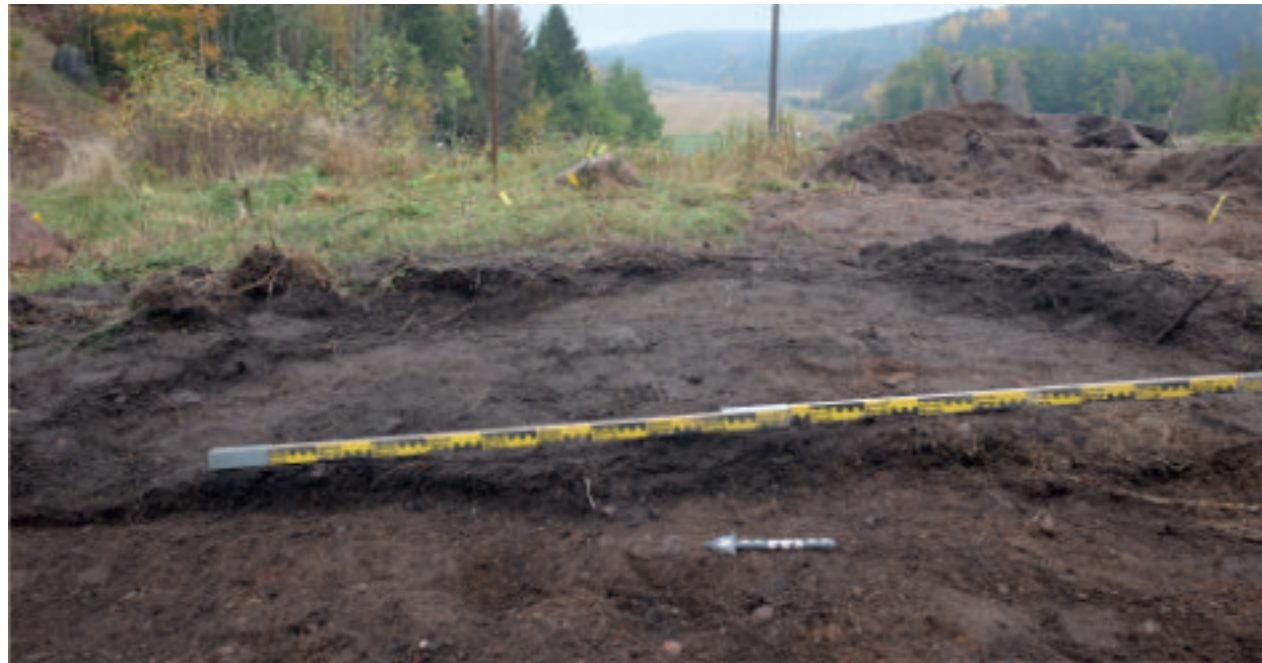
*Illustration 1:17*. Profil av brandlagret, anläggning 16. I bakgrunden sten 1. Foto mot nordost.

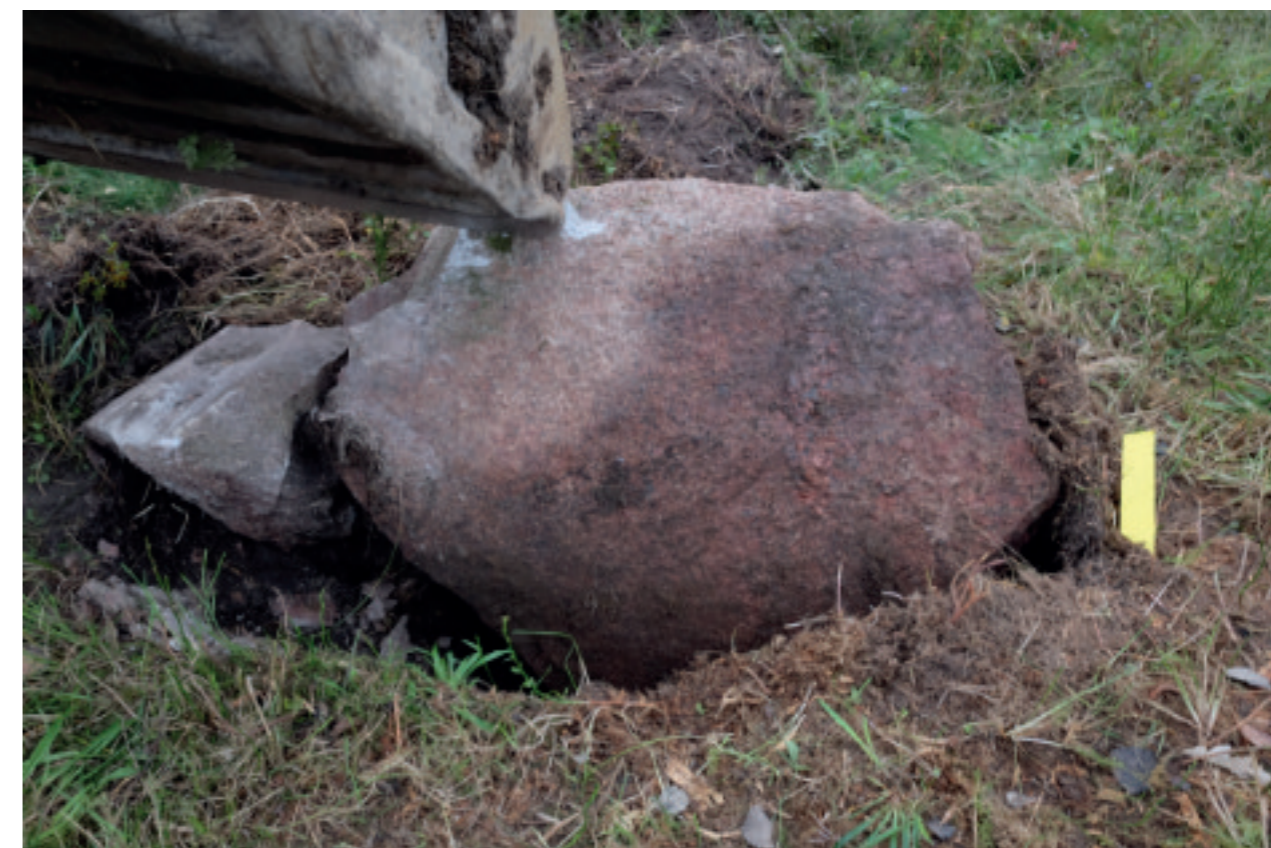
B4. Sten 2, med grävskopa som lyfter upp den ur marken.
