**Ödsby 4:1 och 2:18, Foss socken, Munkedals kommun,  
Västra Götalands län**

Kompletterande arkeologisk utredning inför nytt VA

**Kulturlandskapet rapporter 2019:10**

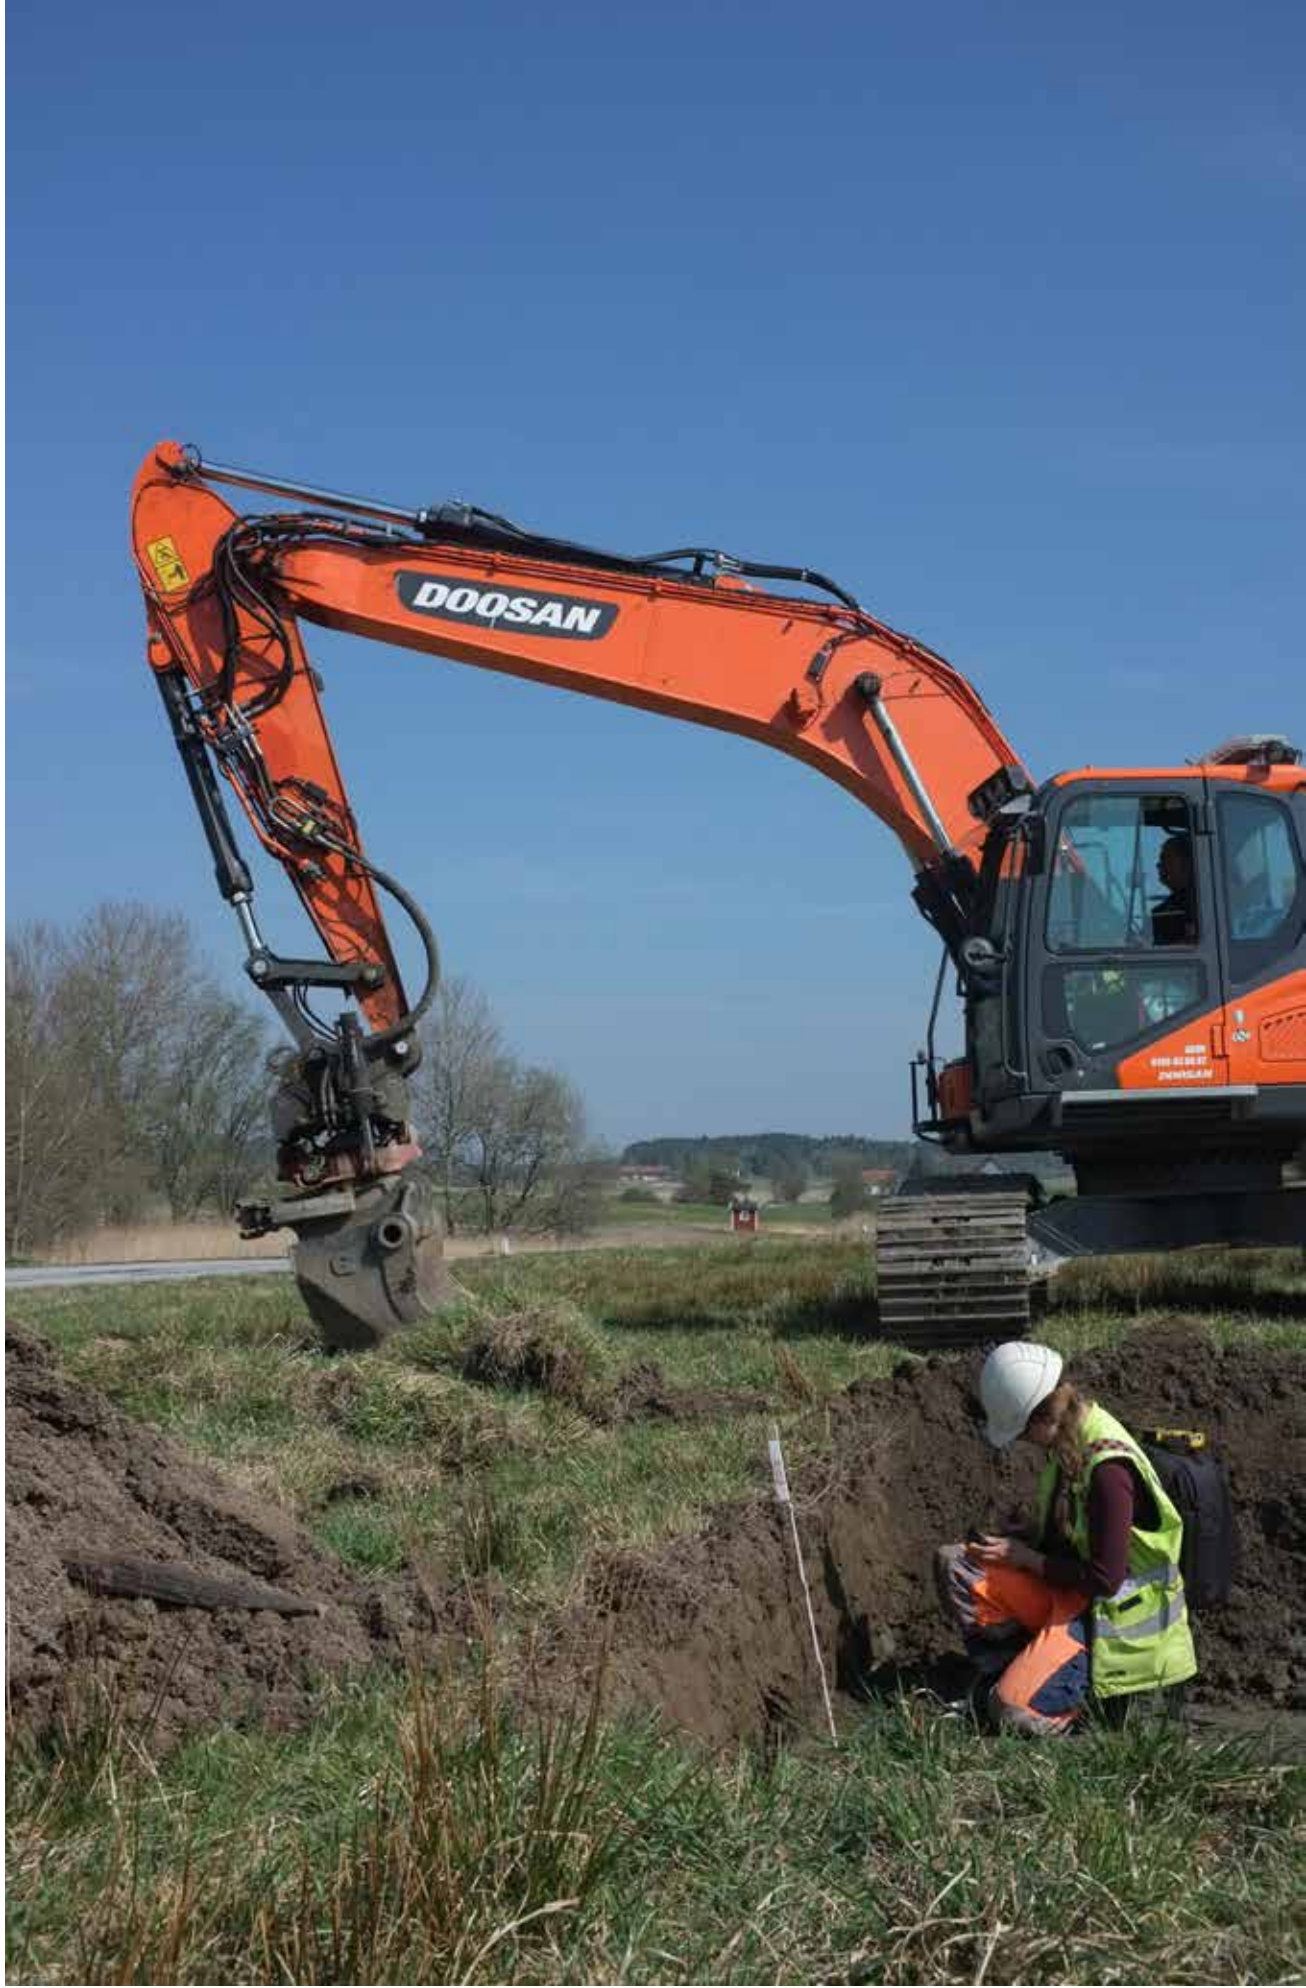
Omslagsbild framsida: Annika dokumenterar lagerföljden i schakt 6. Foto mot norr.

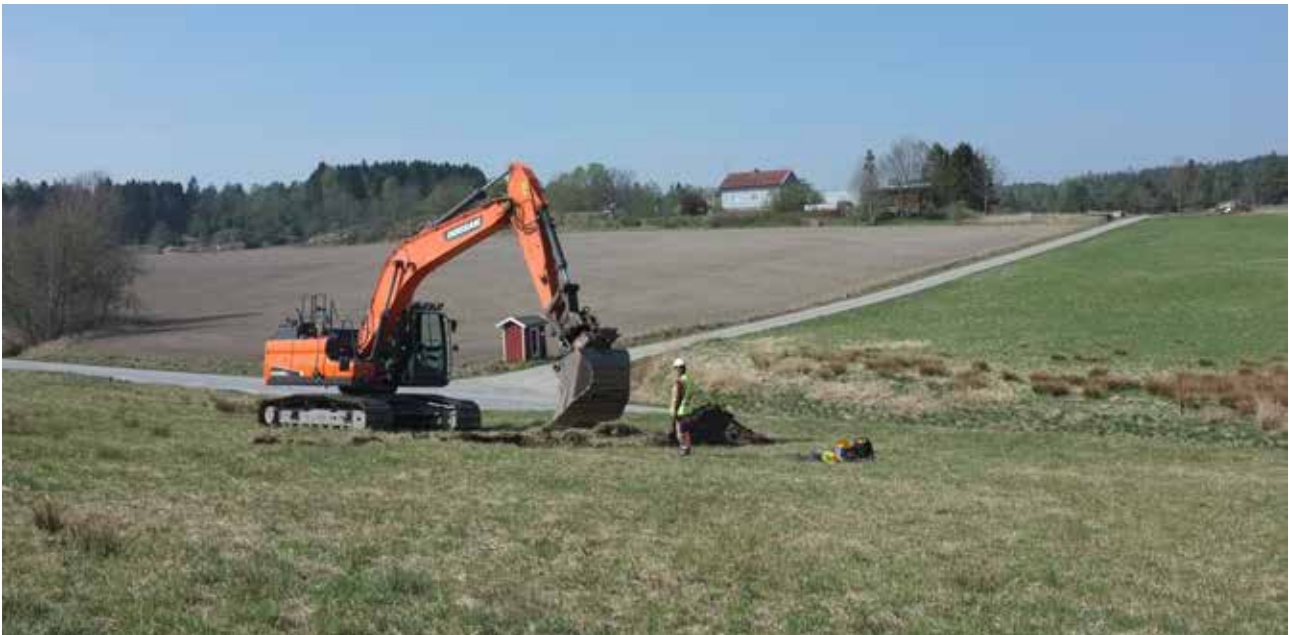
Illustration 2. Schakt 7 inom Ödsby 2:18. Foto mot väster.

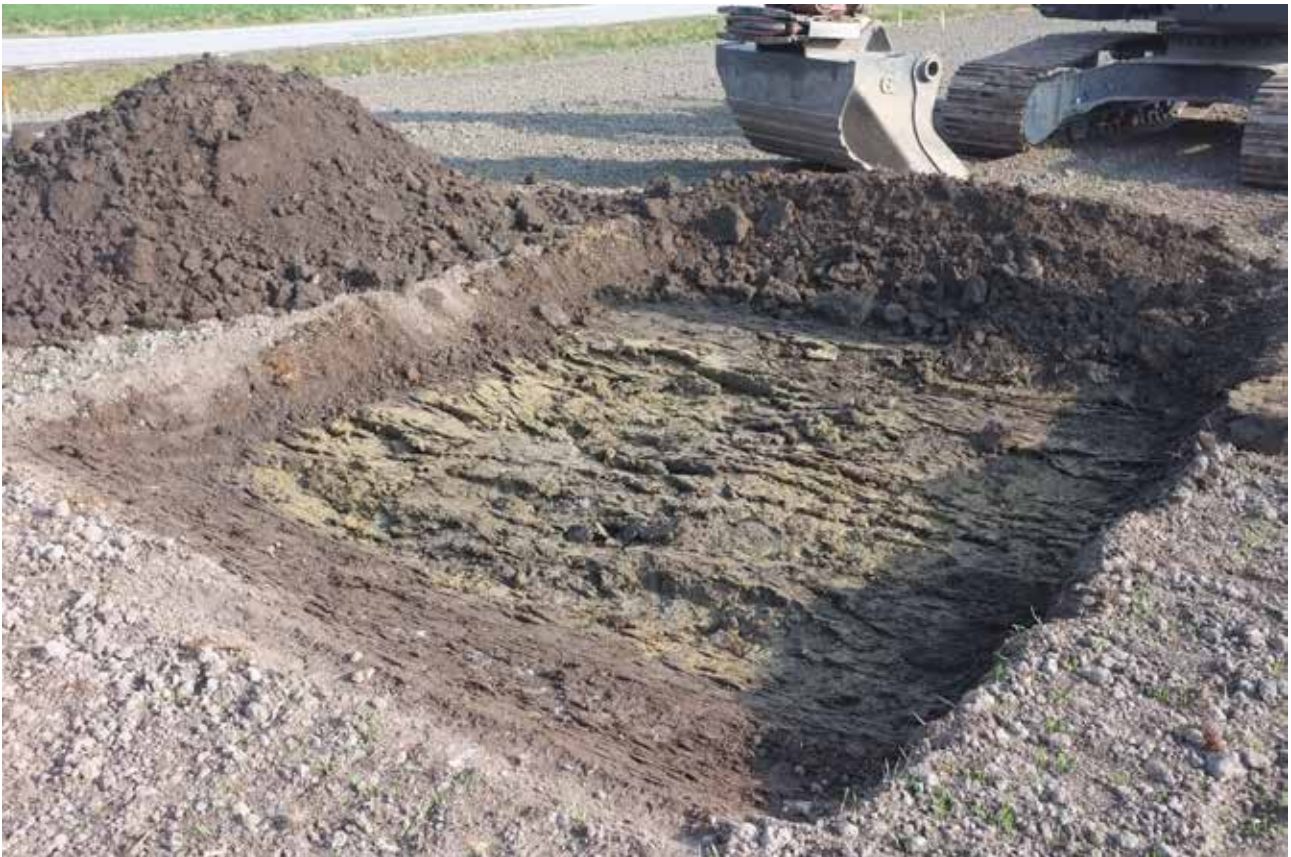
Illustration 5. Schakt 3 inom Ödsby 4:1. Lagerföljden matjord – lera framgår tydligt. Foto mot norr.

Vid den kompletterande utredningen drogs sju schakt med dubbel skopbredd. Dessa fördelade sig på fem schakt på Ödsby 4:1 och två schakt på Ödsby 2:18. Totalt togs 27,5 löpmeter eller 82,5 m<sup>2</sup> upp. Lagerföljden bestod i samtliga schakt av matjord/ploglager/vall på en undergrund av lera, *illustration 5 och 6*. I schakt 4 framkom ett mörkfärgat lager på ca 0,25-0,35 meters djup, detta tolkas som något slags försumpningslager, *illustration 7*.

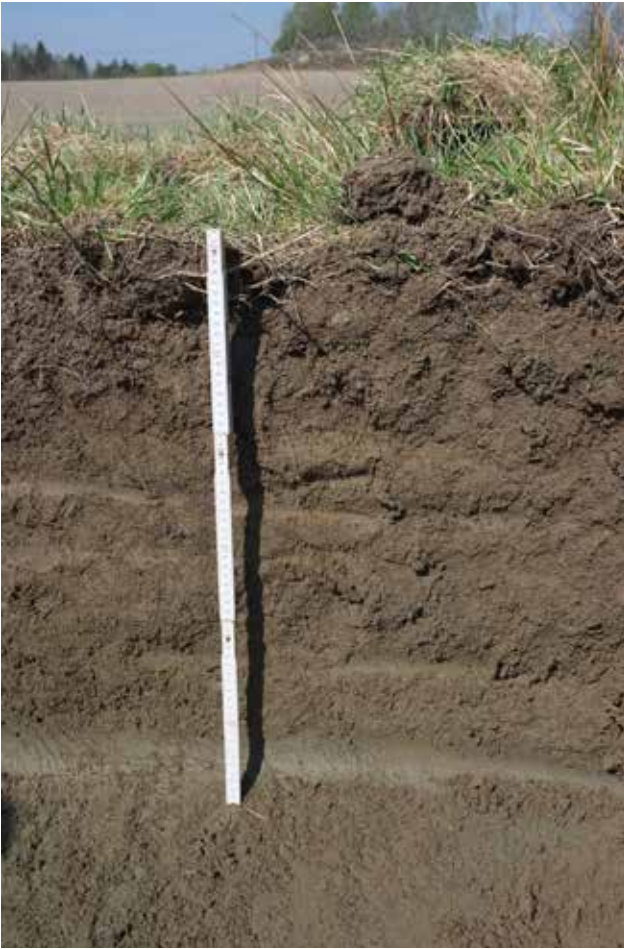
*Illustration 6. Profil i schakt 6 inom Ödsby 2:18, foto mot väster.*

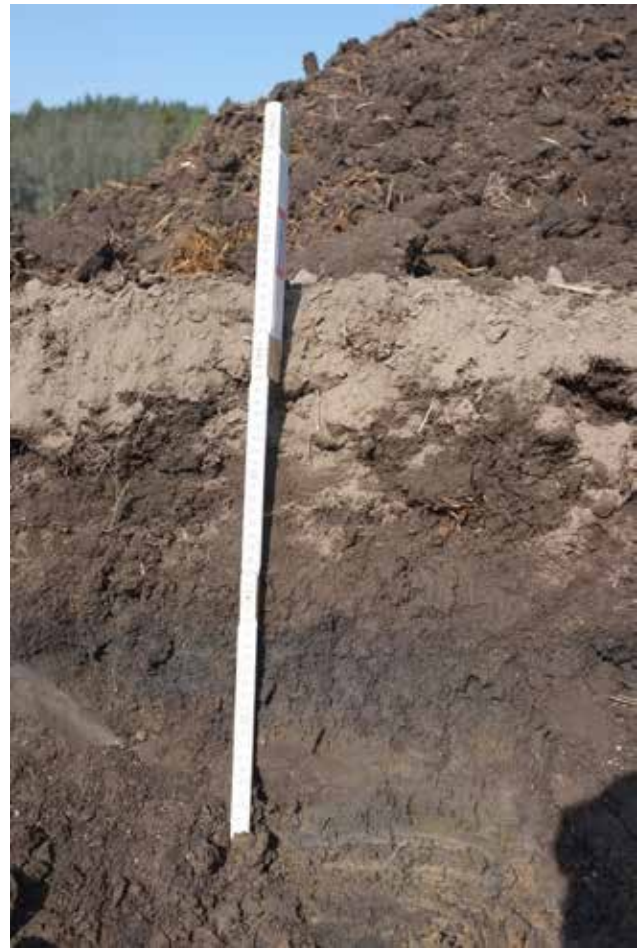
*Illustration 7. Profil i schakt 4 inom Ödsby 4:1. Det mörka lagret syns i profilen. Foto mot väster.*

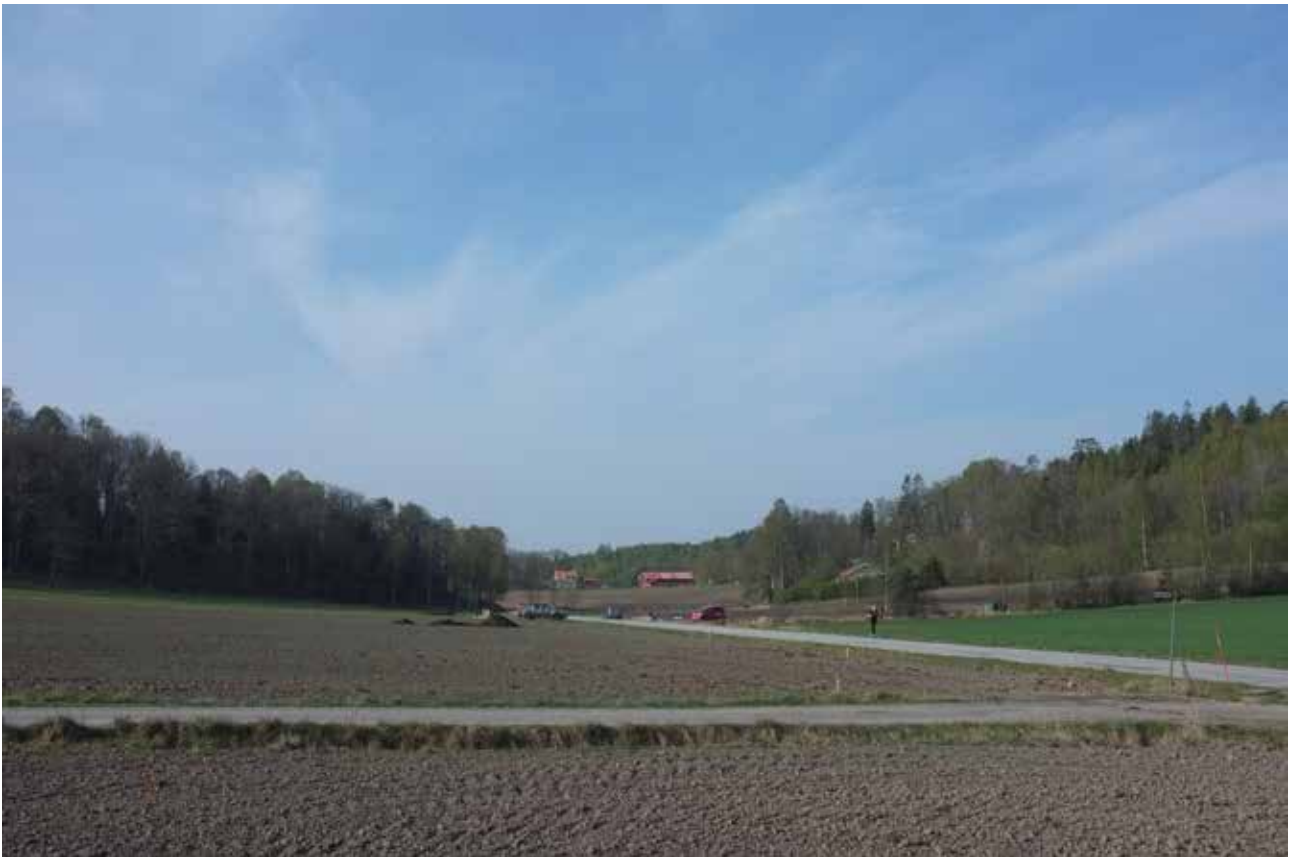
Illustration 8. Del av Ödsby 4:1. Jordhögarerna vid schakt 1 och 2 kan anas. Där bakom, där trädridån möter vägen, är boplatsen Foss 589 belägen. Foto mot sydväst.

Kulturlandskapet föreslår däremot fortfarande att boplatsen Foss 589 blir föremål för arkeologisk undersökning i form av schaktningsövervakning om den berörs av arbetsföretaget, *illustration 8*.
