**Kville-Rörvik 1:38 m.fl., Kville socken, Tanums kommun,  
Västra Götalands län**

Arkeologisk utredning. Stengärdesgårdar och ett stenbrott längs väg 900

**Kulturlandskapet rapporter 2019:19**

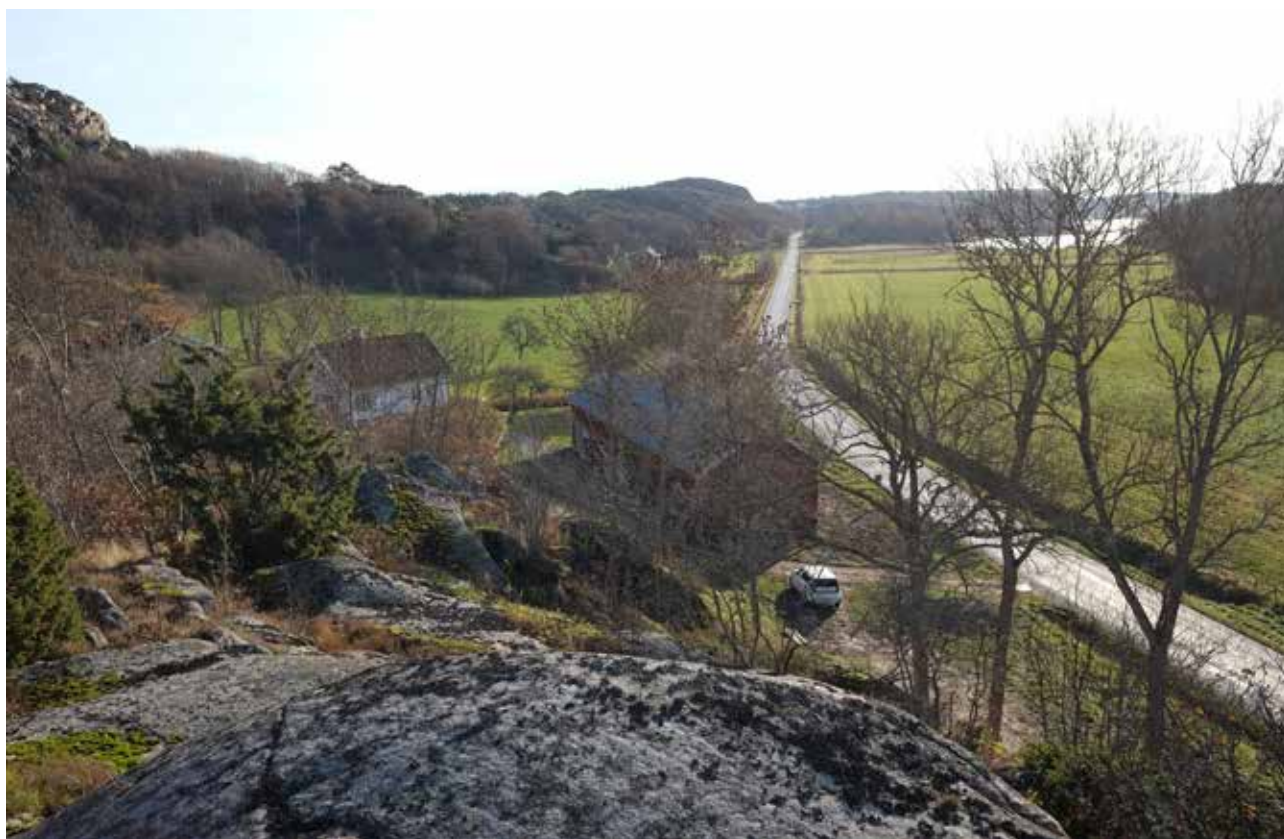
*Illustration 2. Vy över utredningsområdet med en skymt av Rörvikskilen i bakgrunden. Foto mot söder.*

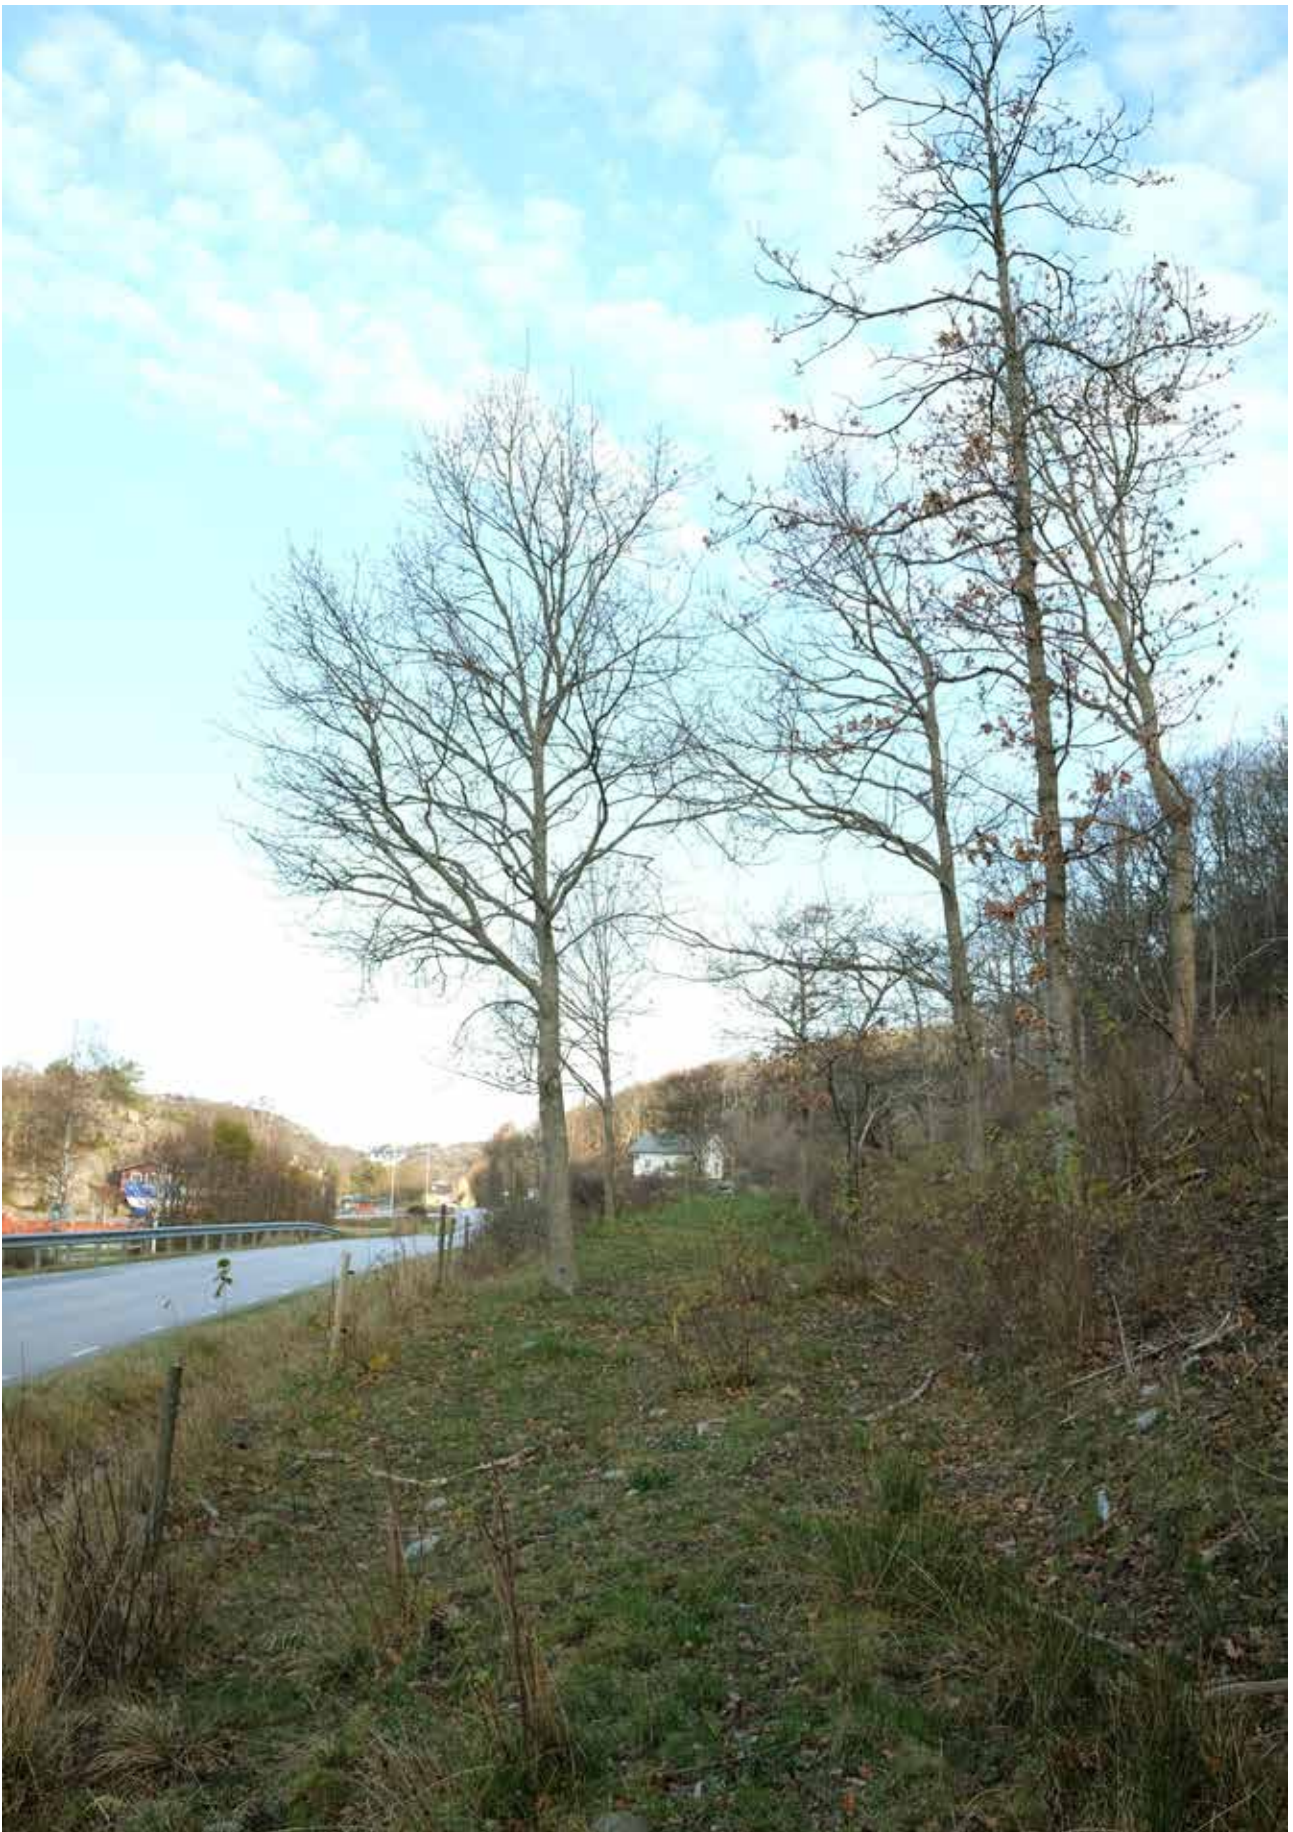
*Illustration 3. Resterna av den äldre landsvägen som fortfarande går att skönja i en av kohagarna längs den östra sidan av utredningsområdet. Foto mot norr.*

Innan väg 900 anlades gick en något snirkligare landsväg mellan Slottet och Hamburgsund. Ett par kortare sträckor av denna landsväg finns fortfarande bevarade och syns tydligt i en av kohagarna öster om vägen, se *illustration 3*.

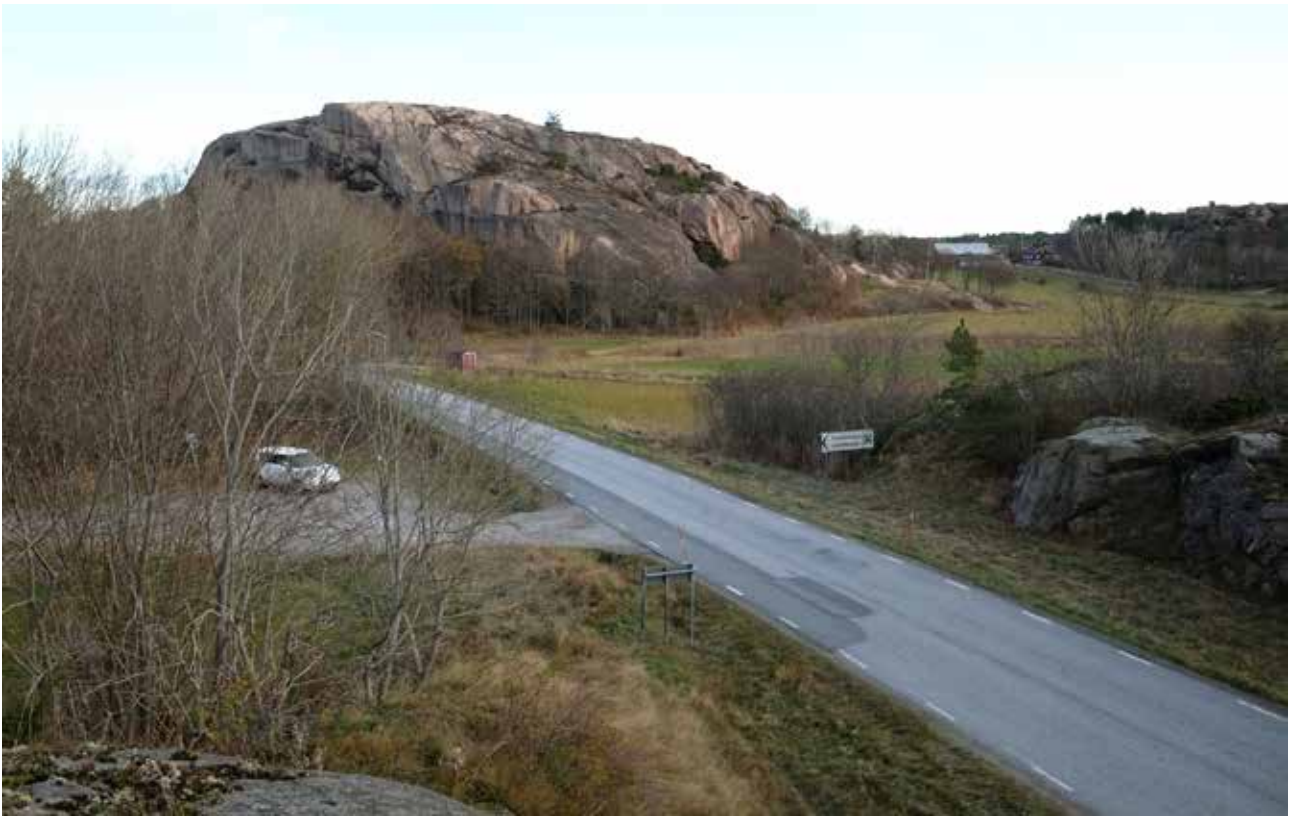
*Illustration 4. Vy över den södra delen av utredningsområdet och Normansberget där Kville 543, en fornborg, finns registrerad. Foto mot norr.*

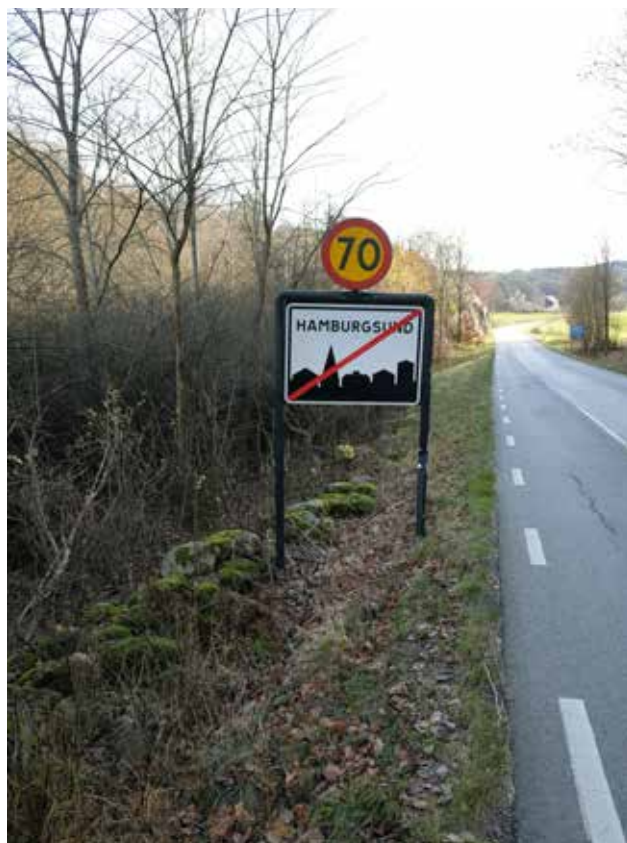
Ytterligare tre stengärdesgårdar mättes in, men har inte registrerats i Kulturmiljöregistret då de ligger i aktiva gränser, se *illustration 5, 6 och 8*. På tre platser mättes även rester av den tidigare vägsträckningen in. Då dessa är fragmentariska, ofta fortsätter utanför utredningsområdet samt var i bruk relativt sent (vissa delar fram till 1970-tal) har de inte registrerats i Kulturmiljöregistret, se *illustration 7, 8 och 9*.

*Illustration 6 (överst). Vy över väg 900 vid norra delen av utredningsområdet. Längs med vägen går en av stengärdesgårdarna som ligger i aktiv gräns. Foto mot sydöst. Illustration 7 (ovan). Resterna av den äldre vägsträcka, i sydvästra delen av utredningsområdet, som kopplade samman landsvägen med gårdarna vid kusten. Foto mot norr.*

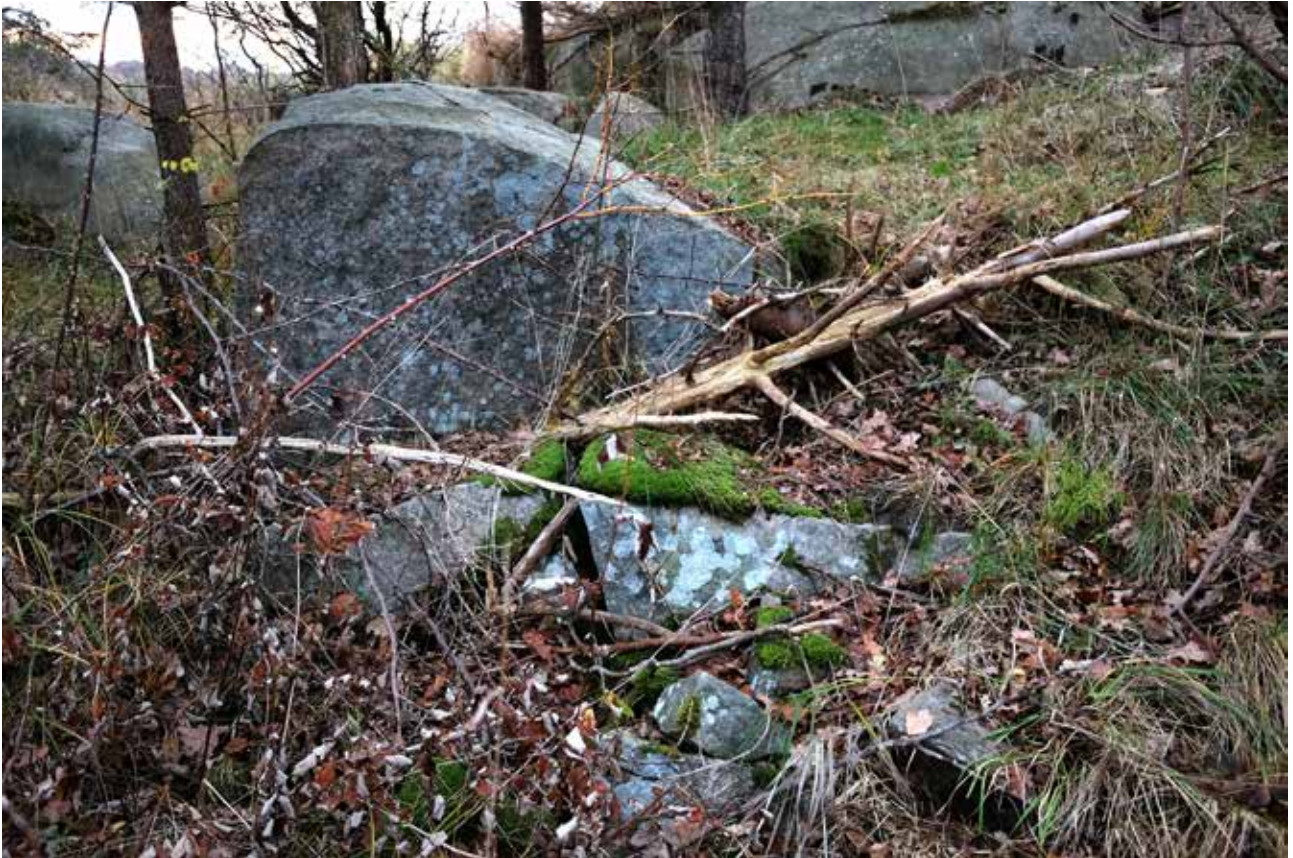
Stenbrottet, L2019:6076, består av en 2x2 meter stor och 1,3 meter djup brottyta i ett impediment strax väster om väg 900. På platsen finns även en del skrotsten och avfallssten, se *illustration 10*.

Illustration 10 (överst). L2019:6076, stenbrottet. Foto mot öst. Illustration 11 (ovan vänster). L2019:6184, stengärdesgården. Foto mot norr. Illustration 12 (ovan höger). Undergrunden bestående av skalgrus framträder tydligt i schakt 2. Foto mot sydöst.

Kulturlandskapet anser att inga vidare undersökningar krävs inom utredningsområdet. Det är däremot önskvärt att de två övriga kulturhistoriska lämningarna samt kvarvarande delar av de äldre vägarna i området behandlas med omtanke. Om det är möjligt bör de undvikas vid ett eventuellt byggnadsföretag.

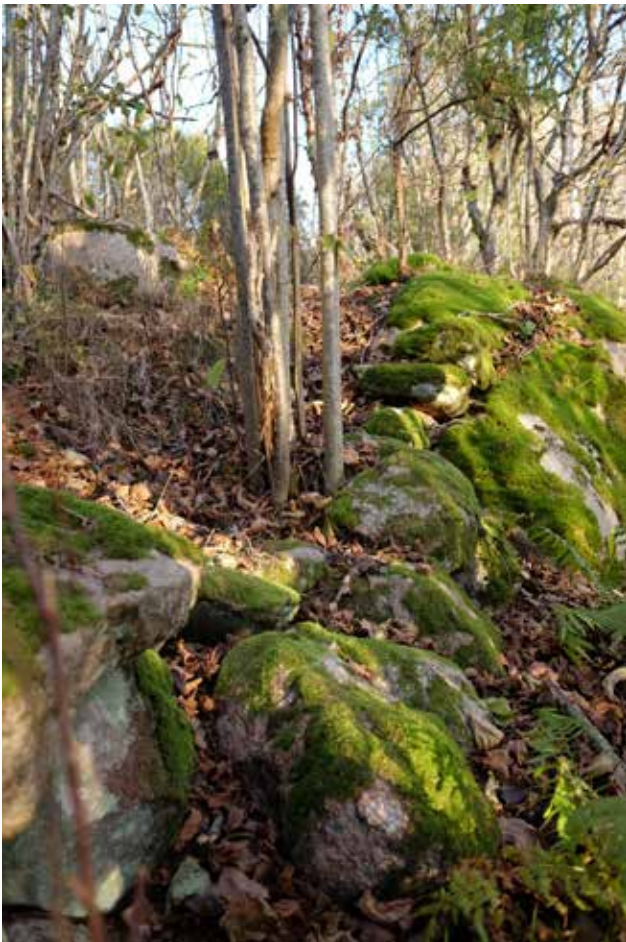
Stengärdesgården, L2019:6184, återfinns i en slänt strax väster om väg 900 och består av en 20 meter lång, 0,6 meter bred och 0,7 meter hög gärdesgård som är uppdelad i sektioner och fyller svackor där berghällen är för flack för att utgöra ett tillräckligt hinder för boskap, se *illustration 11*. Gärdesgården fortsätter i nordväst, utanför utredningsområdet, och är inte inmätt i sin helhet. Registrerade lämningar framgår av Bilaga 3.

Stengärdesgårdar i anslutning till jordbruksmark åtnjuter biotopskydd enligt Miljöbalken 7 kap. 11 §. Detta innebär att de inte får täckas över eller tas bort. Ansökan om dispens från biotopskyddet skickas till länsstyrelsen.

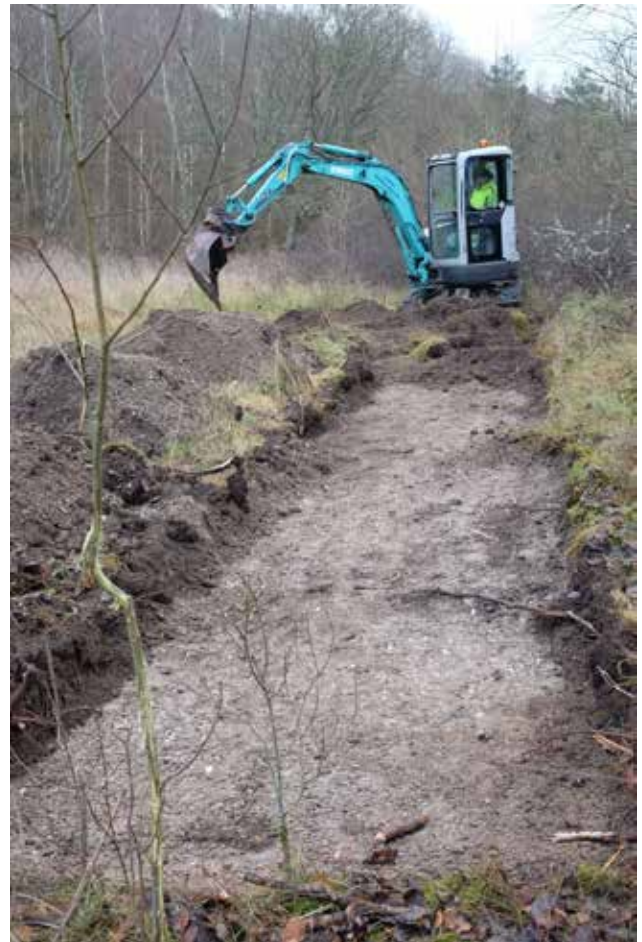
I norr öppnades schakt 1-3, strax öster om väg 900, inom utredningsområdets högst belägna område, *illustration 5*. Lagerföljden i schakten bestod av ett matjordslager (0,1-0,25 meter djupt) varunder ett fint skalgruslager framkom, se *illustration 12 och 13*. Endast schakt 2 innehöll fynd i form av ett flintavslag.

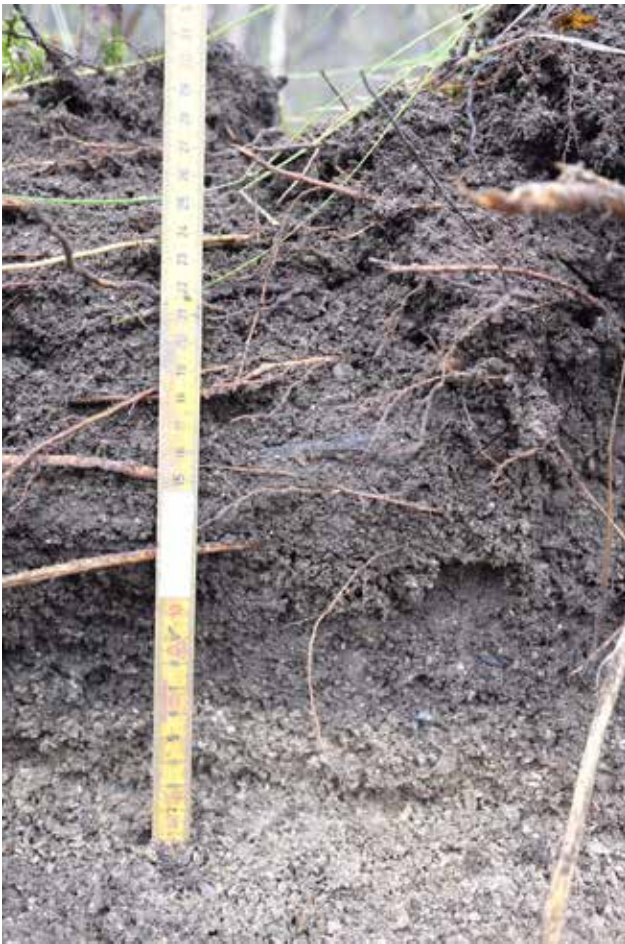
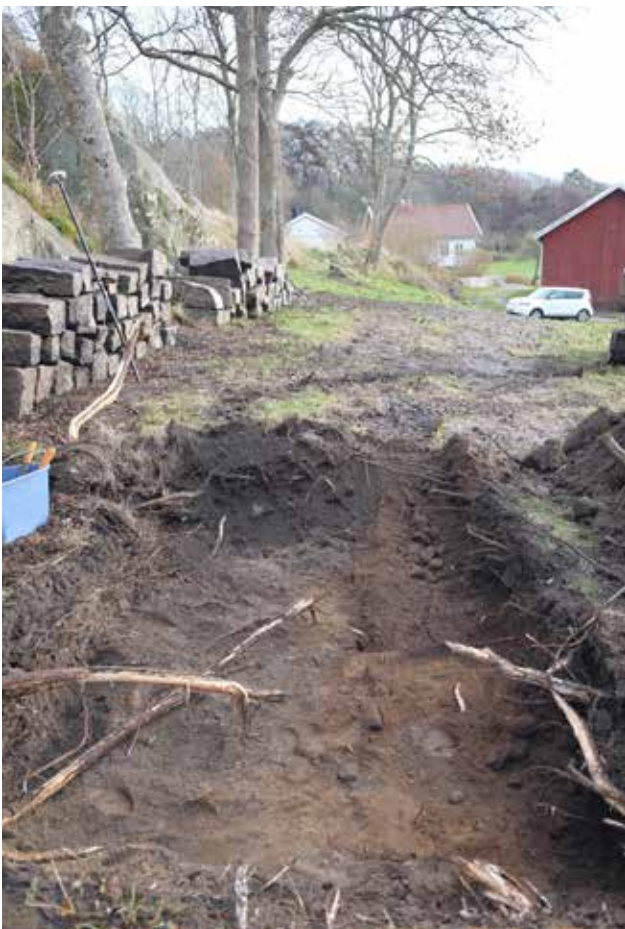
tion 5. Lagerföljden i schakten bestod av ett 0,3 meter djupt matjordslager varunder ett sandlager framkom, *illustration 14*. I schakt 4 gjordes ett fynd i form av ett flintavslag.

*Illustration 13 (ovan vänster). Profil i schakt 3. Foto mot väst. Illustration 14 (vänster). Schakt 4, 200 m söder om schakt 1-3, med en undergrund av sand istället för skalgrus. Foto mot sydöst.*
