# **Planerad 400 kV-ledning mellan station Messaure i Jokkmokks kommun och finska gränsen vid Potila i Övertorneå kommun, Norrbottens län**

Frivillig arkeologisk utredning, motsvarande steg 1

**Kulturlandskapet rapporter 2019:16**

**Reviderad april 2020**

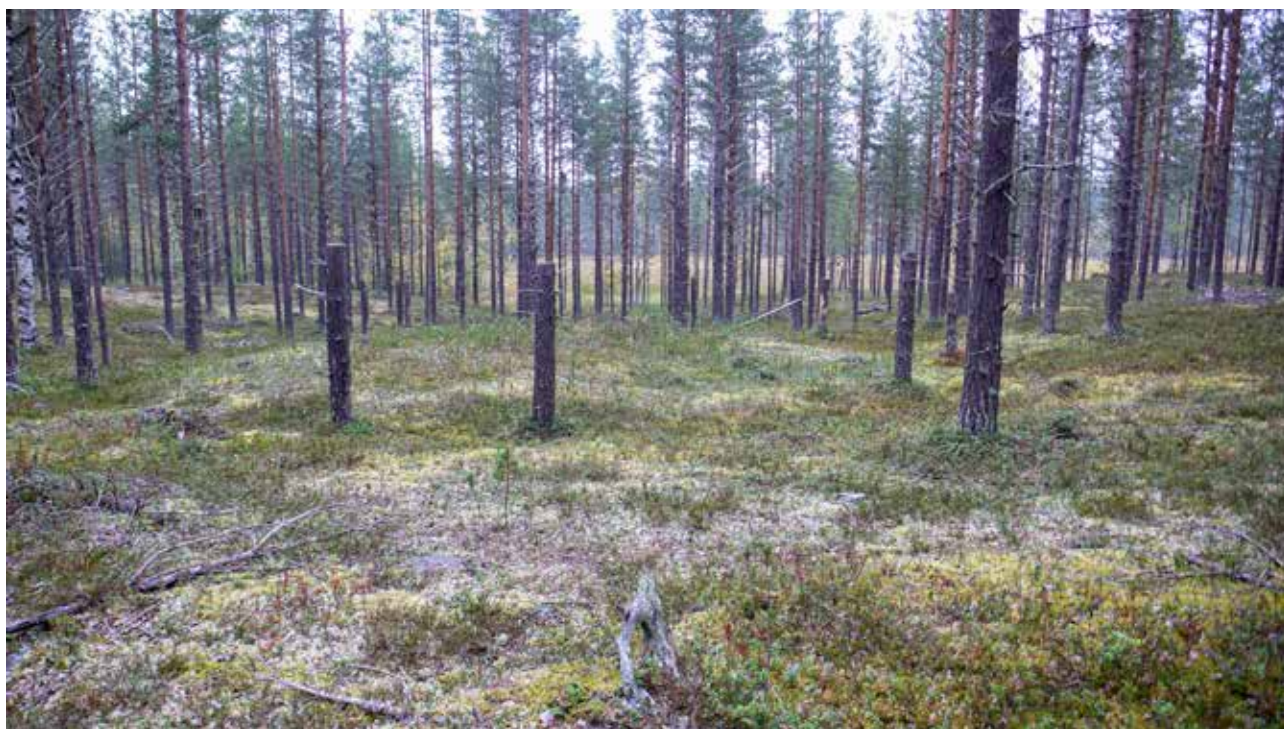
Illustration 9. Kolbotten vid myr öster om Båjkasj, en av två kolbottnar ingående i lämning L20195753. Framkom inom delsträcka 1. Foto mot nordväst.

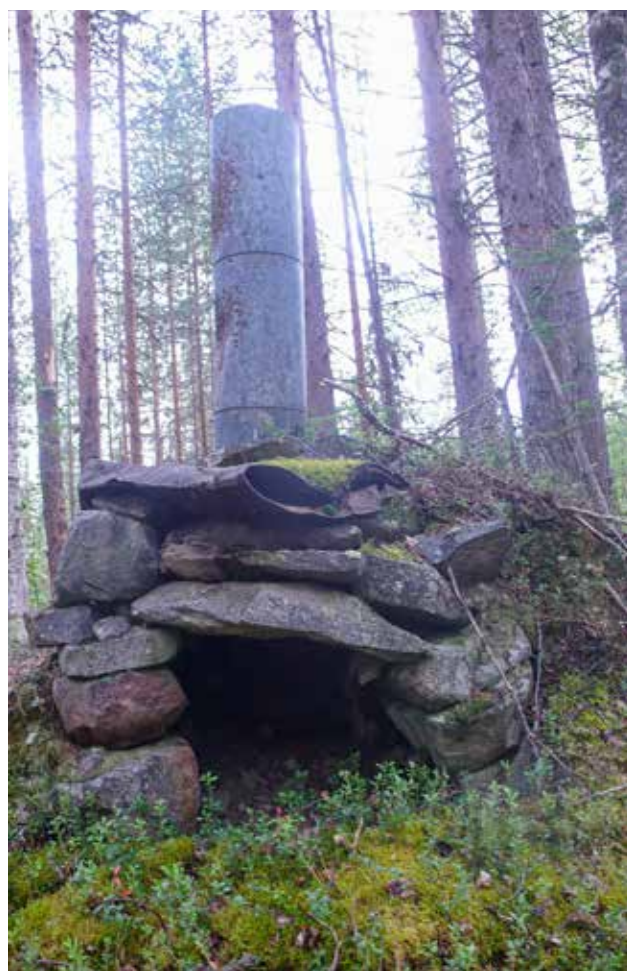
*Illustration 10. Rester av en kolarkoja, L2019:5699. Den framkom inom delsträcka 1 öster om Stora Luleälven. Foto mot syd.*

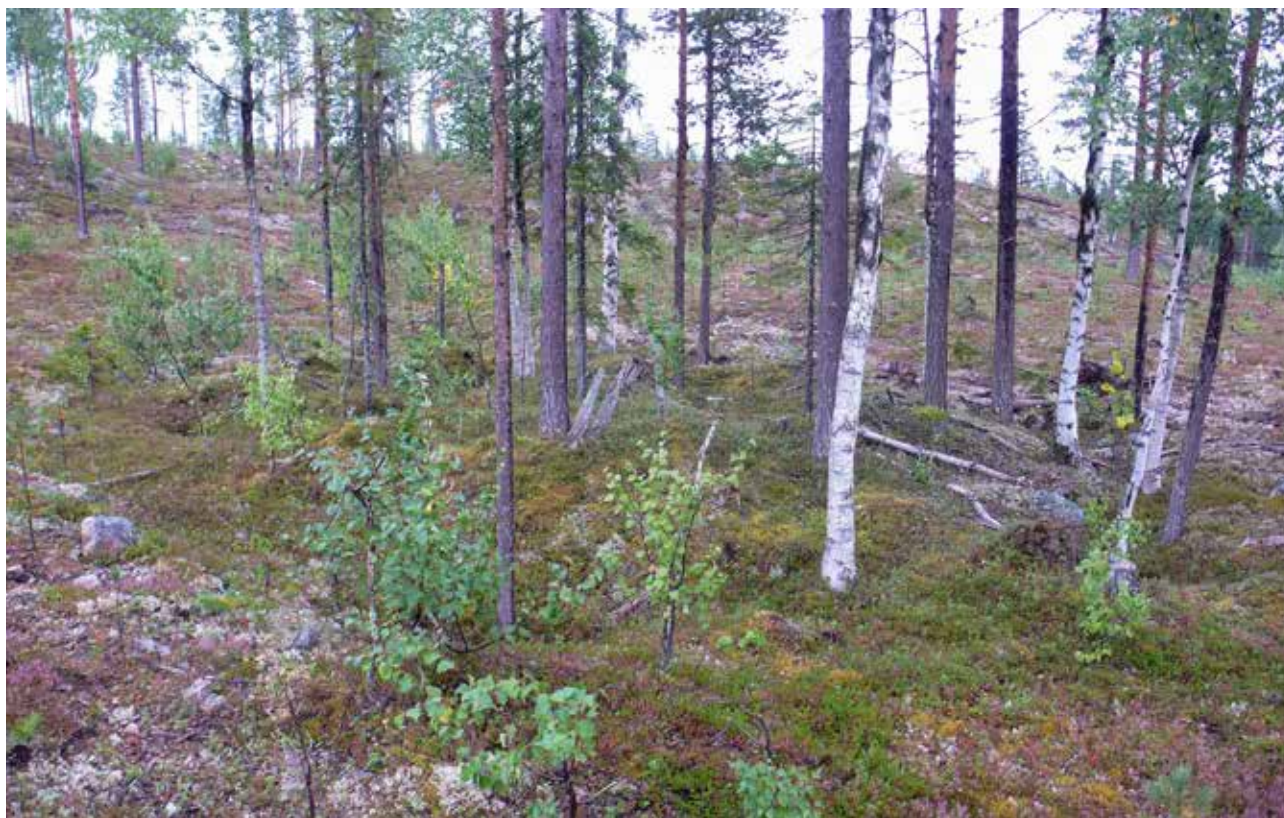
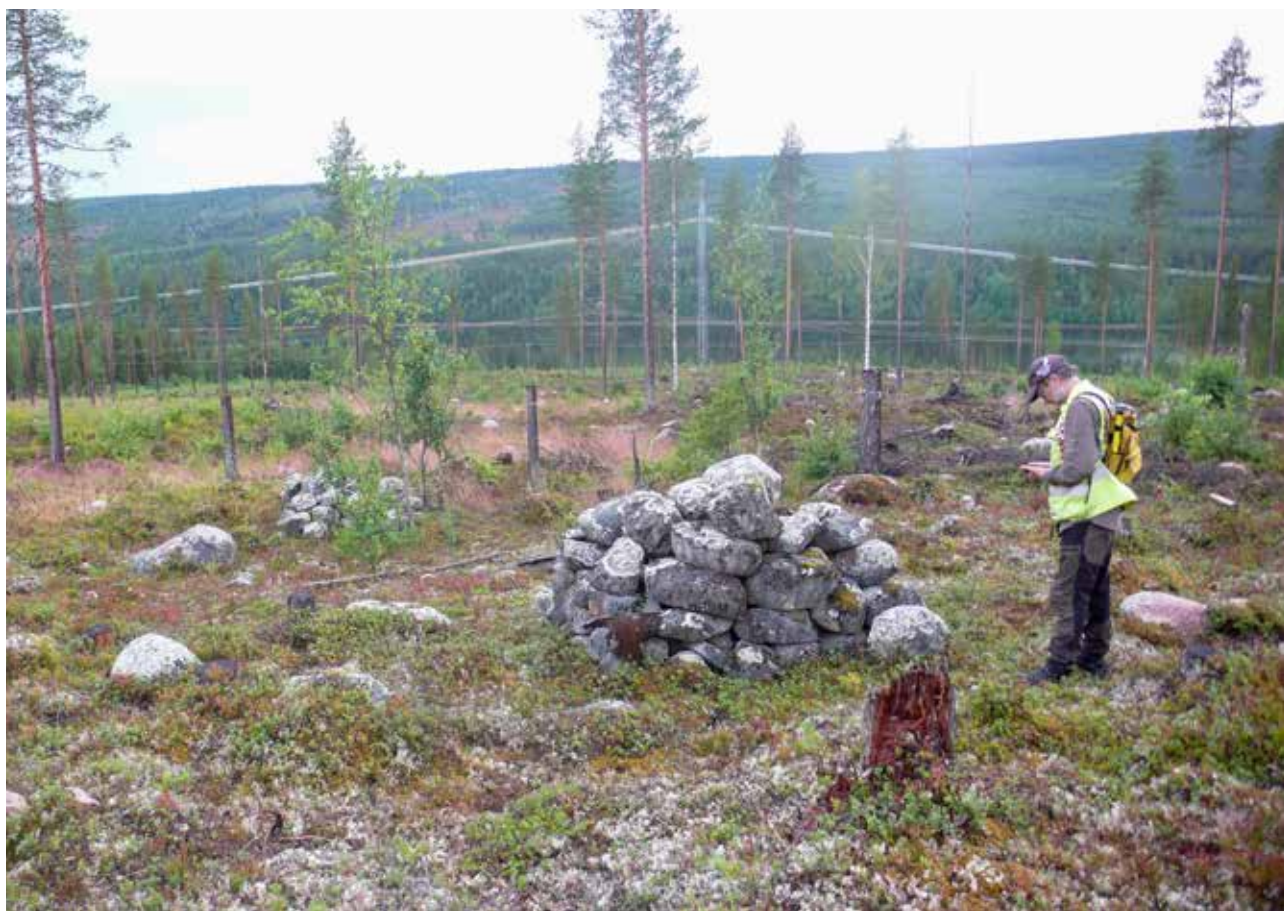
*Illustration 11 (överst). En kolbotten, en typisk lämning inom hela utredningsområdet men speciellt inom delsträcka 1. Foto mot syd.*  
*Illustration 12 (ovan). Stenupplag öster om Stora Luleälven, Andreas dokumenterar. Foto mot sydväst.*

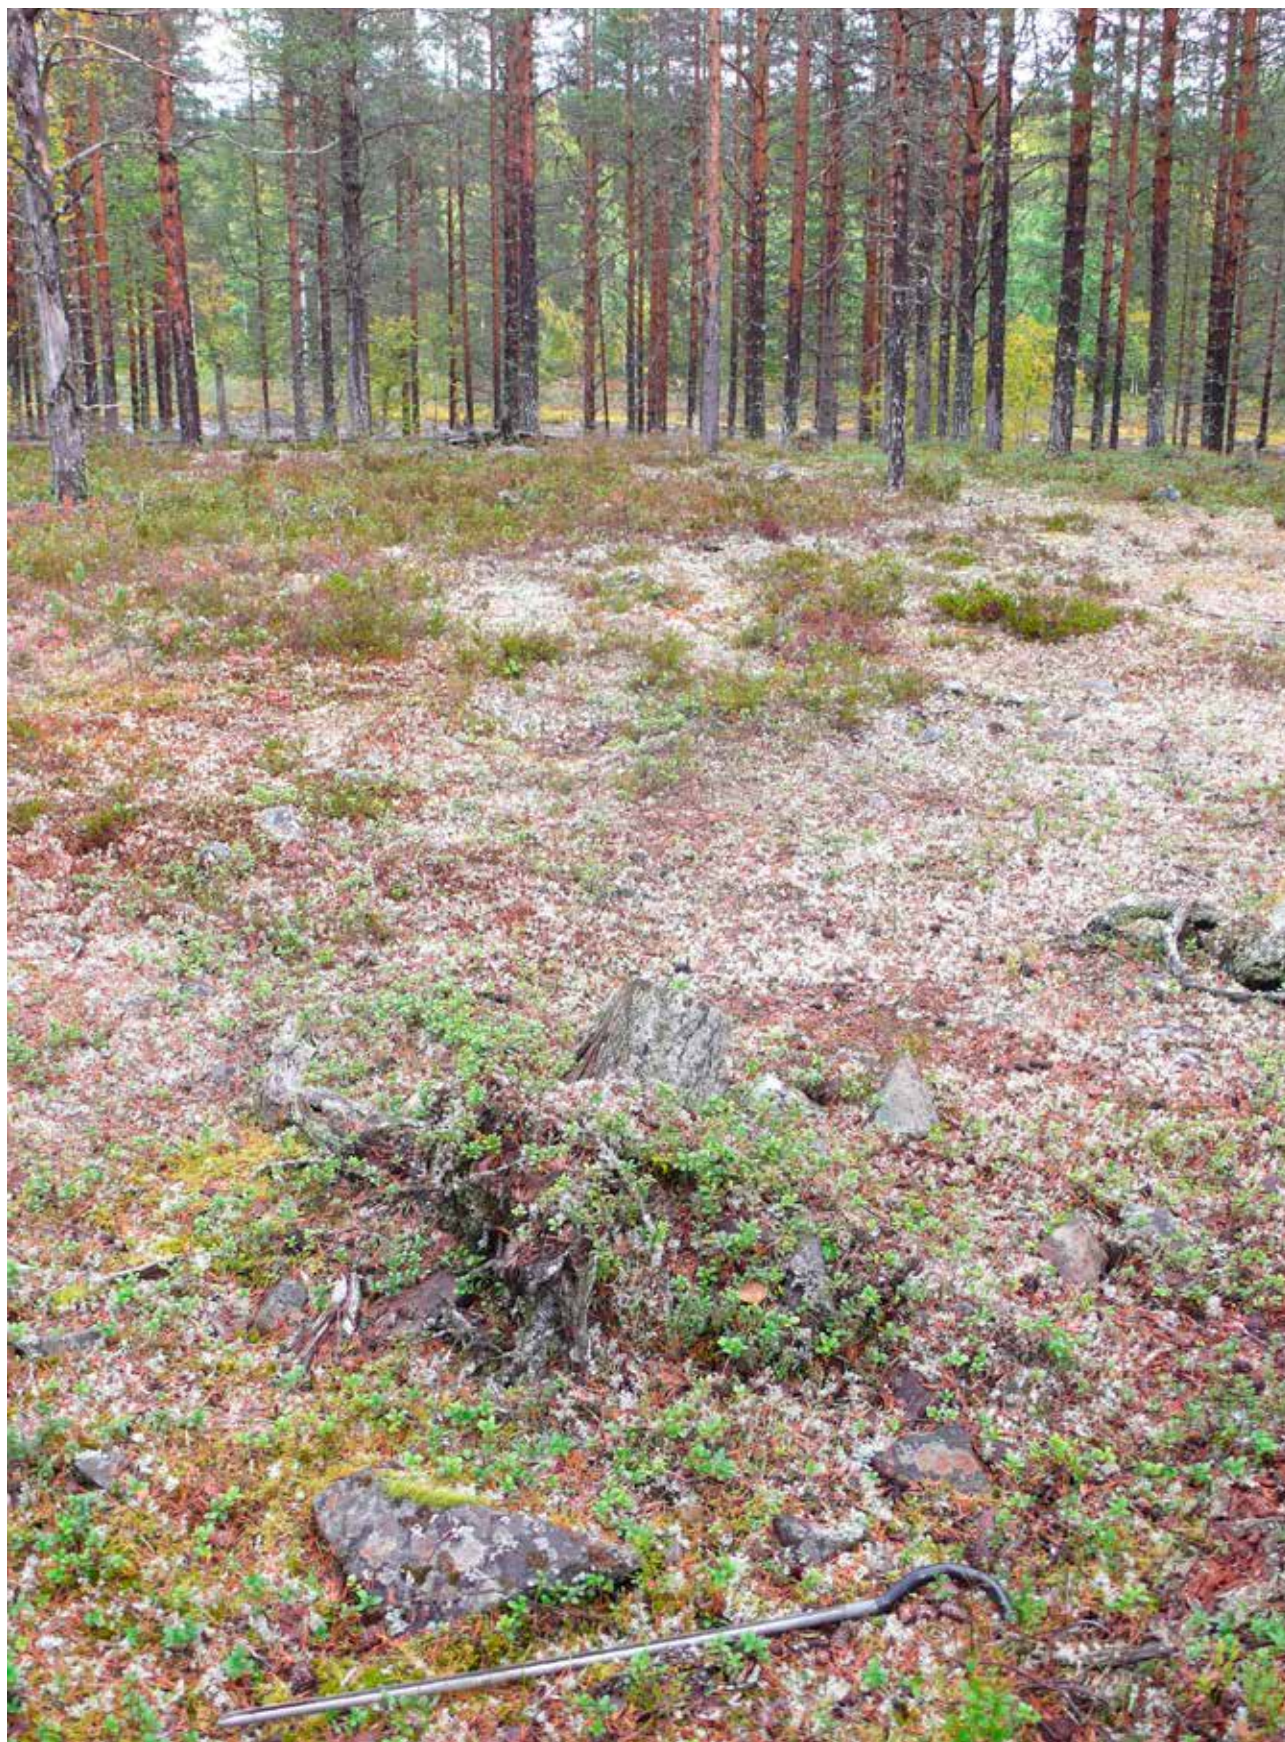
*Illustration 13. En härd, L2019:5767, på strandbrinken av Råneälven, vid Pakkoforsen. Foto mot ost.*

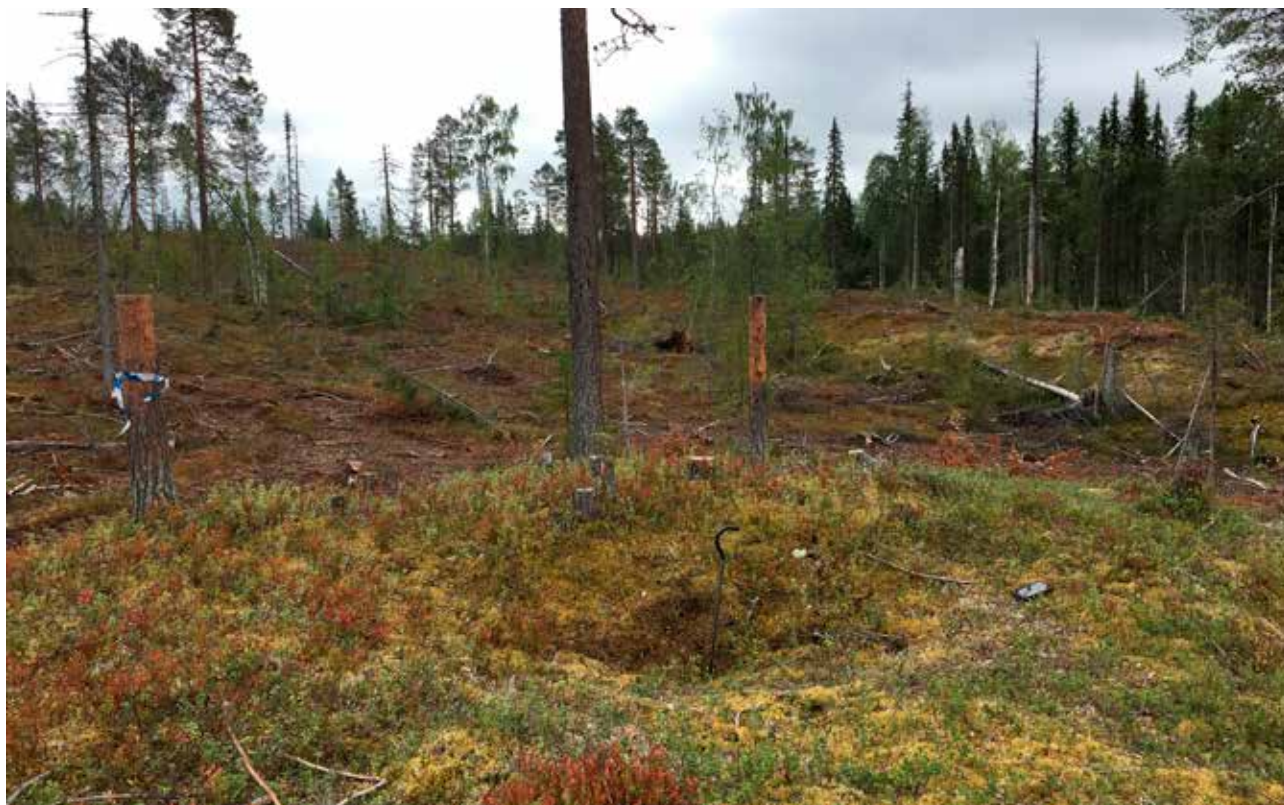
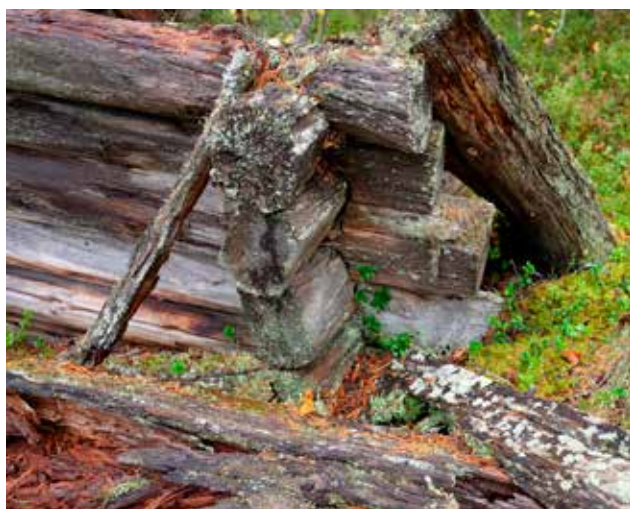
*Illustration 14 (ovan). En fångstgrop, L2019:5681, tydligt markerad med kulturstubbar inför avverkningen. Fångstgropen är belägen öster om Övre Kuouka. I området runt Övre Kuouka framkamm merparten av de fångstgropar som registrerades inom utredningen. Foto mot syd. Illustration 15 (vänster). Detalj av husgrund, L2019:5768, öster om Råneälven inom delsträcka 2. Foto mot nordost.*

samt fem fångstgropar, *illustration 14*. Boplatsområdet framkom vid Råneälvens västra strand och utgjordes av en härd och kokgrop.

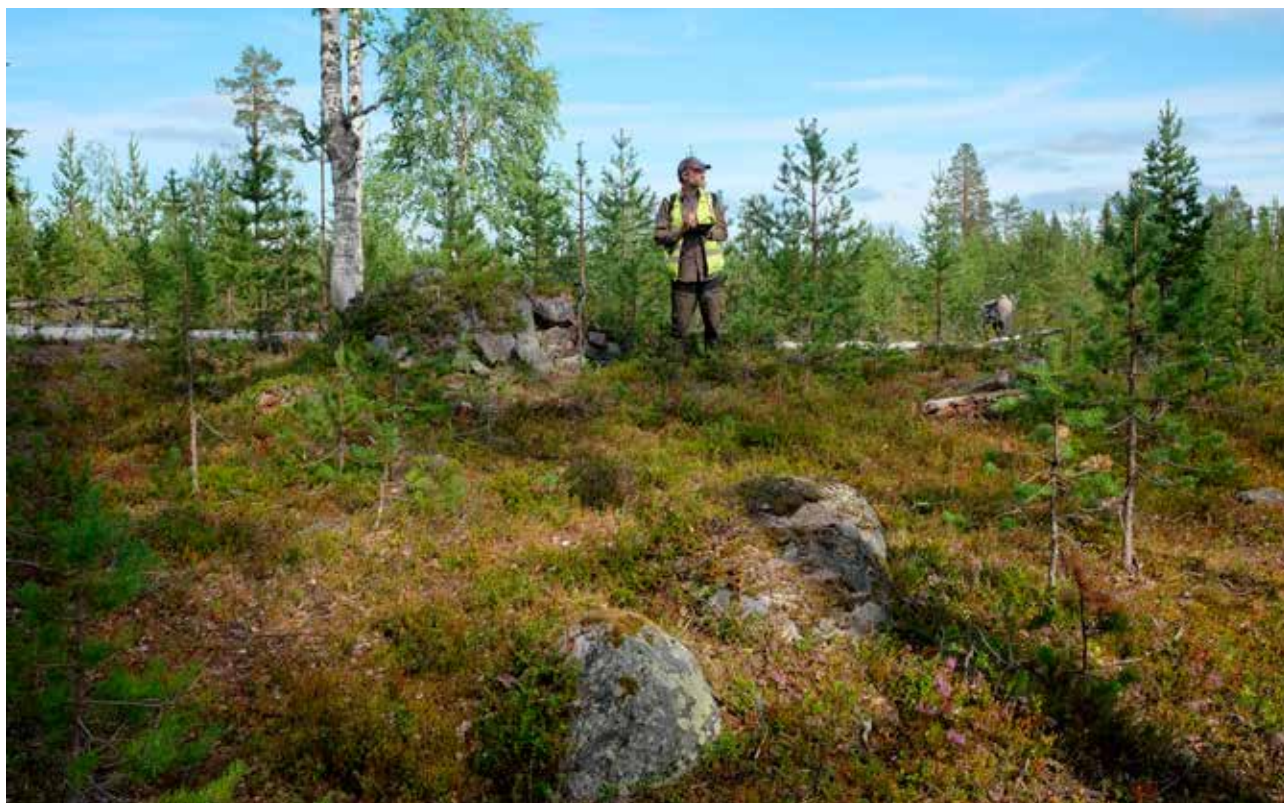
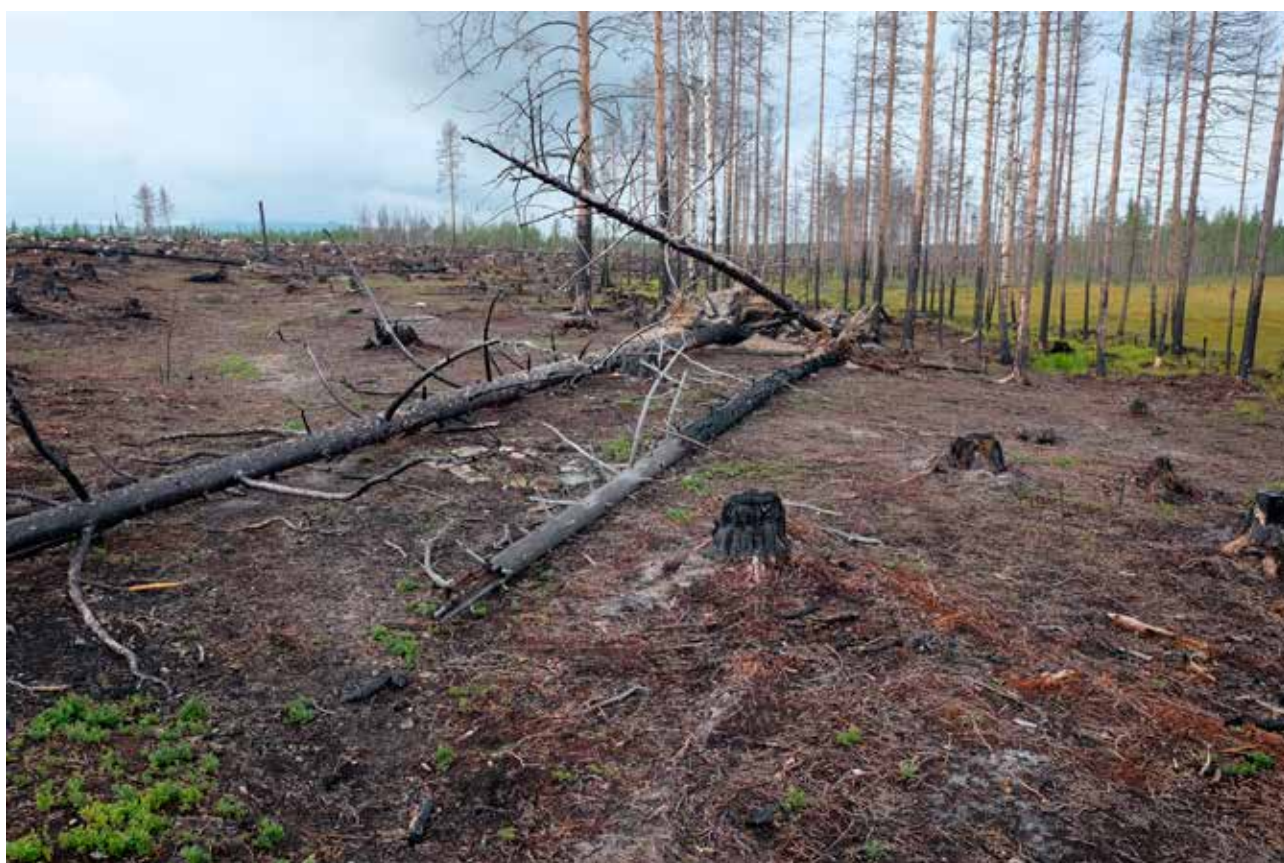
*Illustration 16 (överst). Andreas dokumenterar rester av husgrund, L2019:5781, på Yttre Dockasberg, inom delsträcka 3. Foto mot ost.*  
*Illustration 17 (ovan). Översikt av ett naturvårdsbränt område. I bildens centrum syns en härd, L2019:5778, inom delsträcka 3. Området utanför den brända ytan var delvis svårinventerat och en steg 2 utredning bör genomföras i området om den planerade kraftledningen ska förläggas till denna plats. Foto mot väst.*

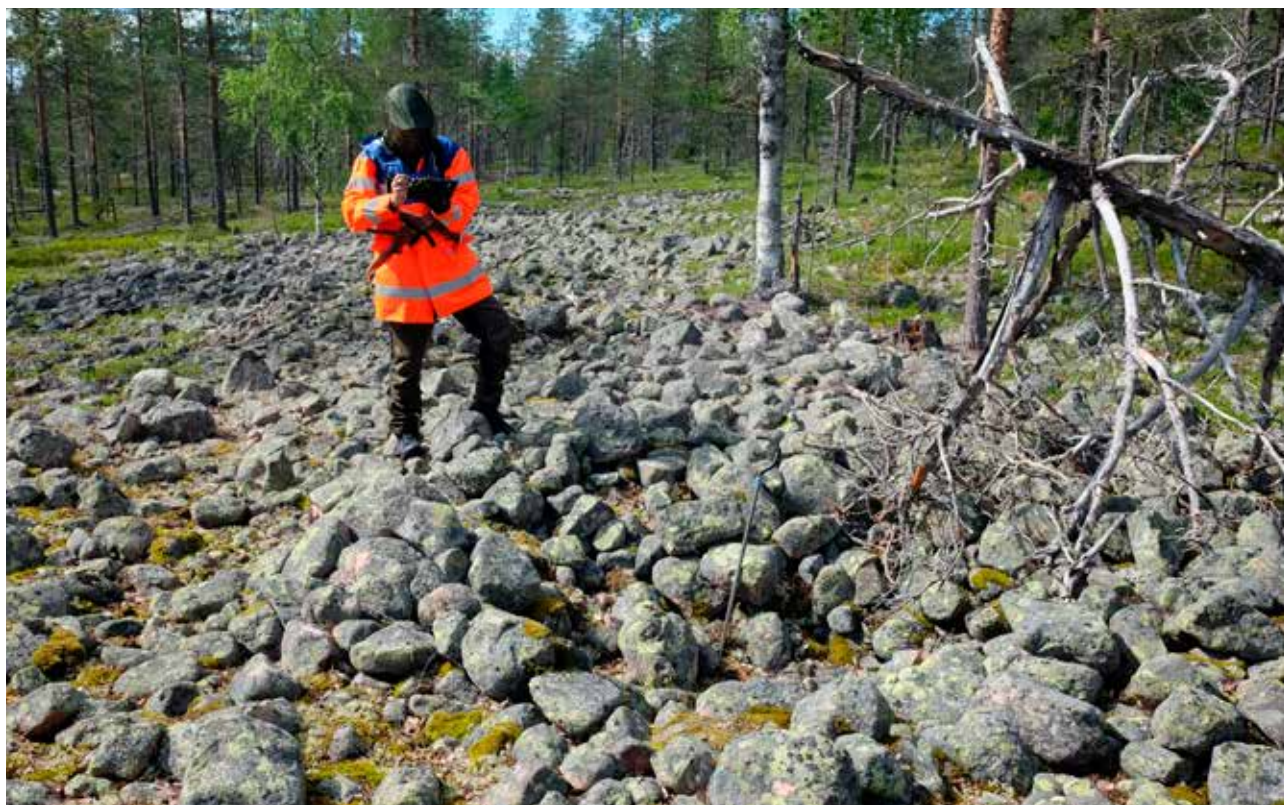
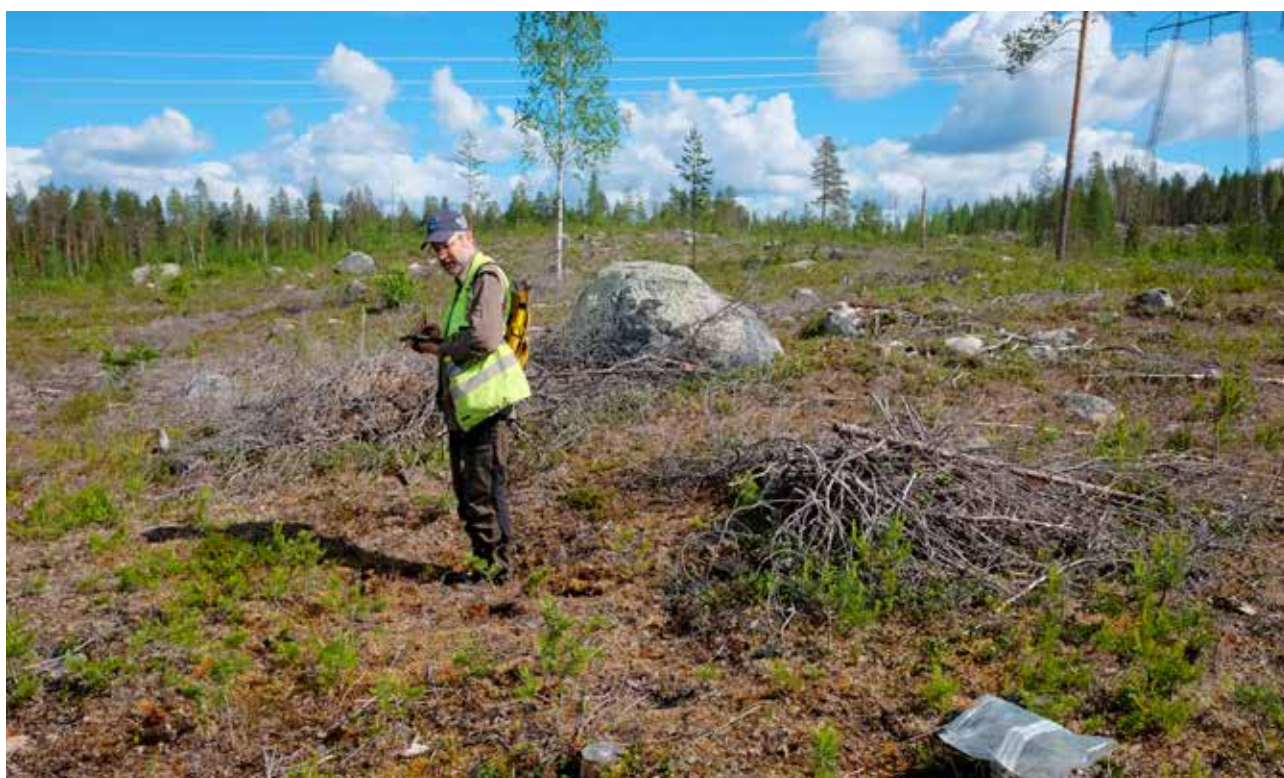
*Illustration 18 (överst). Boplatsgrop i klapperstensfält, L2019:5793, på Lombberget öster om Kalixälven, inom delsträcka 4 Foto mot väst. Illustration 19 (ovan). Boplatsgrop, L2019:5796, i västslänt ovanför Ytterlomben och cirka 100 meter väster om fyndplatserna för kvartsavslag och kvartsskrapa, inom delsträcka 4.*

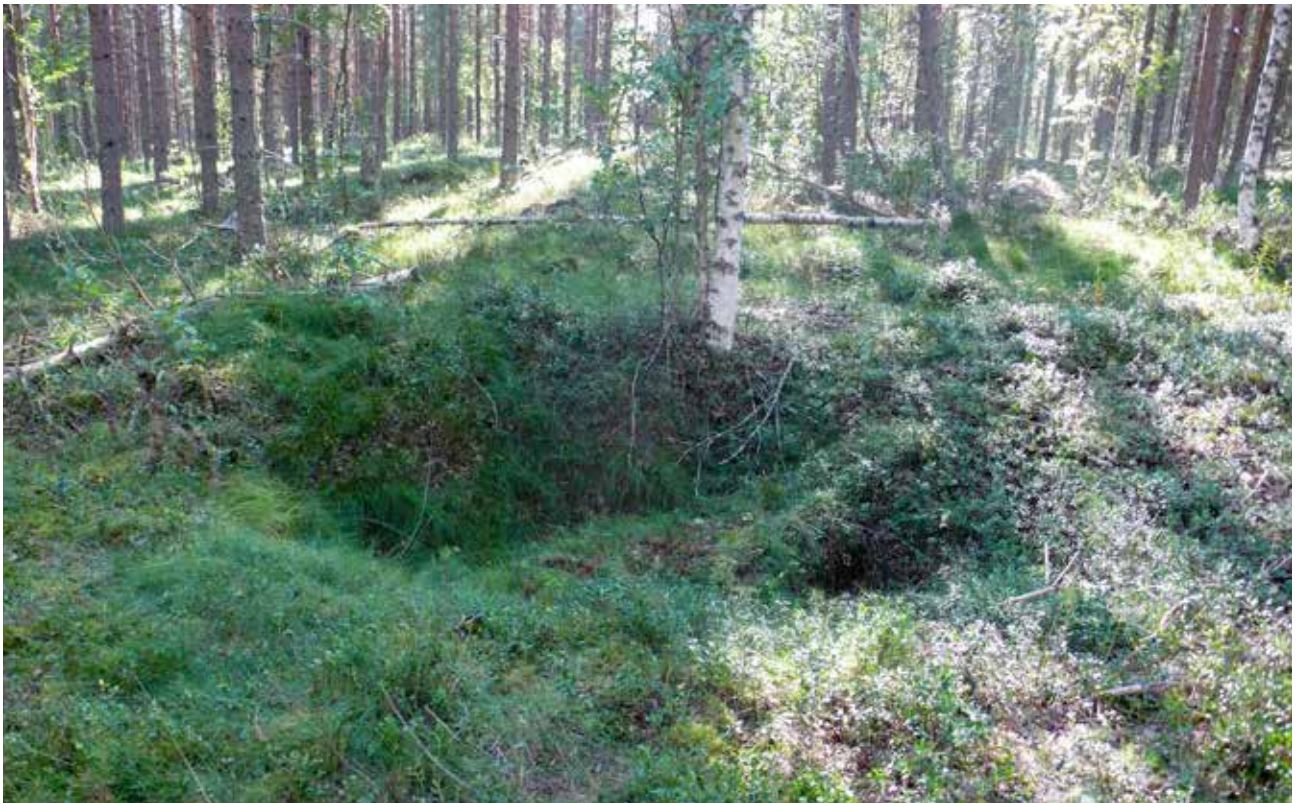
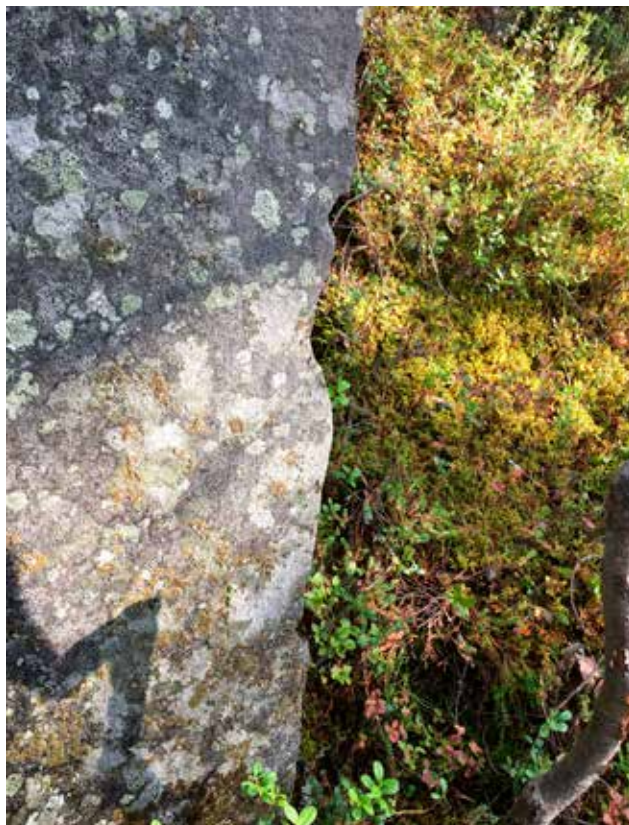
*Illustration 20 (ovan). Fångstgrop, L2019:5787, långt ut på Knarrnäset väster om Kälvjärv och Kalixälven, inom delsträcka 4. Foto mot sydväst. Illustration 21 (vänster). Kil- och borrhål i håll, L2019:5788, möjligen rester från kvarnstenstillverkning, inom delsträcka 4. Foto mot nordost.*

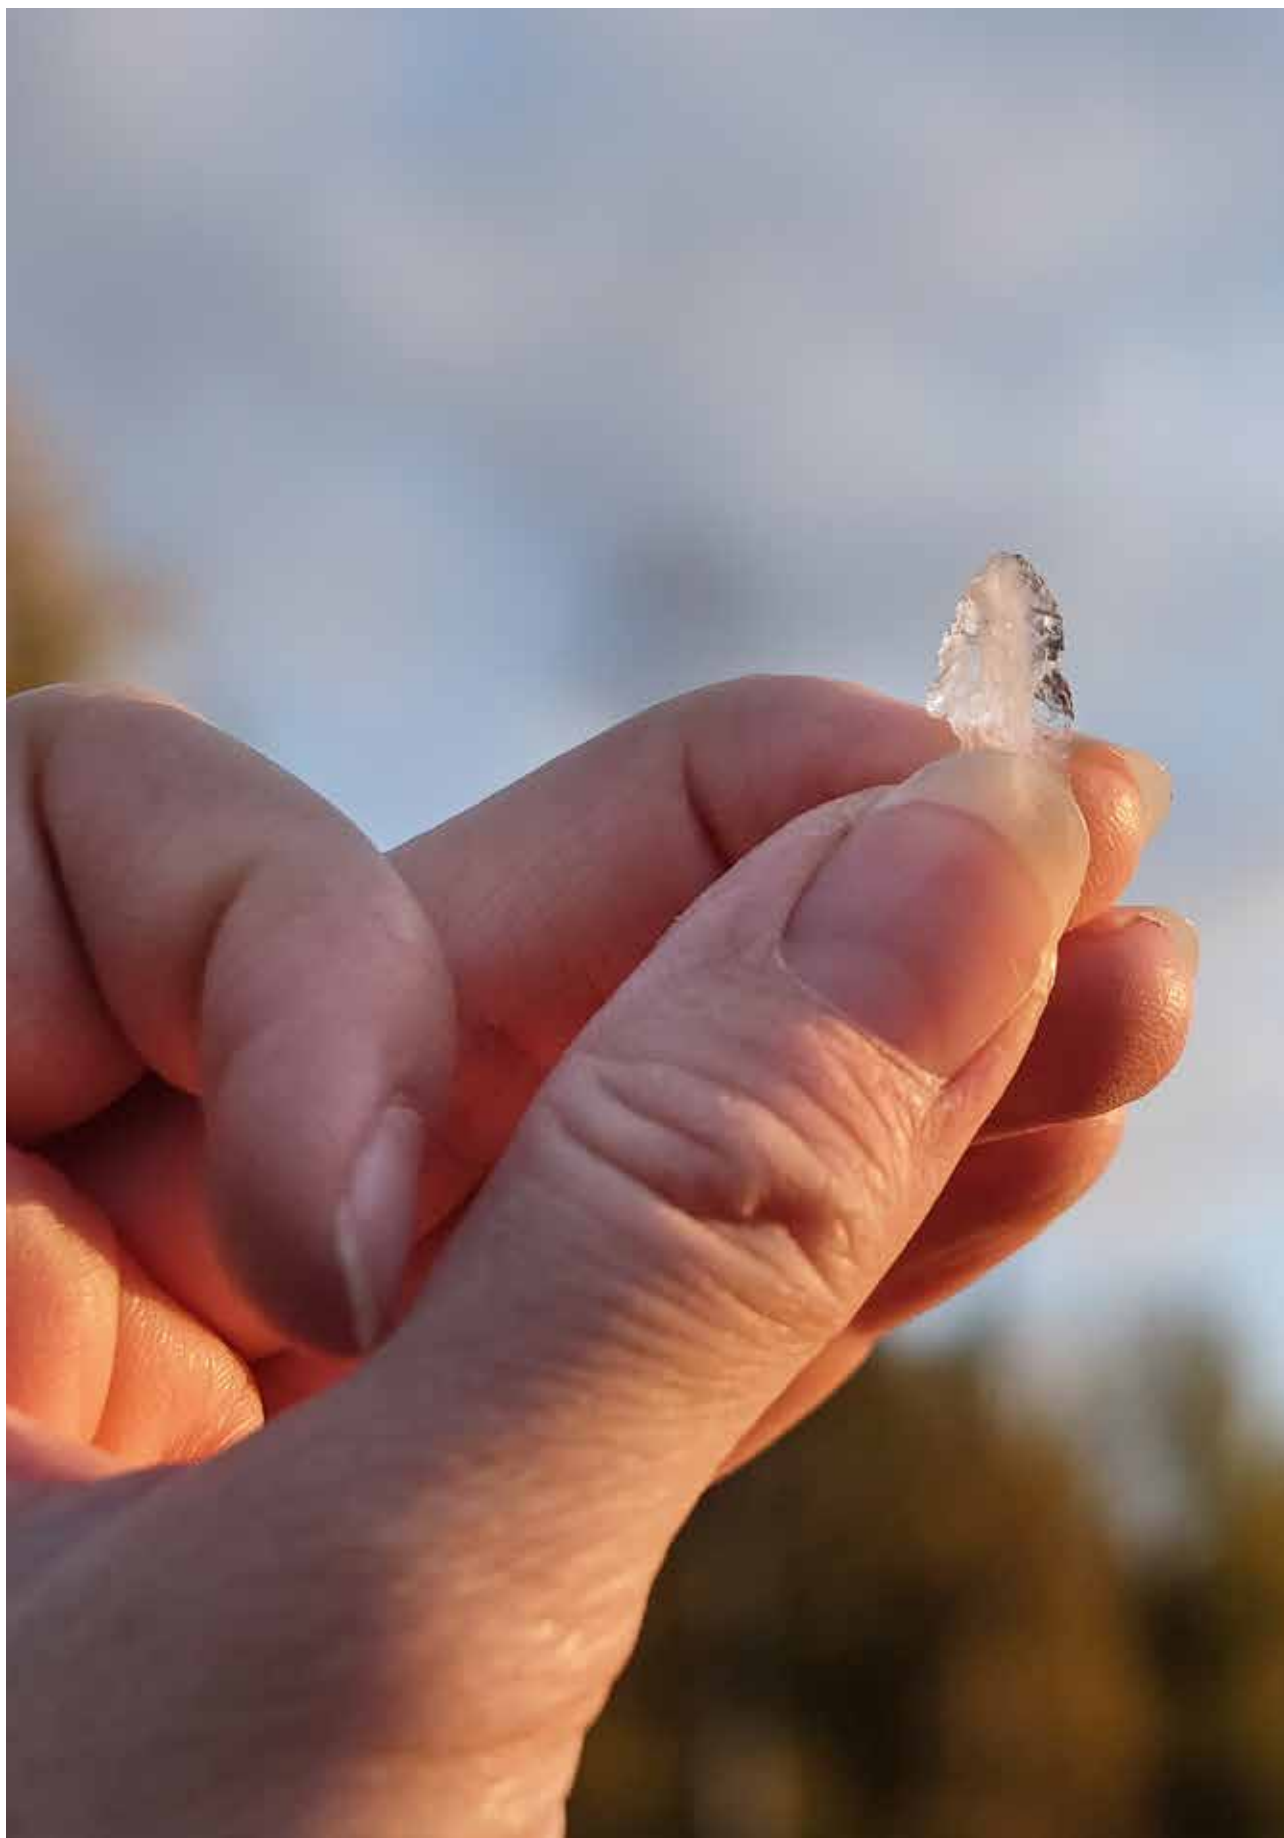
*Illustration 22. Kvartsavslag från boplatsen, L2019:5806, på västra sidan av Torneälven, inom delsträcka 5. Kvarts och skärvsten framkom i ett sandigt parti som delvis var markberett. Närområdet bör bli föremål för vidare utredning inom steg 2.*

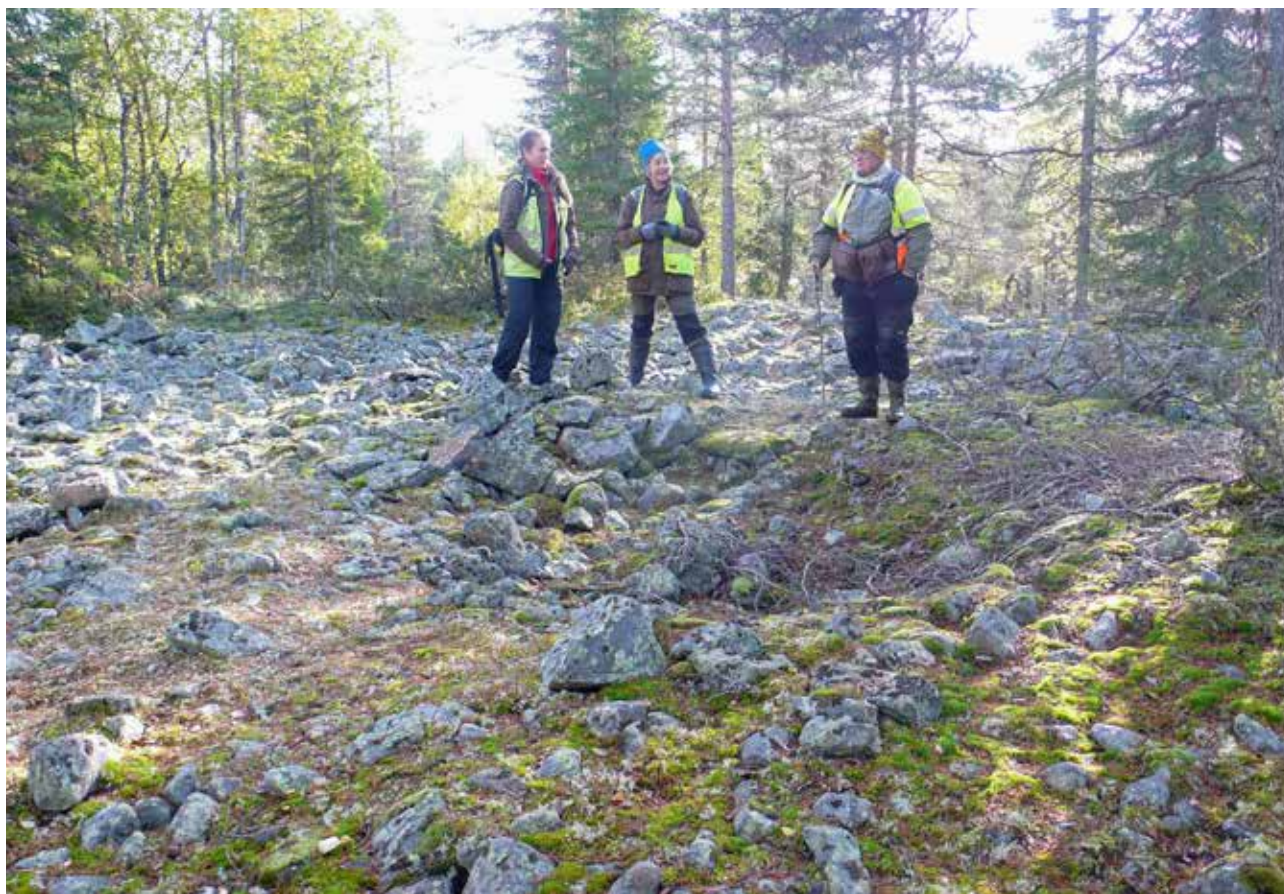
*Illustration 23. Arbetslaget, bestående av Linda Wigert, Eva Klotz och Annika Söderlind, har gjort bedömningen att lämningen L1994:3090 är så tydlig att den bör registreras som boplatsgrop. Foto mot väst.*

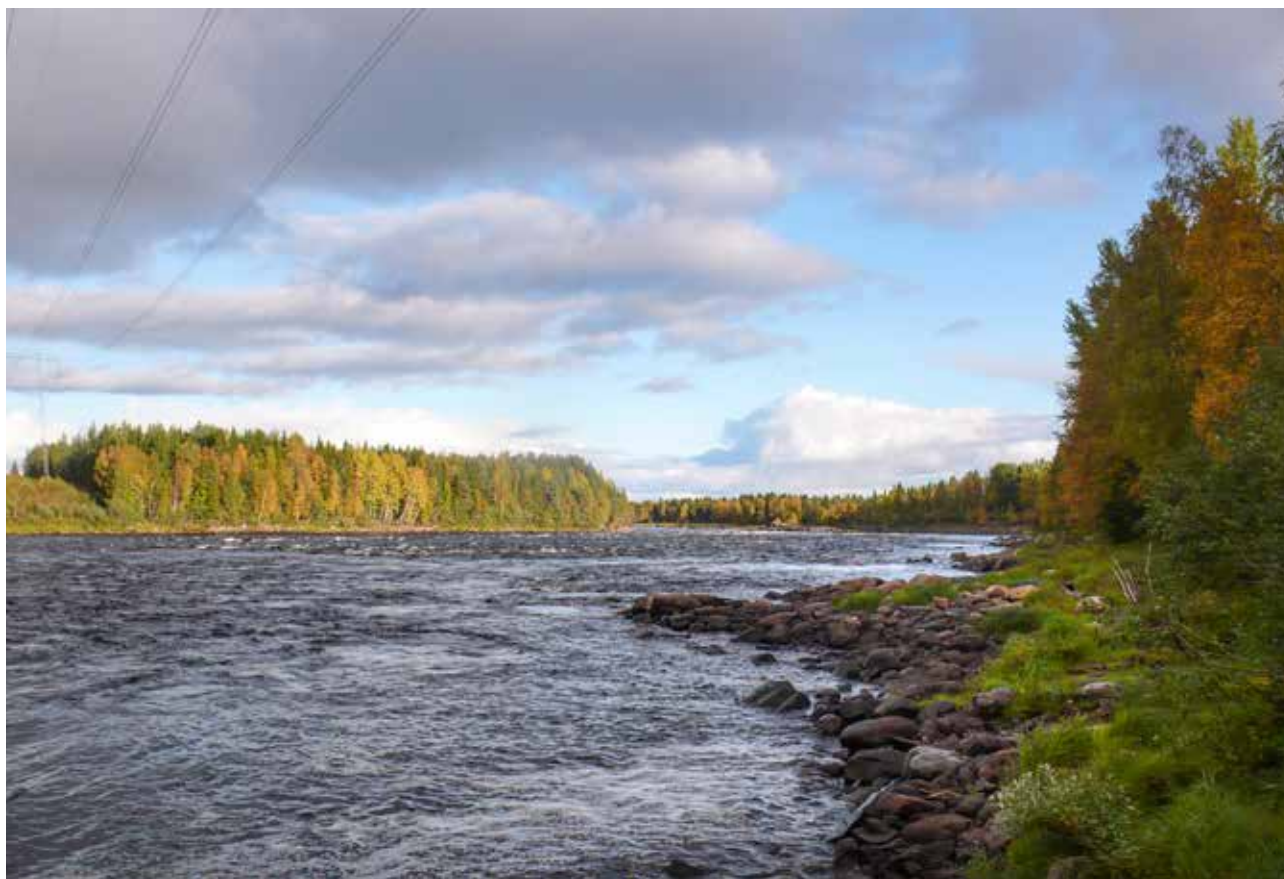
*Illustration 24. Vy över Torne älv vid befintlig kraftledning. Ny ledning planeras intill den befintliga eller längre söderut. Torne älv är relativt krokig i detta parti och kraftledningens synlighet är därför begränsad. Foto mot ost.*

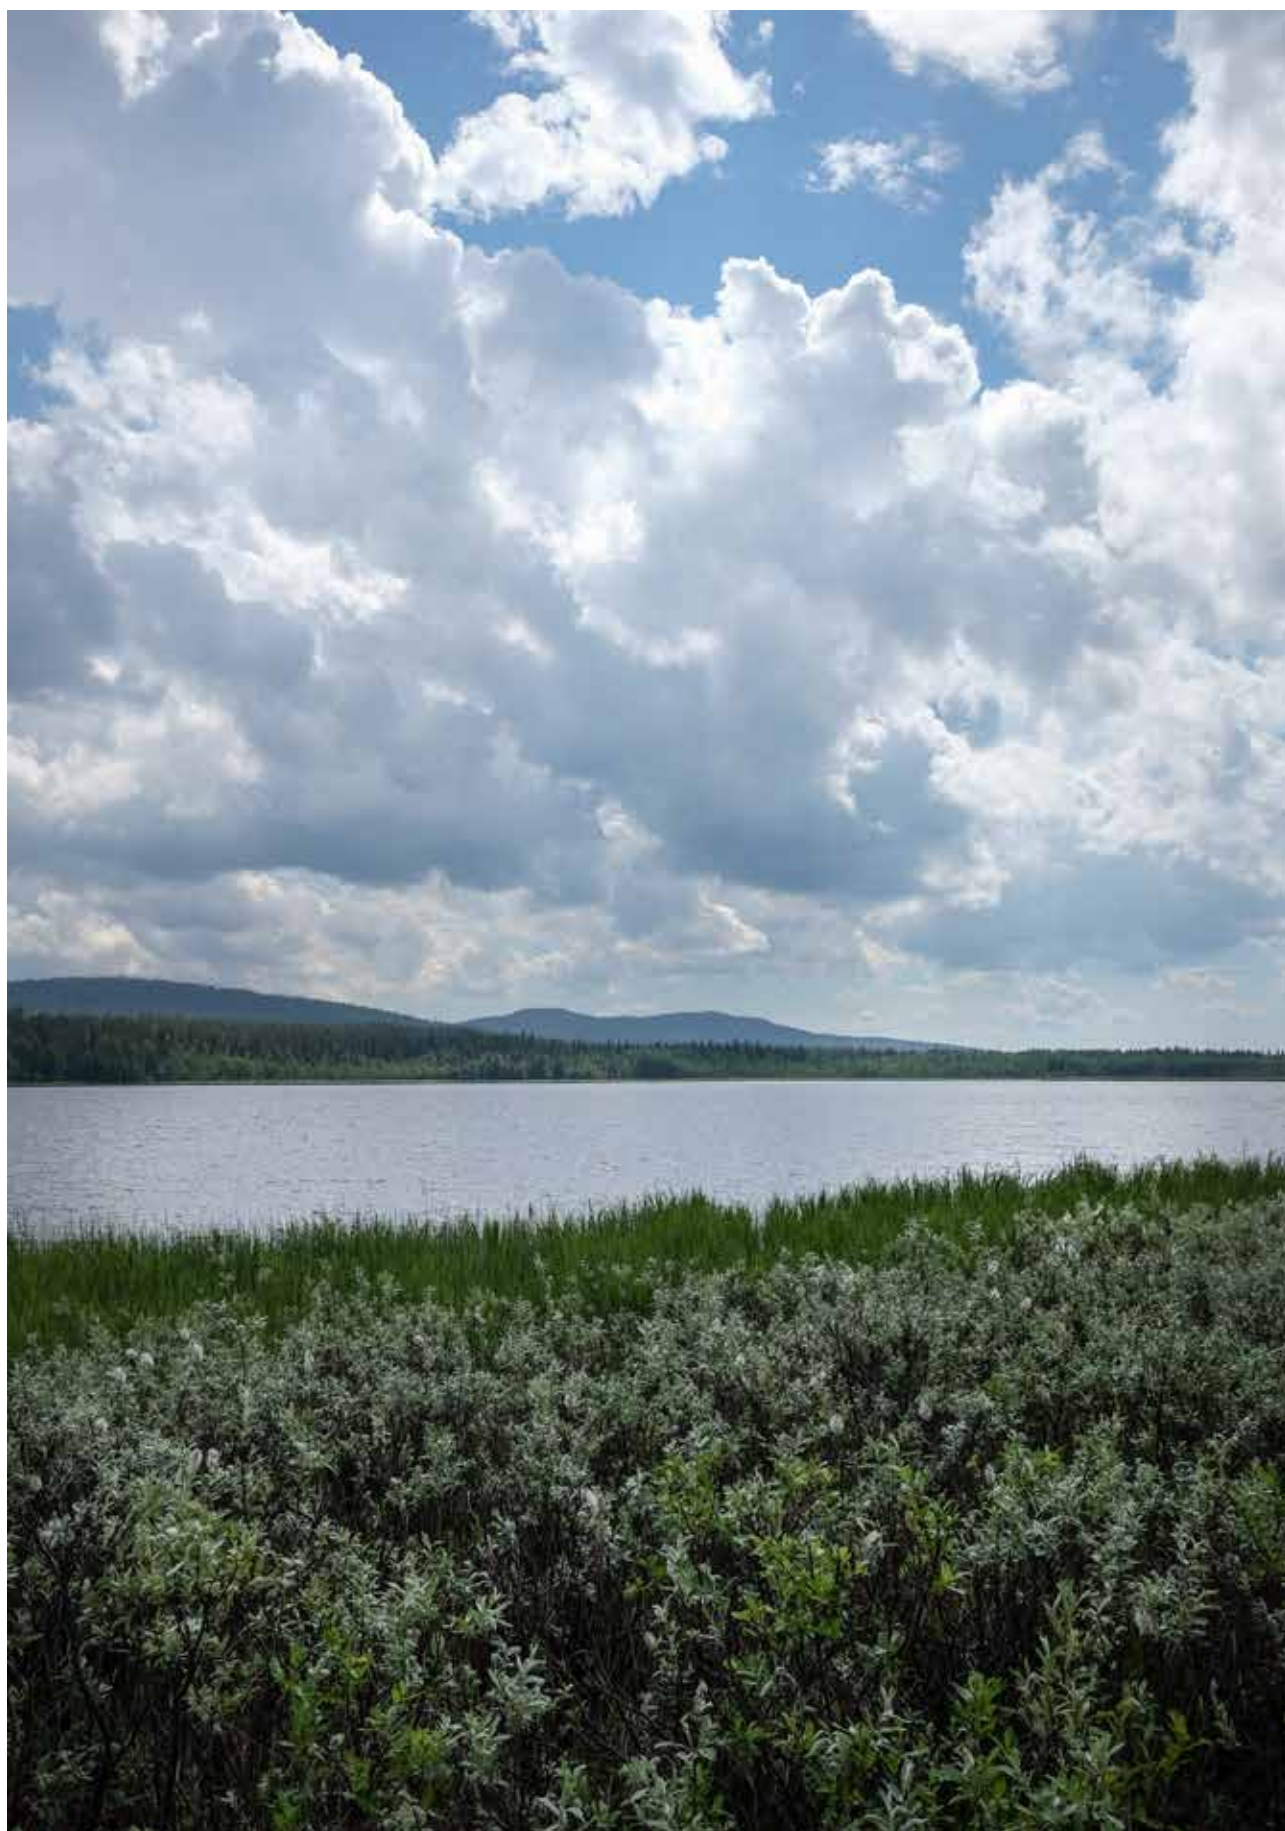
*Illustration 26. Vy över Kalixälven inom den södra delen av utredningsområdet. Landskapet runt älven är öppet i detta parti och en ledning är synbar inom stora delar av närområdet. Foto mot sydost.*

tet i förhållande till dess storlek. Lokalt kan en visuell påverkan uppstå. Påverkan på området har minimeras i ett tidigare skede genom anpassning av planerad kraftledning så att inga av riksintressets värdekärnor påverkas negativt fysiskt och att eventuell visuell påverkan begränsas.

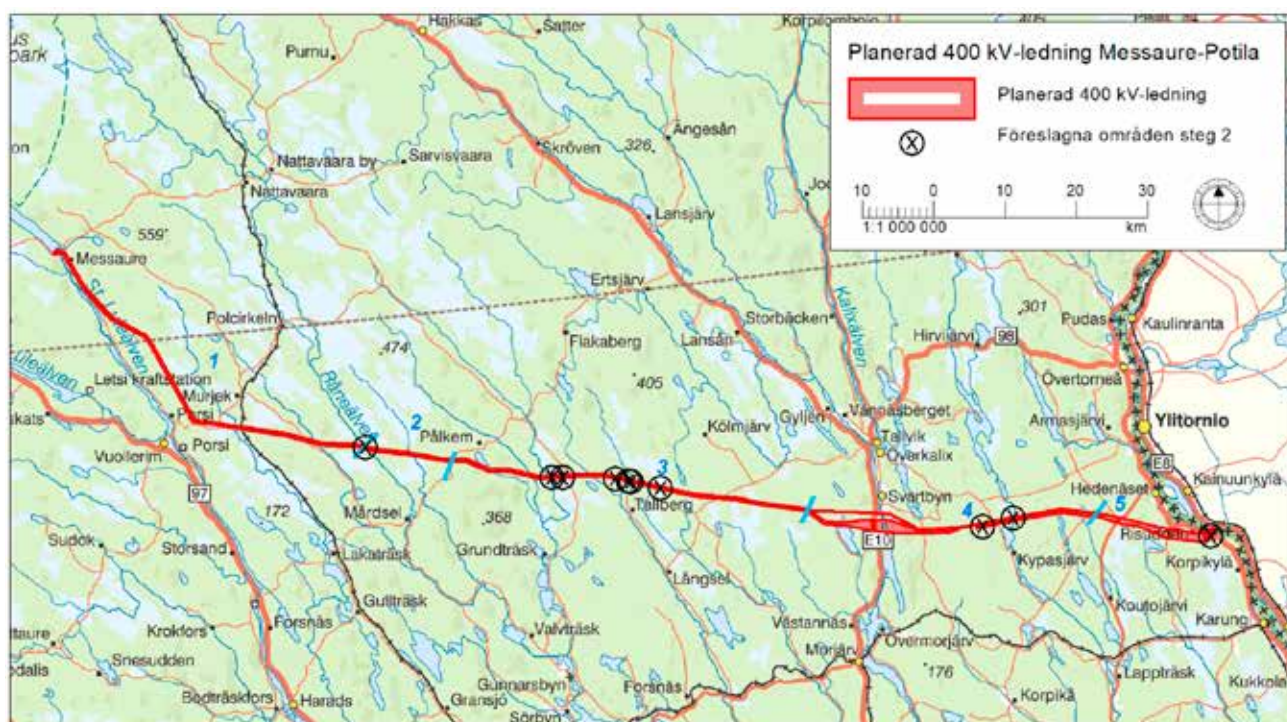
Illustration 27. Översikt av föreslagna områden för steg 2-utredning. Områden presenteras även mer i detalj på kartor i *bilaga 1*.

*Område 2.* I anslutning till de inom utredningen registrerade härdarna, L2019:577 resp 5778 bör en fördjupad utredning genomföras. Förutom den naturvårdsbrända ytan är området svårinventerat varför det finns möjlighet att finna ytterligare lämningar i detta parti. Avgränsningen är gjord utifrån topografiska förhållanden och

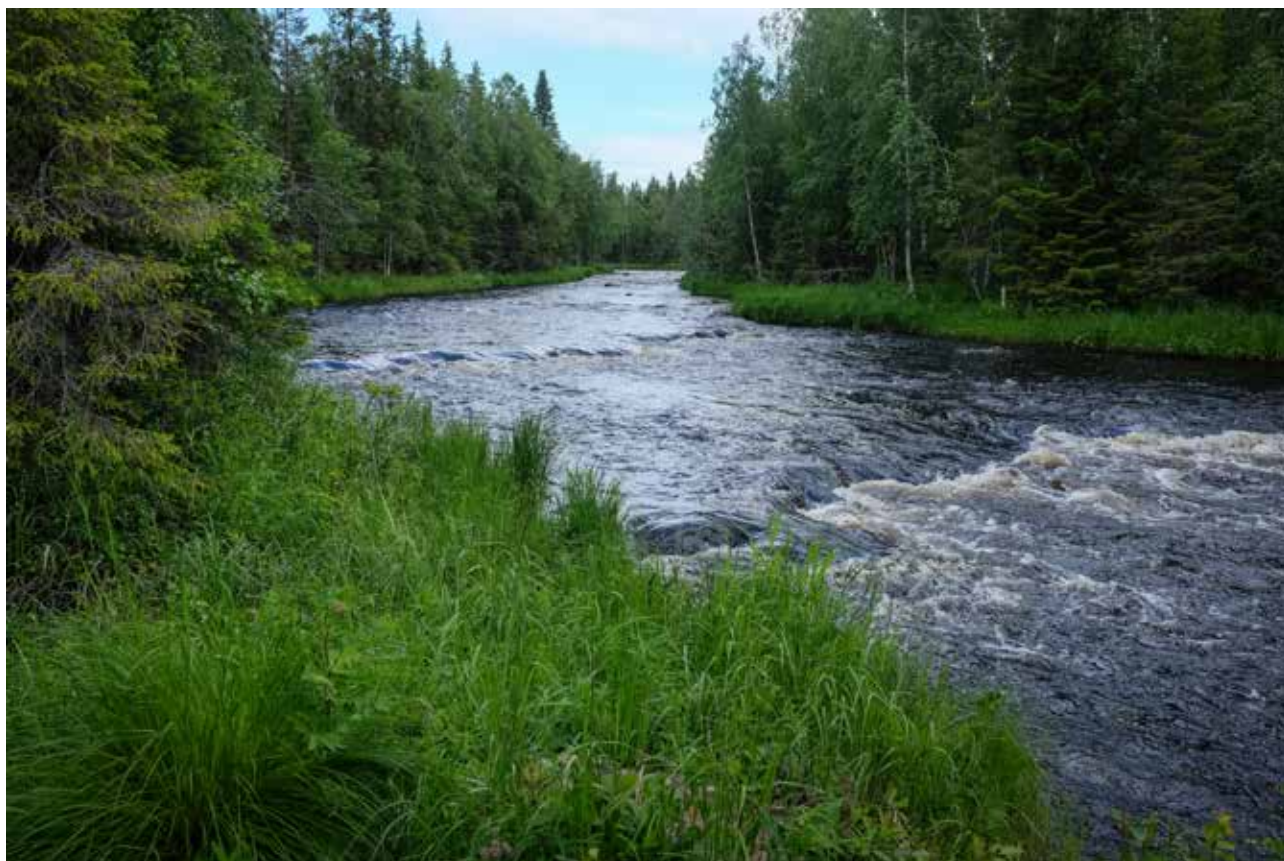
*Illustration 28. Kiilisälven, området runt älven är svårinventerat men intressant för en vidare utredning steg 2. Foto mot norr.*
