# **Planerad 400 kV-ledning mellan station Messaure i Jokkmokks kommun och finska gränsen vid Potila i Övertorneå kommun, Norrbottens län**

Frivillig arkeologisk utredning, motsvarande steg 1

**Kulturlandskapet rapporter 2019:16**

**Reviderad april 2020**

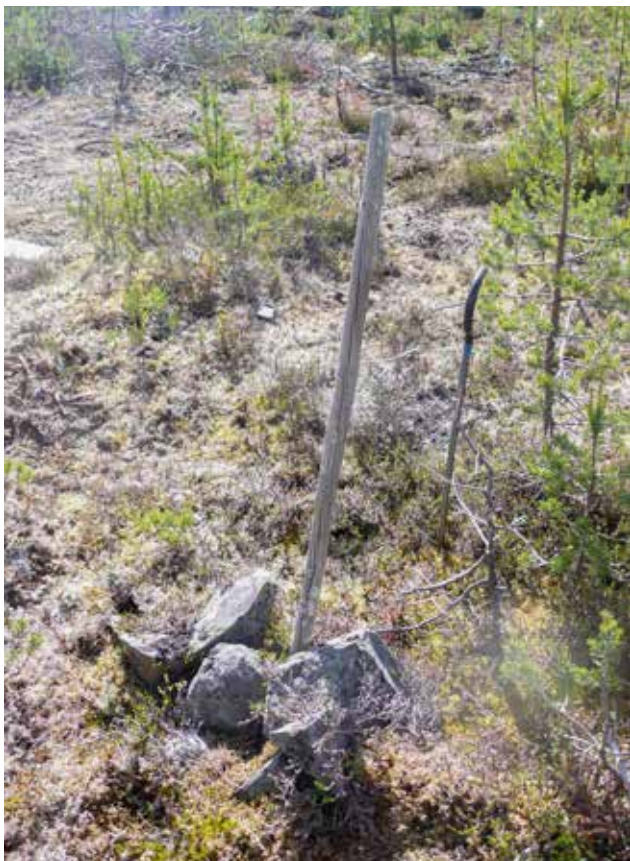
*Illustration 29. Ett exempel på gränsmärke i en aktiv gräns, förtydligat genom markering med käpp. Dessa gränsmärken kan vara mycket gamla men registreras inte som kulturlämningar då de fortfarande är i bruk. Foto mot sydost.*
