## Kvarteret Skepparen

### L1968:9295, Strömstad socken och kommun, Västra Götalands län

Arkeologisk undersökning av stadslämningar från 1700- och 1800-tal

Redaktörer: Annika Östlund och Arwo Pajusi  
**Kulturlandskapet rapporter 2021:2**

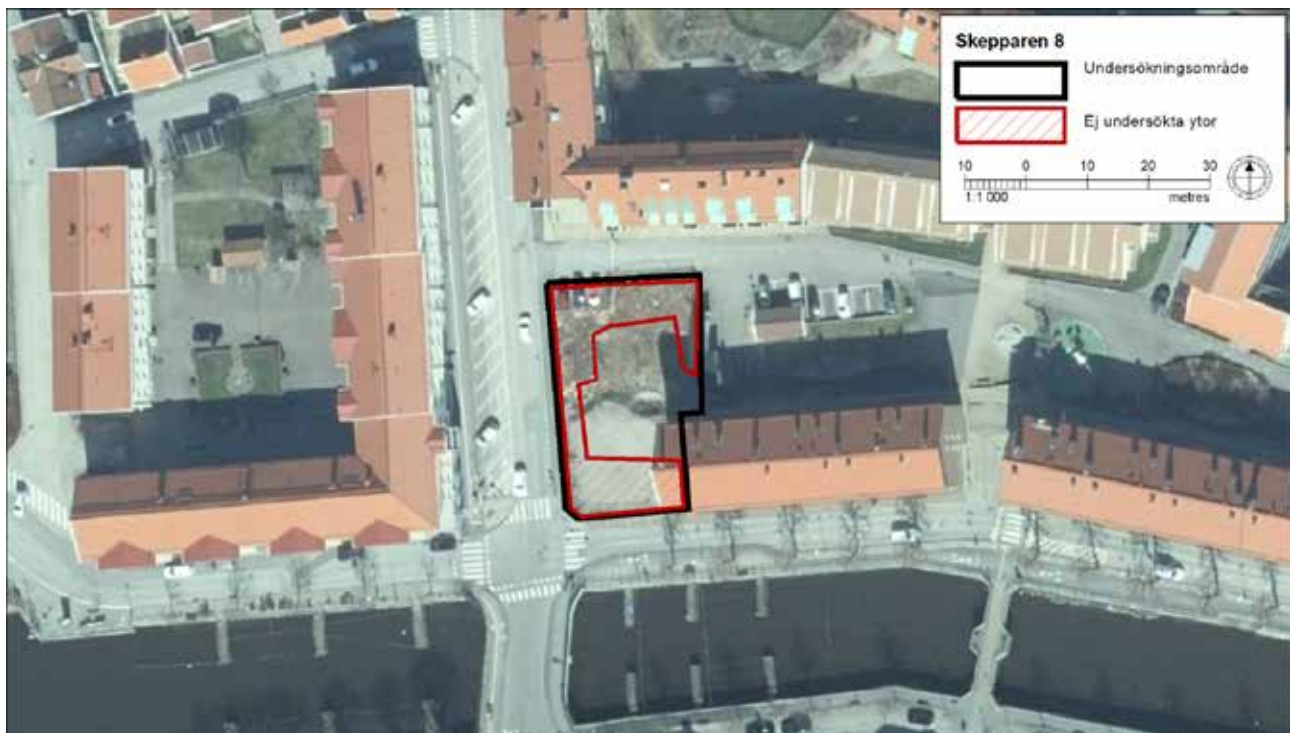
Illustration 1.1. Kartan visar undersökningsområdet i centrala Strömstad. Av kartan framgår även vilka delar av undersökningsområdet som inte undersöktes. Karta © Lantmäteriet.

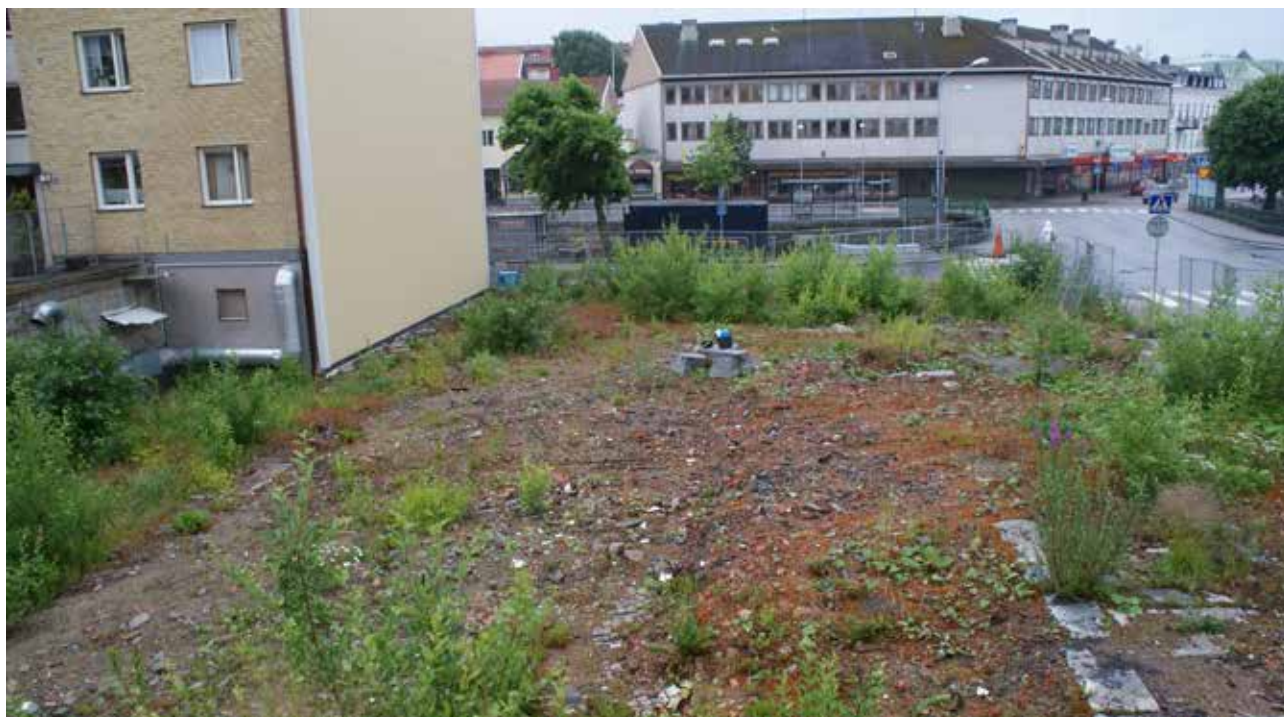
*Illustration 1.7. Vy från undersökningsområdets norra sida, mot Strömsån. Fotografiet är taget i samband med den arkeologiska förundersökningen, i juni 2010. Notera att grundmurar är synliga till höger och till vänster, och delar av gatstensbeläggningen i mitten. Foto mot söder.*

Förundersökningen ägde rum sommaren 2010. Någon gång därefter hade markduk och grus lagts på ytan för att jämna ut den och möjliggöra uppställning av arbetsbodas och fordon, *illustration 1:7 och 1:8*. Detta innebar att undersökningen fick inledas med att grusmassorna fraktades bort. De brandrester som låg kvar på ytan under gruslagret fick därefter sorteras ut och fraktas undan som farligt avfall. Inget av detta förarbete var något som hade budgeterats för då dessa förhållanden inte var kända av undersökarna.

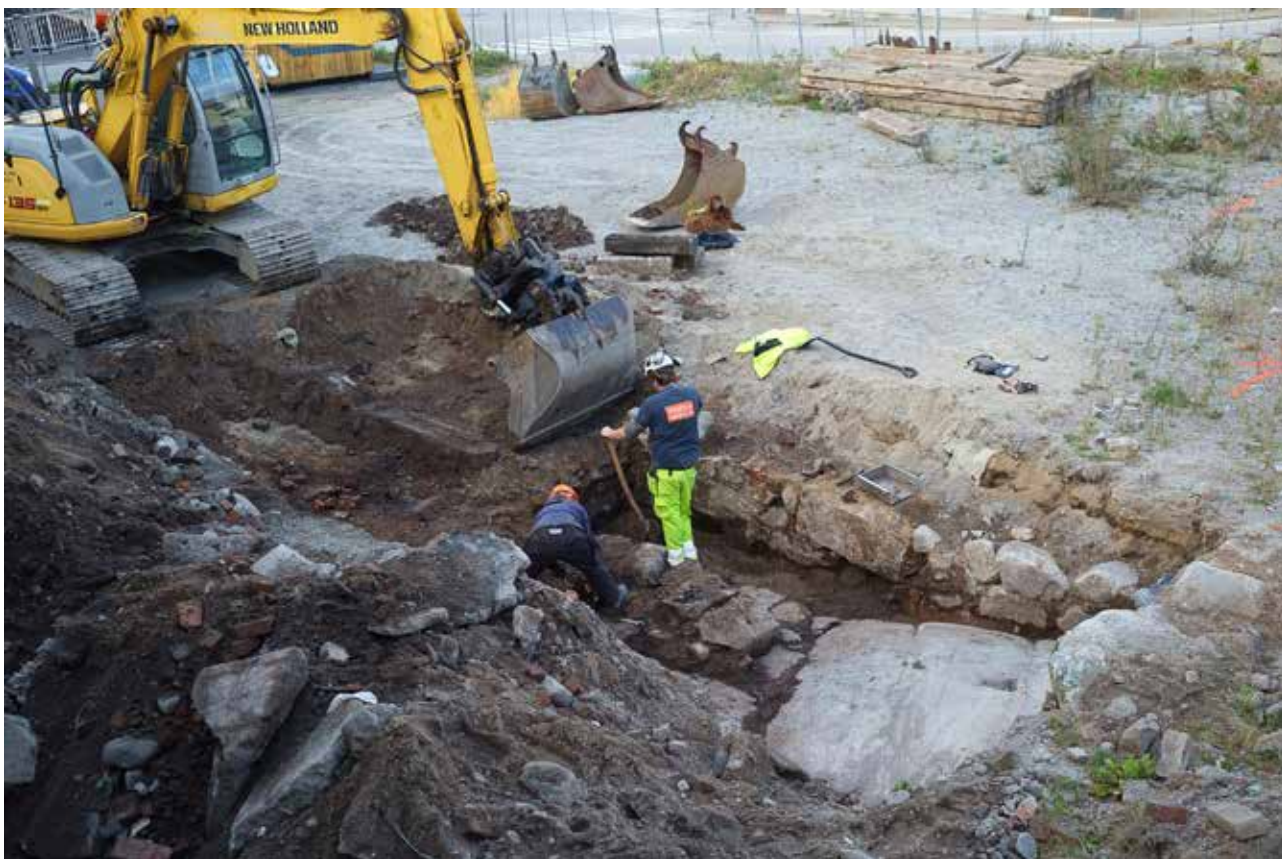
*Illustration 1.8. Undersökningens andra dag, oktober 2015. Notera grusmassorna som fyller upp ytan, samt markduken som sticker fram i schaktkanten, och separerar gruset från underliggande brandlager. Anna och Oliver har påbörjat schaktningen. Foto mot sydväst.*

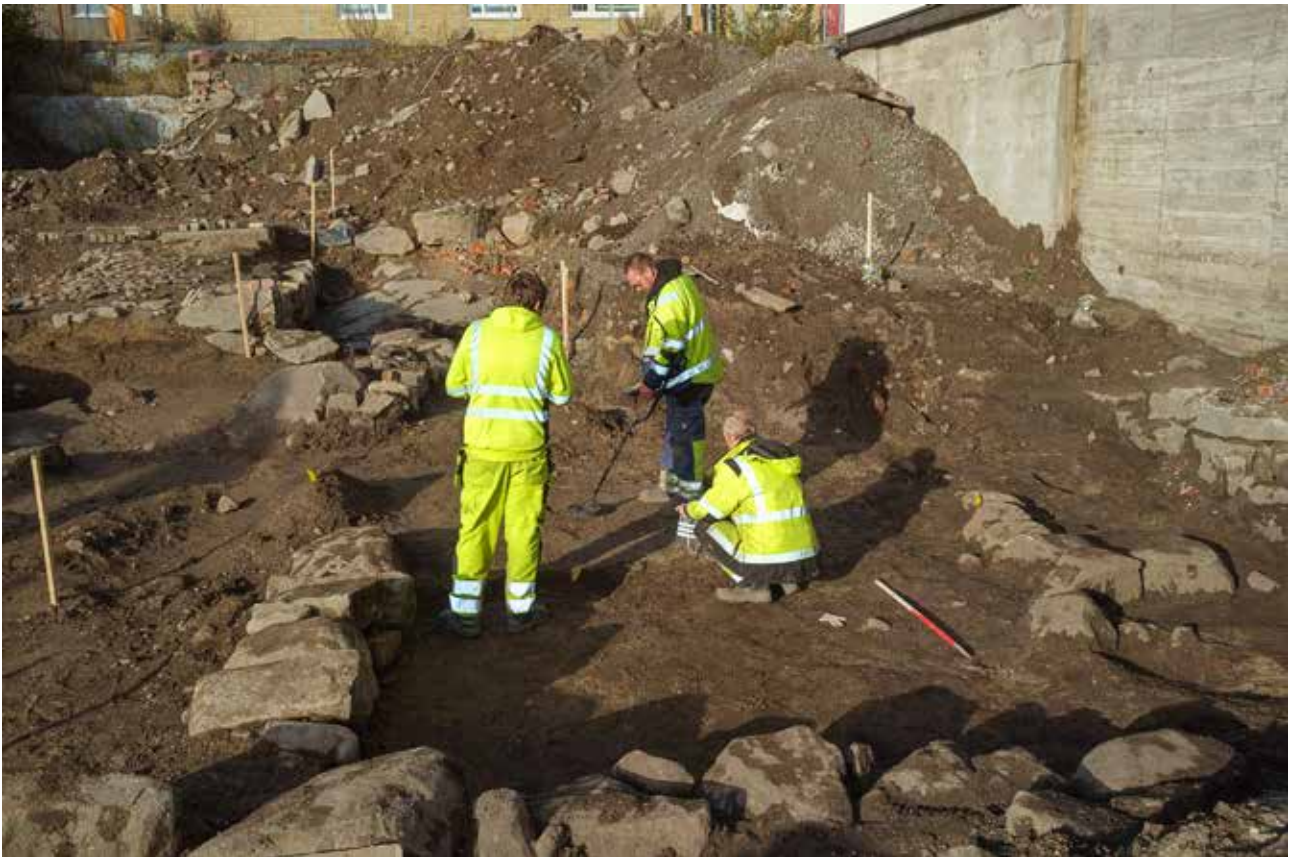
*Illustration 1:10. Gwilym använder metaldetektorn vid golvlagret S1050, period 4. Oliver och Mats P undersöker lagret för hand. Foto mot norr.*

lagret. Bland annat användes metalldetektor på lergolv (S1050), *illustration 1:10*.

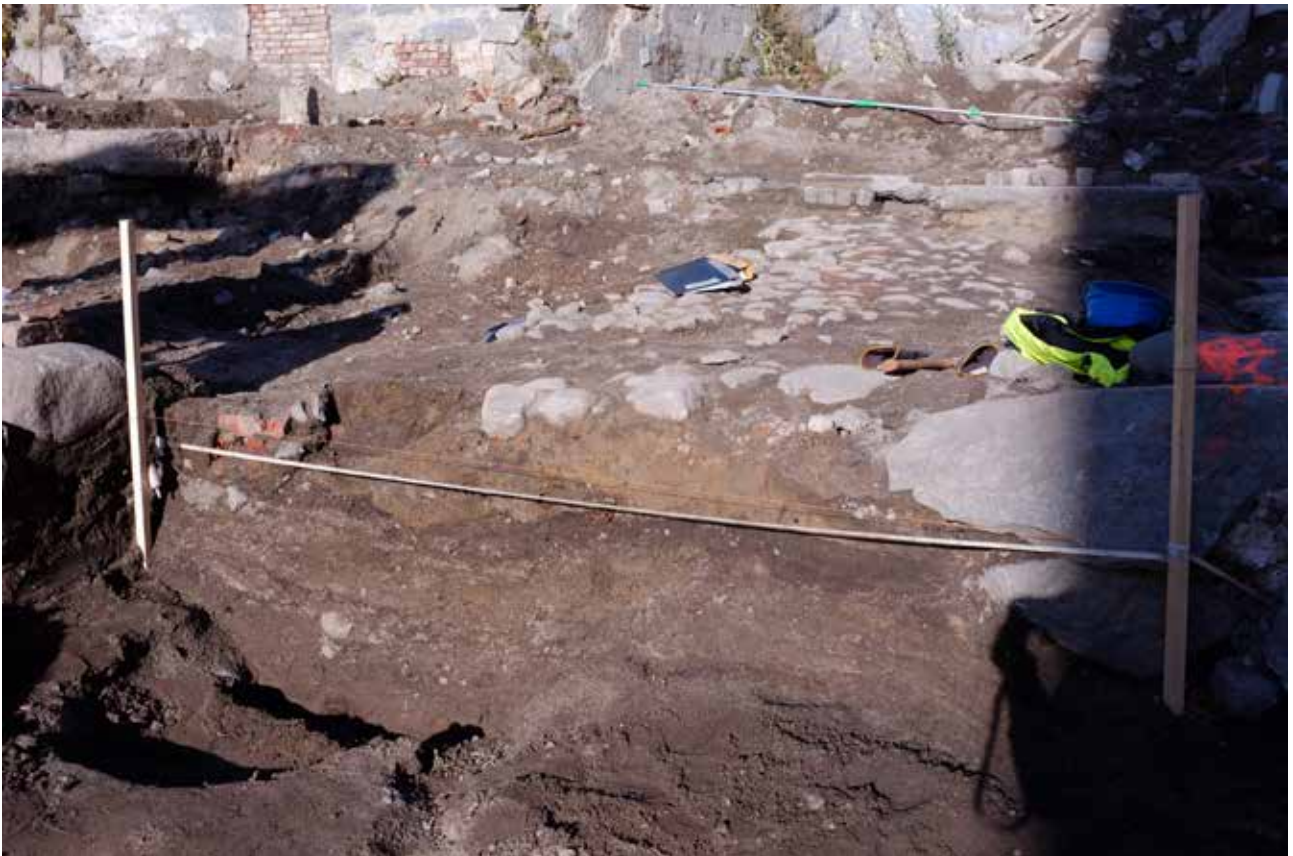
*Illustration 1.11. Profil 1 dokumenterar lagerföljden vid S1006 och underliggande lager. Foto mot nordväst.*

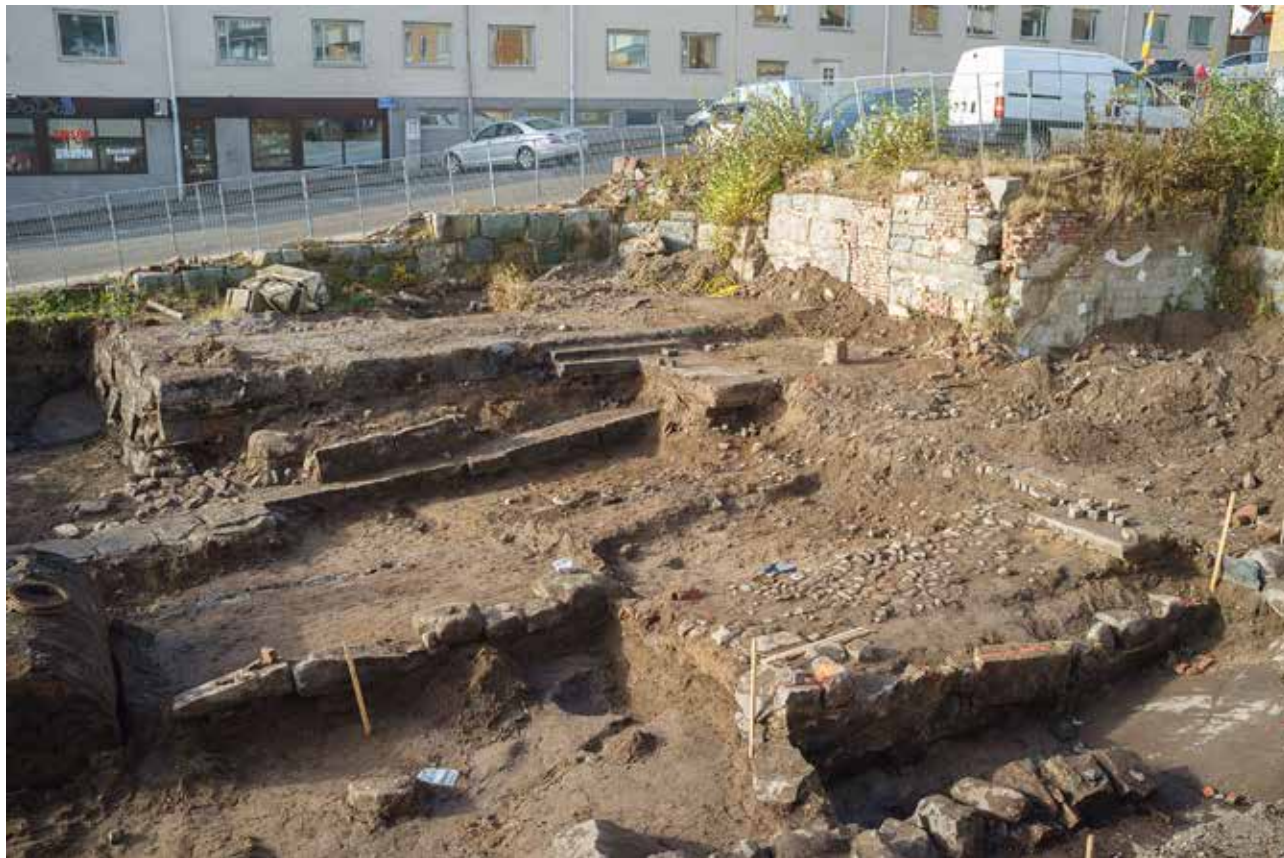
*Illustration 2.1. Vy över den nordvästra delen av undersökningsytan, med bland annat grundmurar, stenläggningar, gropar och rännor. Foto mot väster.*

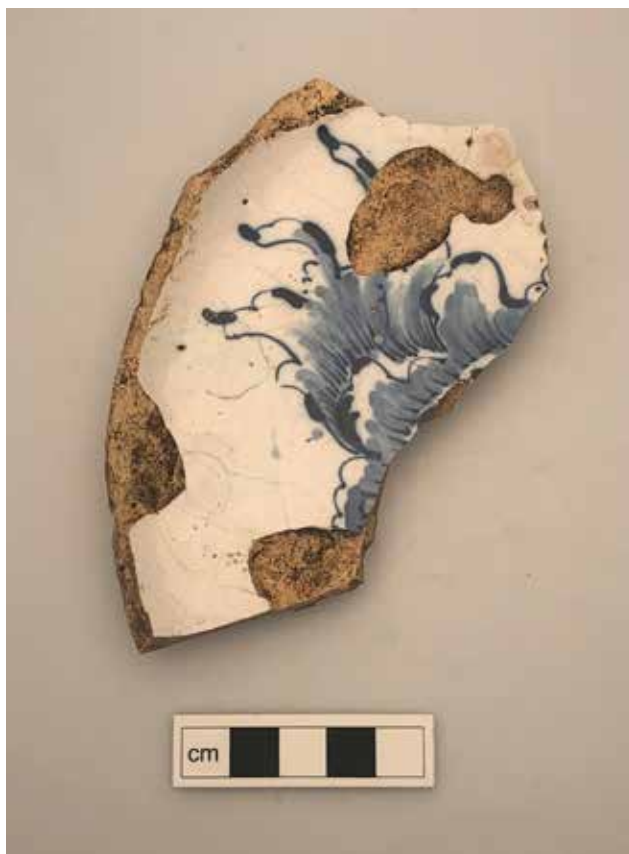
*Illustration 2.2. Fynd 266. Ett större fragment från en fajanstallrik framkom i avfallslager S1100, period 2. Tallriken har blå dekorer i rokokostil som påminner om det så kallade "Rhenska mönstret" som förekommer från omkring 1700-talets mitt och framåt.*

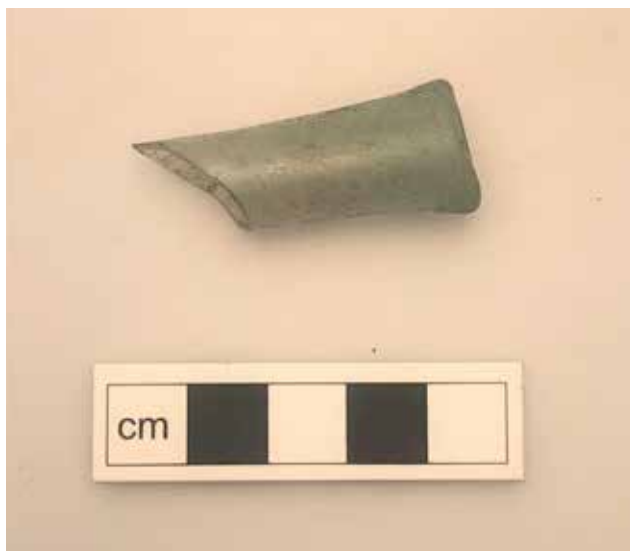
*Illustration 2.3. Fynd 46. En smal hals från en parfym- eller medicinflaska. Från svämlager S1015, period 3.*

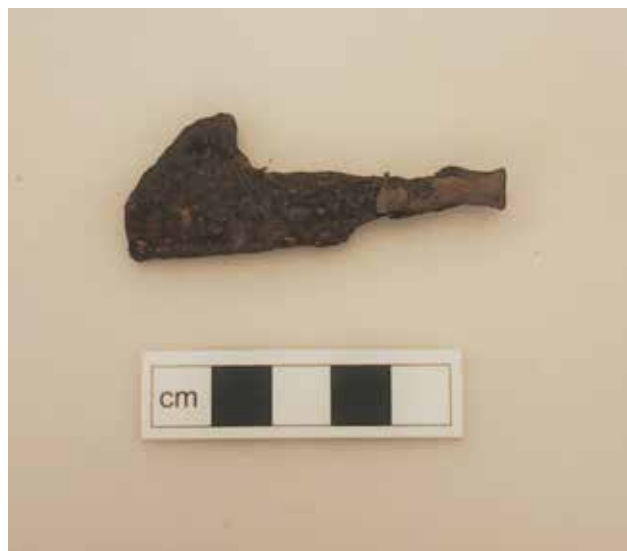
*Illustration 2.4. Fynd 66, en låshake från raseringslager S1017, period 7.*

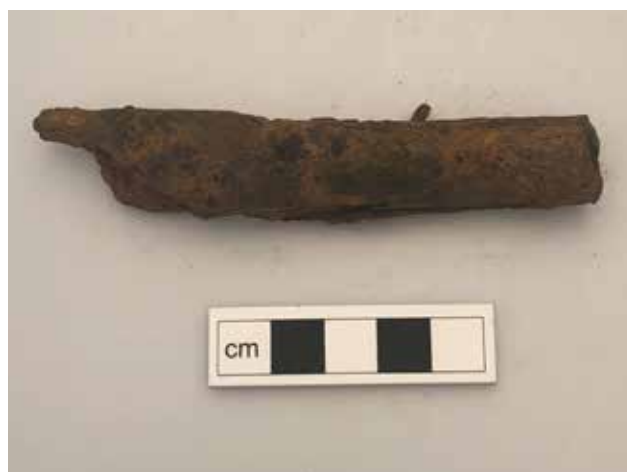
*Illustration 2.5. Fynd 138. Troligen en pistolpipa. Hittad i utjämningslager S1029 i period 5.*

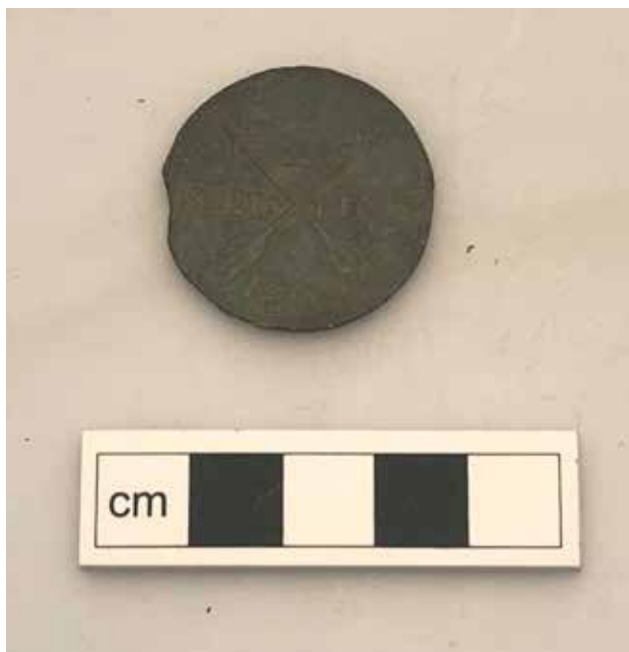
*Illustration 2.6. Fynd 8, skillingmynt från 1809, Gustav IV Adolf.*

*Cu-legering.* 16 föremål av koppar/kopparlegering hittades vid undersökningen. Tre av dessa är mynt; ett svenskt öresmynt från Ulrika Eleonora (regeringstid 1718-1720), 1 halv skilling från 1809 (Gustav IV Adolf), *illustration 2:6* (F8), och ett 2 öresmynt från 1874 (Oscar II). Övriga föremål är sex knappnålar, *illustration 2:7* (F45), en handsmidd spik/nit, ett fragment från ett bäl-

Spännet (F168) hittades i de äldsta svämsedimenten (S1035) i fas 1. Men där fanns även viss inblandning av modernt material. Fem av knappnålarna påträffades i utjämningslagret (S1015) i fas 3:1, och en knappnål i brandlagret (S1065) i fas 4:4. Det äldsta myntet från 1719-1720 återfanns i raseringslagren efter strandboden (S1086) i fas 4:4; den stratigrafiska dateringen av strandboden bör vara något senare, kanske var myntet redan ganska gammalt då det hamnade i lagret. Myntet från 1809 hittades i avfalls-lager (S1013) i fas 6:1, vilket bör stämma relativt

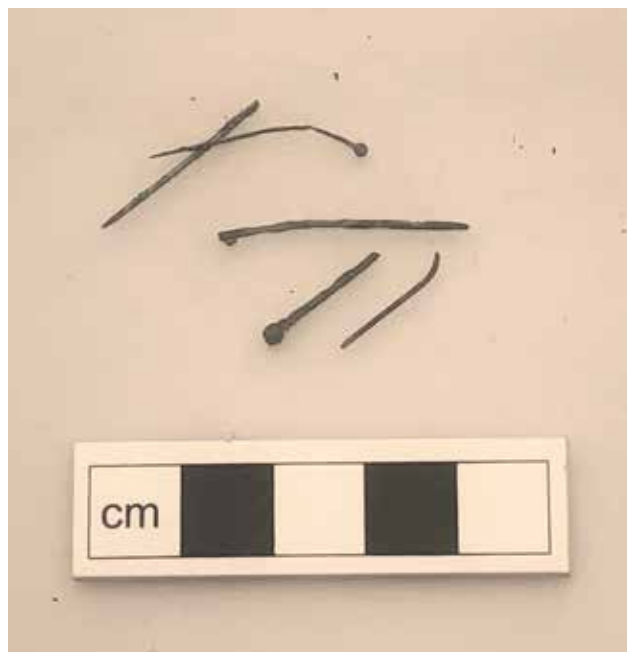
*Illustration 2.7. Fynd 45. Fem knappnålar från svämlagret S1015, period 3.*

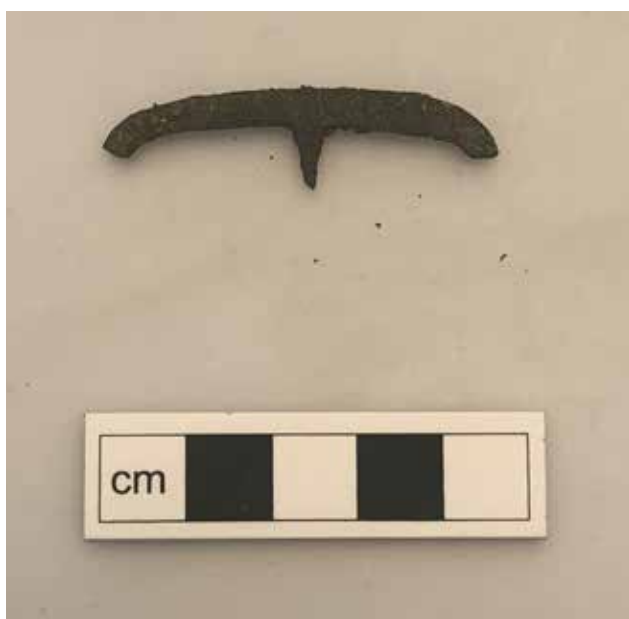
*Illustration 2.8. Fynd 168, ett fragment från ett bältesspänne eller kanske ett skospänne. Hittades i S1035, svämlager från period 1.*

tesspänne eller kanske ett skospänne, *illustration 2:8* (F168), en knapp, *illustration 2:9* (F152), samt en sked som var relativt modern och eventuellt tillverkad av mässing.

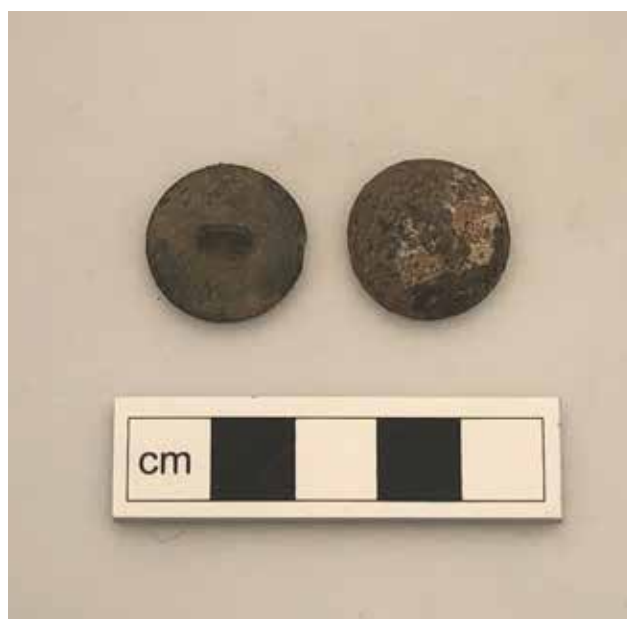
*Illustration 2.9. Fynd 152. En knapp i kopparlegering, funnen i utfyllnadslager S1029, period 5. En välvd ihålig knapp med trolig relieffdekor och bevarad ögla på bakstycket. Knappen är i två delar.*

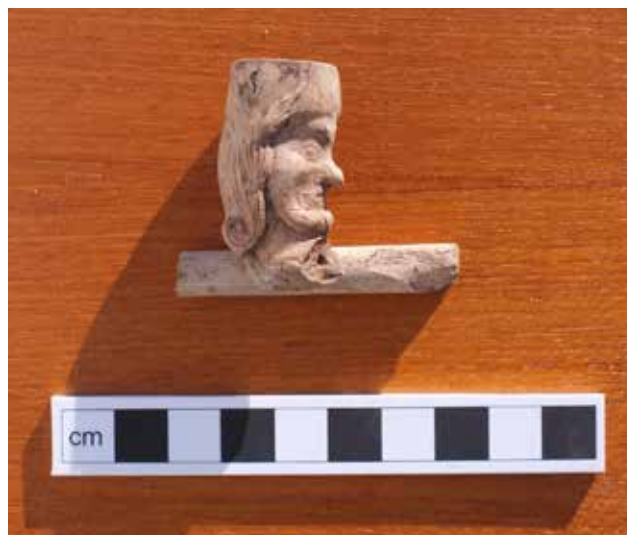
*Illustration 2.10. Fynd 275, kritpipshuvud i form av ett manshuvud. Det syns inte på denna bild, men exemplaret har tydliga gjutsömmar. Funnen under stenläggningen S1006, i svämlager S1015 (period 3) eller utfyllnadslager S1029 (period 5).*

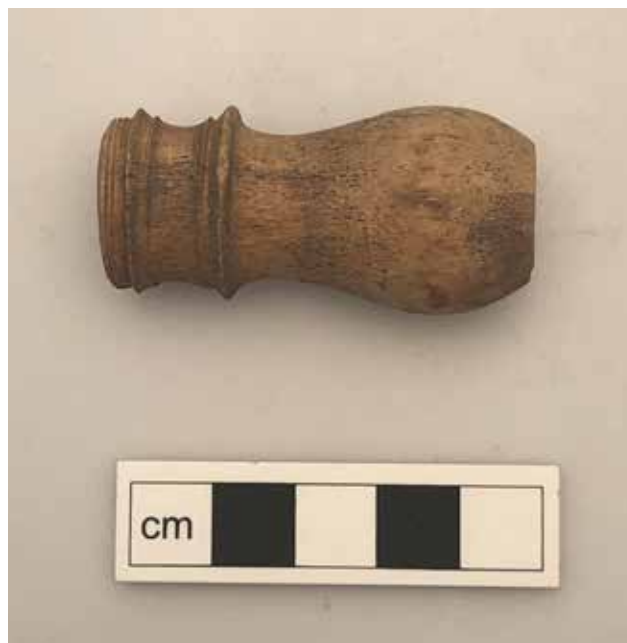
*Illustration 2.11. Fynd 202. Ett svarvat handtag av ben med gängor för fästning som hittades i avfallsgrop S1054, period 6.*

Ett svarvat handtag av ben med gängor för fästning hittades i en avfallsgrop (S1054), fas 6:3. Kanske är det ett handtag till en stämpel av något slag, *illustration 2:11* (F202).

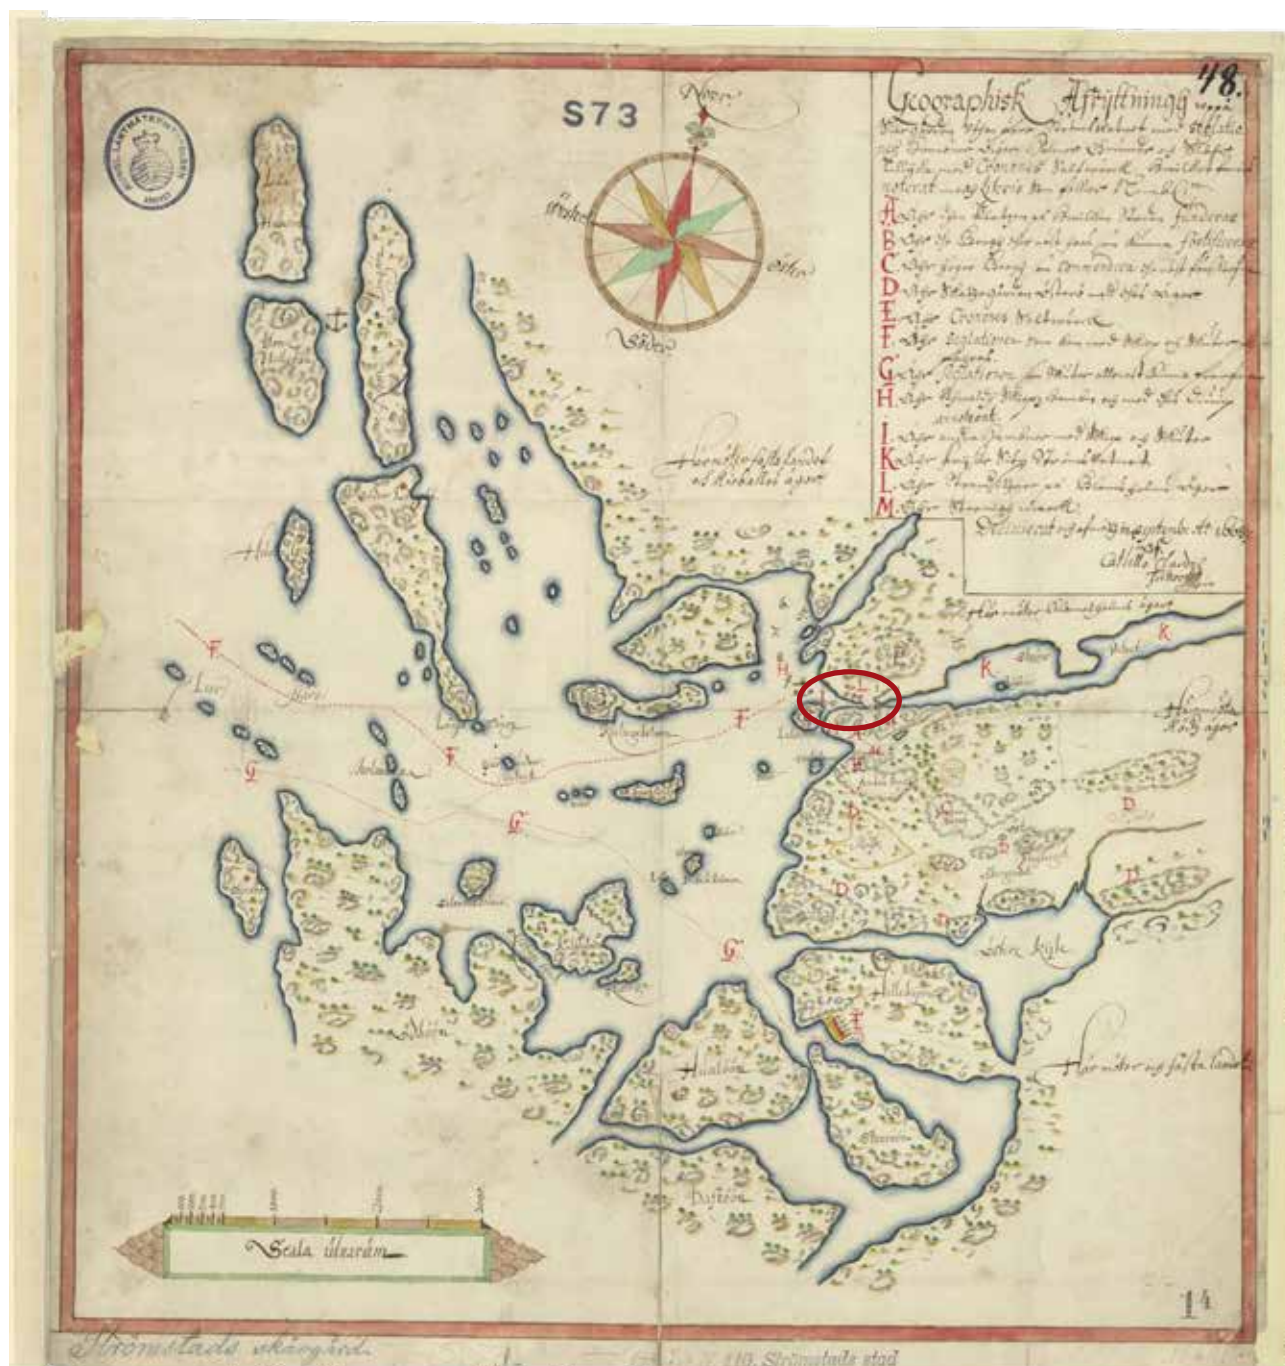
Illustration 3.1. Geometrisk avritning från 1668 vilken visar skärgården utanför Strömsvattnet. Kartan visar en mindre grupp hus för strandsittare på Blomsholms säteris ägor på norra sidan av Strömsån. Detta är det tidigaste belägget för bebyggelse i området. Källa Lantmäteriet.

Detta är det tidigaste belägget för bebyggelse på platsen. Kartan visar en mindre grupp hus för strandsittare på Blomsholms säteris ägor markerad med littera L på norra sidan Strömsån, totalt fem enheter. En av de fem strandsittarenheterna faller väl samman med undersökningsområdet

och skulle kunna kopplas till den påträffade husgrunden i dess sydöstra del, illustration 3:1 och 3:2.

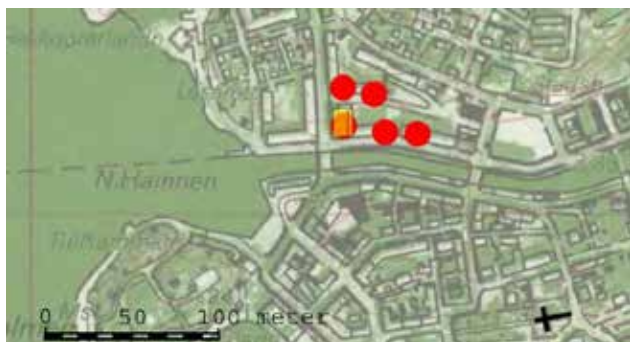
Illustration 3.2. Relation mellan undersökningsområdet (gul) och de tidigaste stransittarenheterna (röda punkter) på 1668 års karta, totalt 5 enheter.

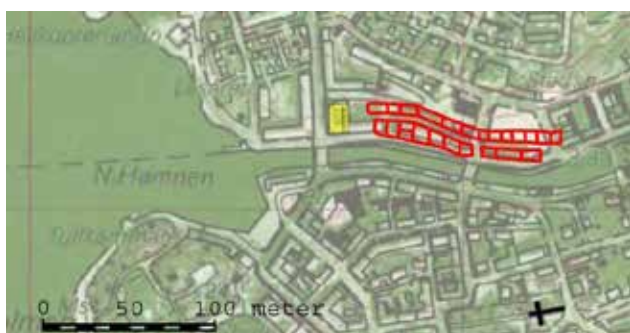
Illustration 3.3. Relation mellan undersökningsområdet (gul) och de tidigaste stransittarenheterna (röda linjer) utifrån 1695 års karta, nu totalt 24 enheter. Se också illustration 1:2.

Nu har strandsittarbefolkningen enligt kartan ökat till 24 enheter på den norra sidan av Strömsån. Ingen av dessa sammanfaller med undersökningsområdet, enligt kartan kan det tolkas som att platsen är obebyggd vid denna tid, illustration 3:3. Se även illustration 1:2. En alternativ tolkning är att kartan redovisar major Ranks ägor och inte stadens, vilket styrks av kartkommentaren (se littera 76 ovan).

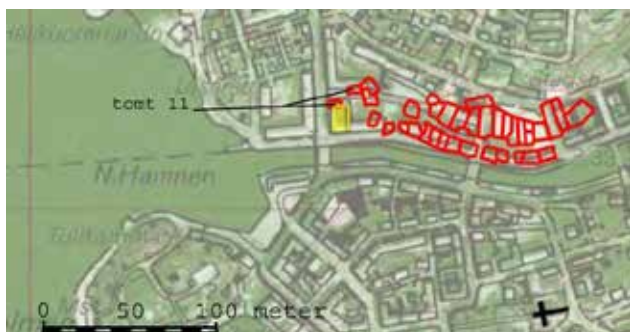
Illustration 3.4. Relation mellan undersökningsområdet (gul) och stransittarenheterna (röda linjer) på 1716 års karta, nu totalt 25 enheter. Tomt 11 som tillhör Paul murmästare sammanfaller med undersökningsområdet. Se också illustration 4:3.

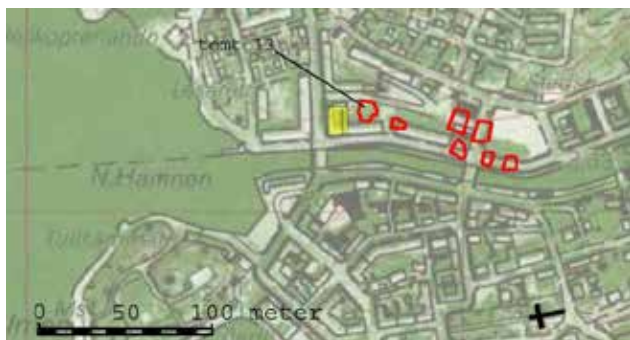
*Illustration 3.5. Relation mellan undersökningsområdet (gul) och fastigheter (röda linjer) på karta från 1764. Närmast liggande fastighet till undersökningsområdet har beteckningen nr 13. Se också illustration 1:3.*

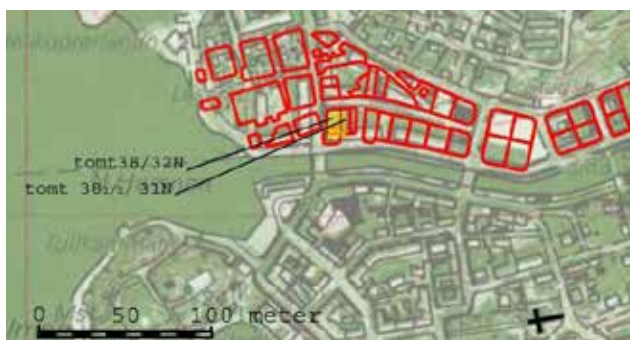
*Illustration 3.6. Relation mellan undersökningsområdet (gul) och fastigheter (röda linjer) på Stadskarta från 1864-1880. Fastighetsgränserna börjar nu sammanfalla med den moderna stadsplanen. Se också illustration 1:6.*

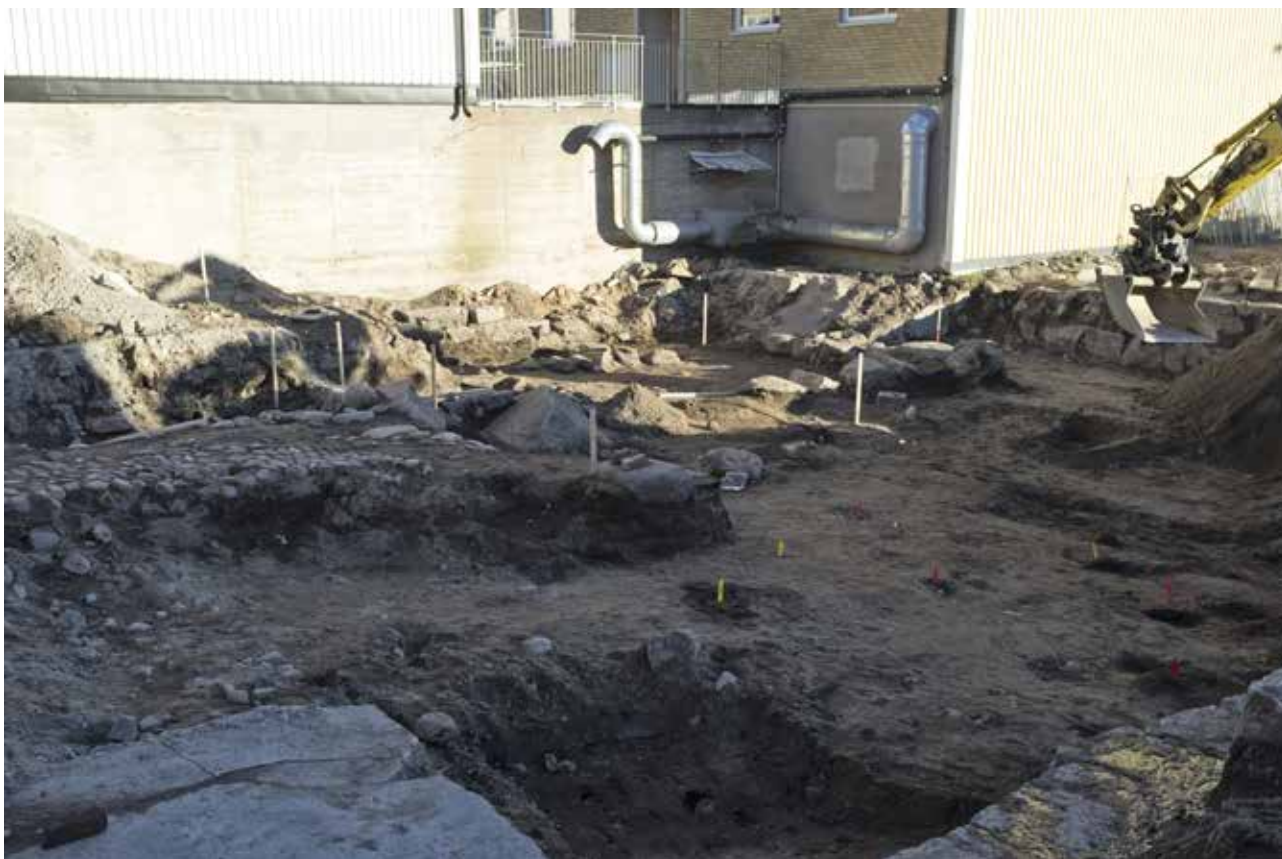
*Illustration 4.4. Till höger i bild ett antal av de stolphål som ingår i någon typ av konstruktion under period 2. Foto mot sydost.*

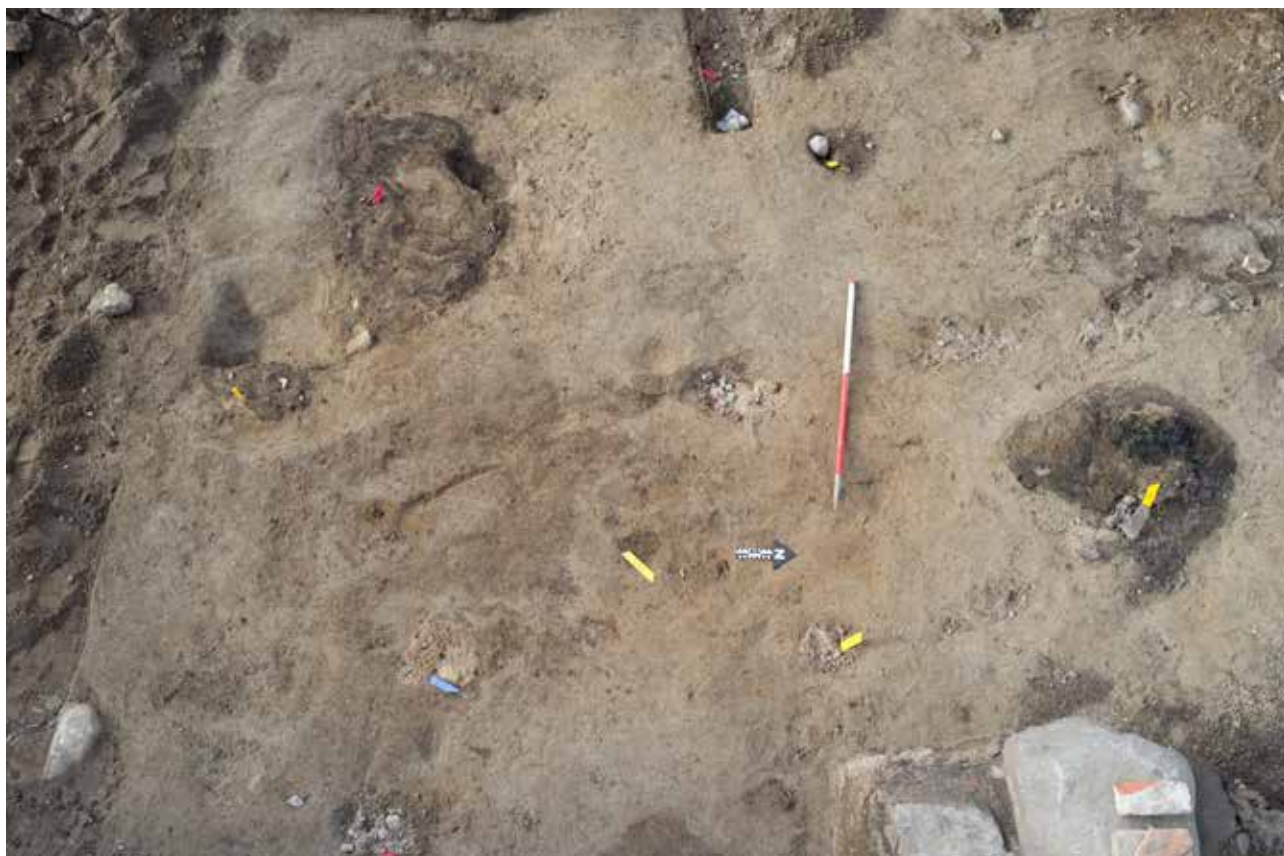
*Illustration 4.5. Lodfoto som visar de svallade sandfyllningarna i groparna från period 2. Foto mot väster.*

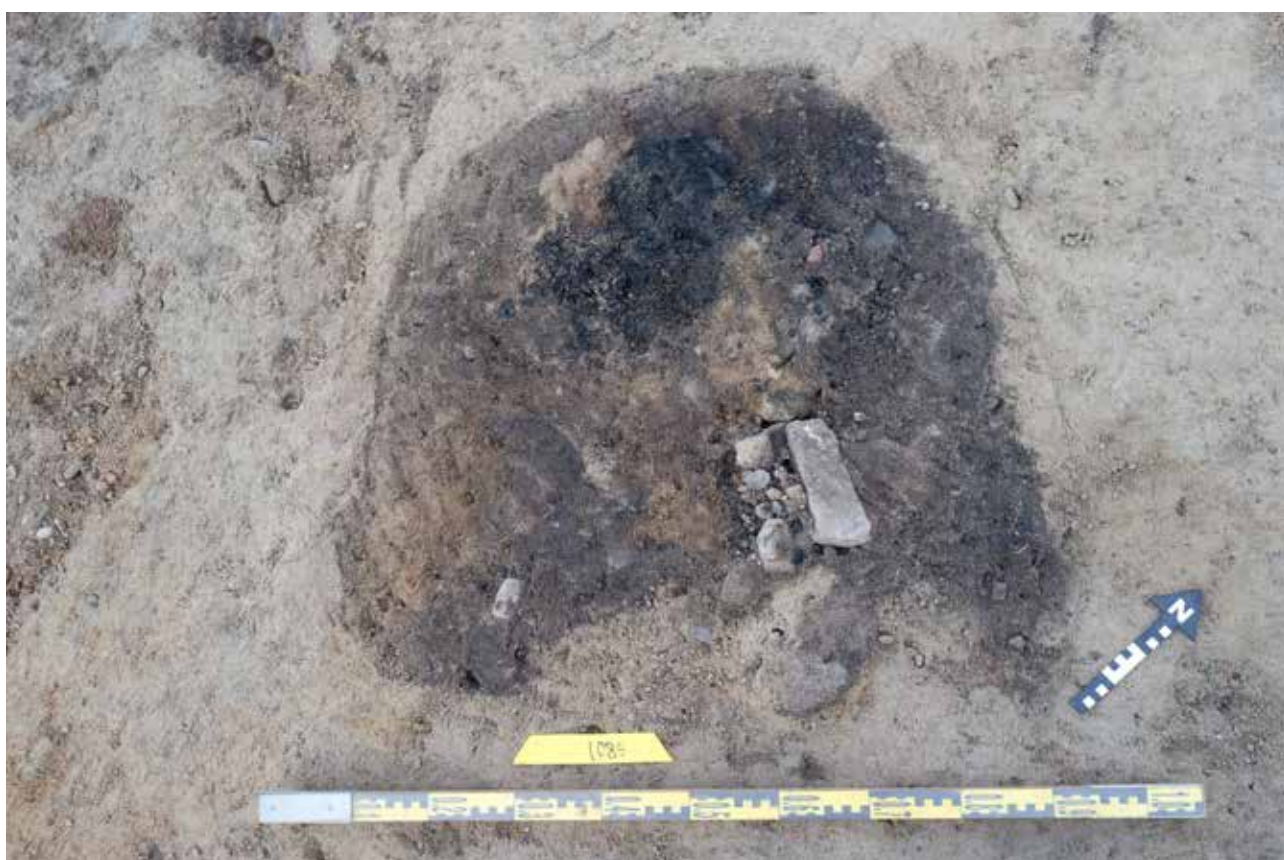
*Illustration 4.6. Planfoto över S1120/S1085, en grop från period 2. Foto mot nordväst.*

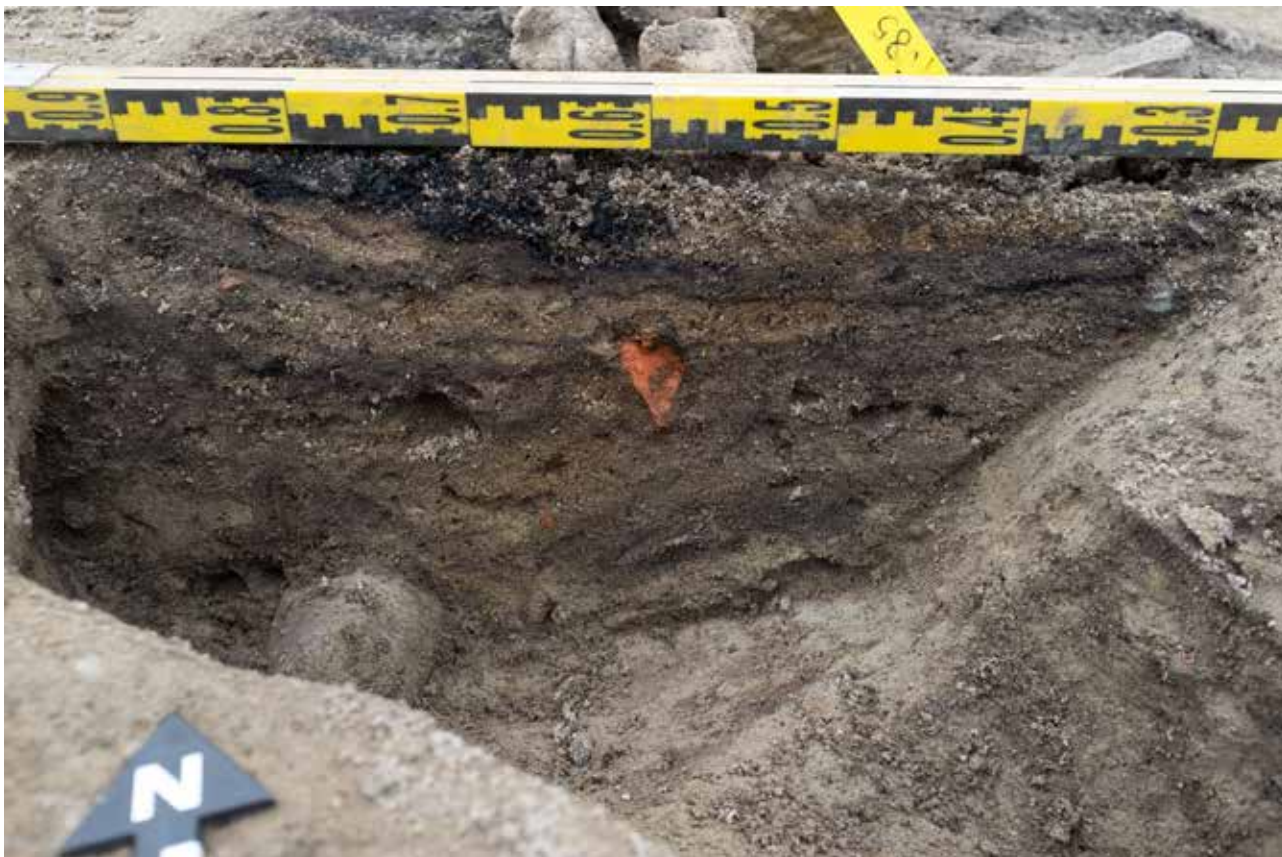
*Illustration 4.7. Profil genom gropan S1085, med varviga lager. I fyllningen fanns bland annat en skärva från ett fajansfat, tre skärvor av yngre rödgods samt fyra kritpipskaft. Foto mot norr.*

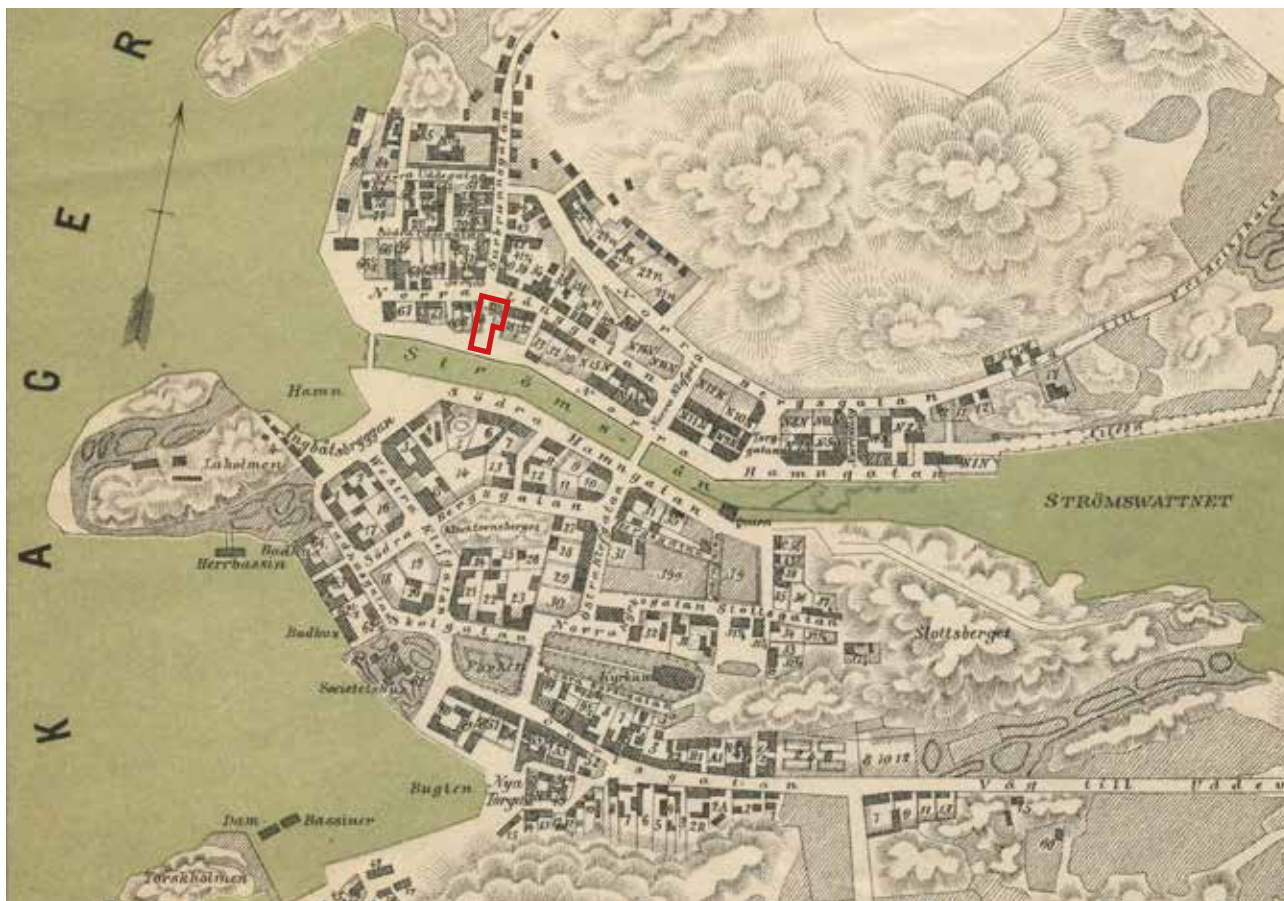
Illustration 4.11. Karta från tidigt 1890-tal av Meyer och Köster (beskuren). Undersökningsområdet, markerat i rött, berör tomt 38 ½ samt den östligaste delen av tomt 56. Från Strömstads Museum arkiv.

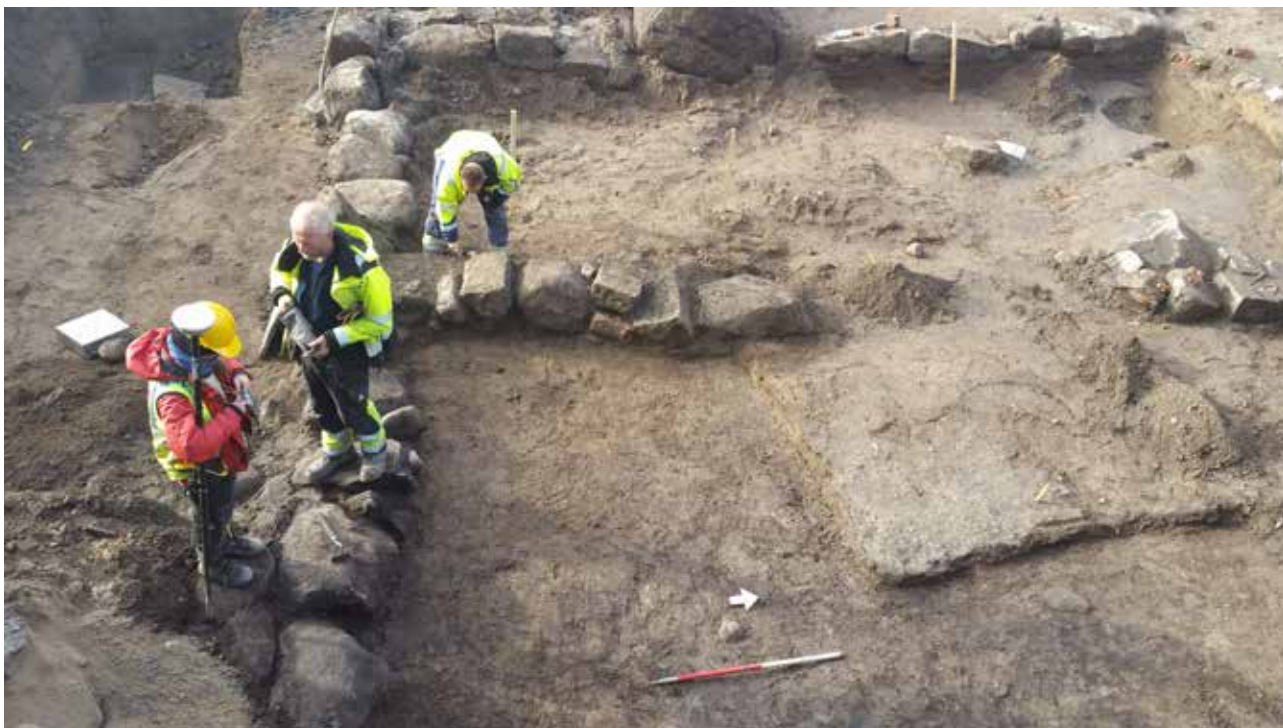
Illustration 4.12. Planfoto som visar lergolvet S1050, period 4. Annika längst till vänster står på den södra av de två syllstensraderna. I golvlagret hittades bland annat yngre rödgods, spikar och tegel, ben från nöt, får, däggdjur och torsk, samt skal från ostron, blåmussla och kammussla. Gwilym rensar fram delar av grundmurarna till Hedelinska huset. Foto mot väster.
