## Kvarteret Skepparen

### L1968:9295, Strömstad socken och kommun, Västra Götalands län

Arkeologisk undersökning av stadslämningar från 1700- och 1800-tal

Redaktörer: Annika Östlund och Arwo Pajusi  
**Kulturlandskapet rapporter 2021:2**

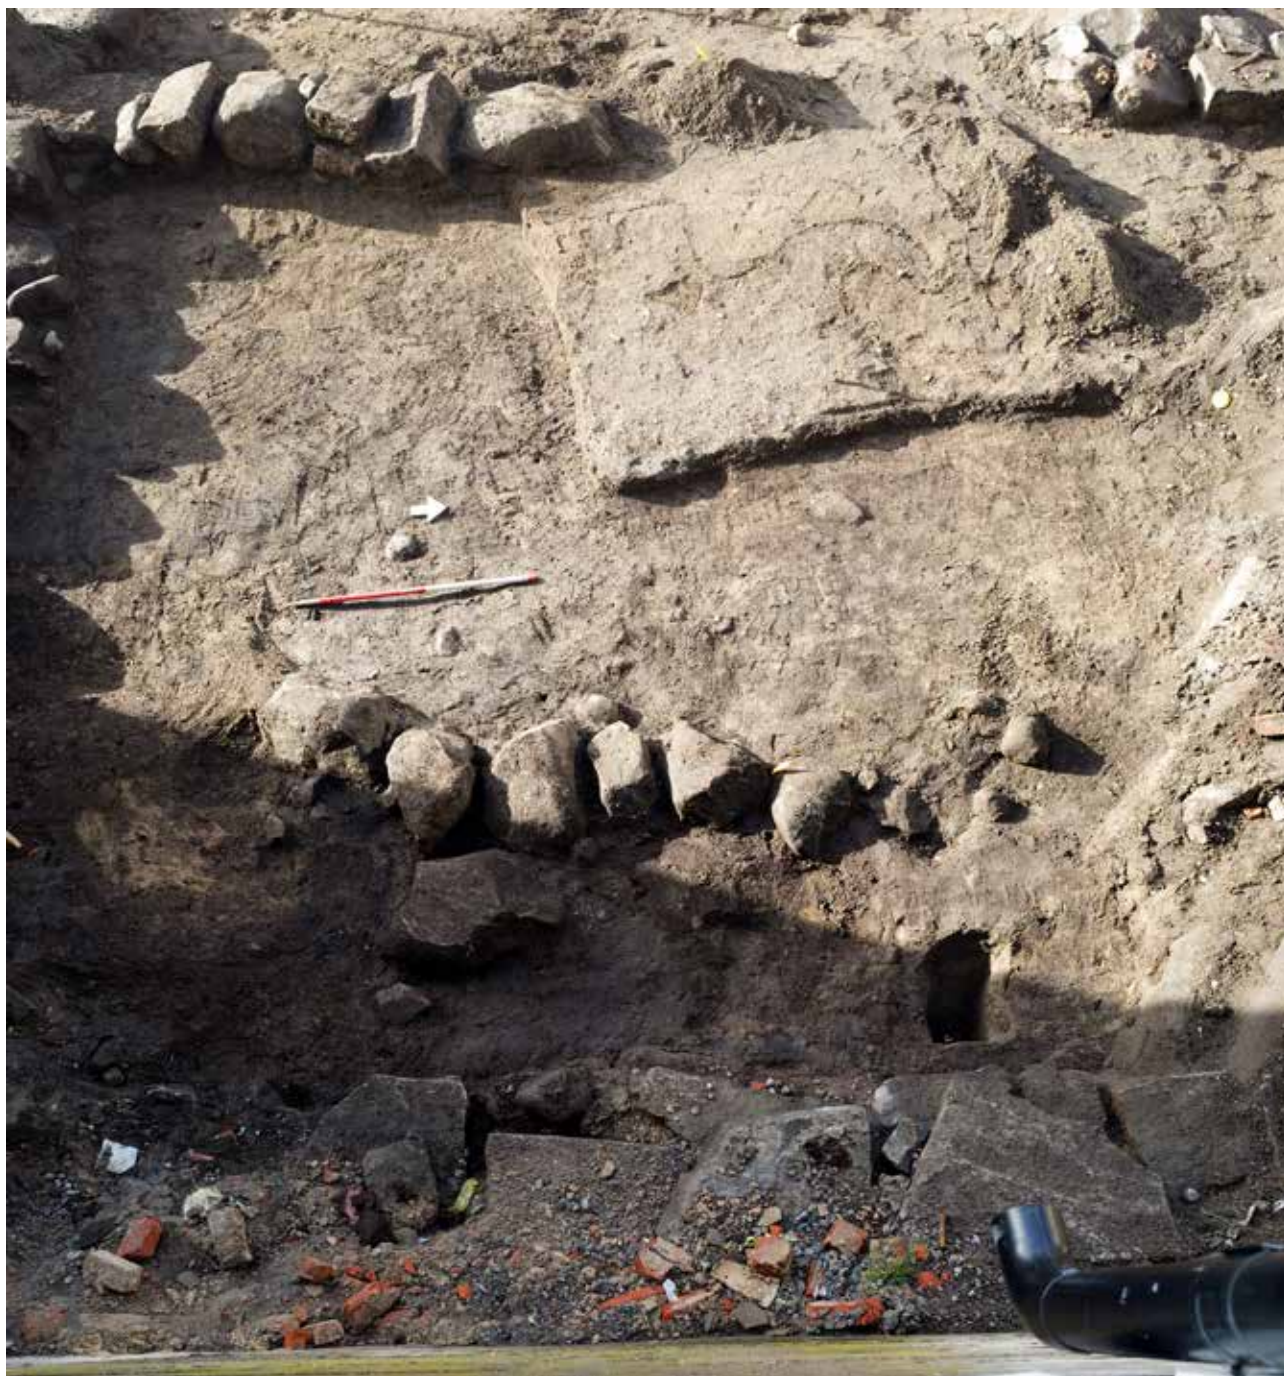
*Illustration 4.13. Fotot visar den östliga av de två syllstenraderna och lergolvet i strandboden från period 4. Bilden är ett montage. Foto mot väster.*

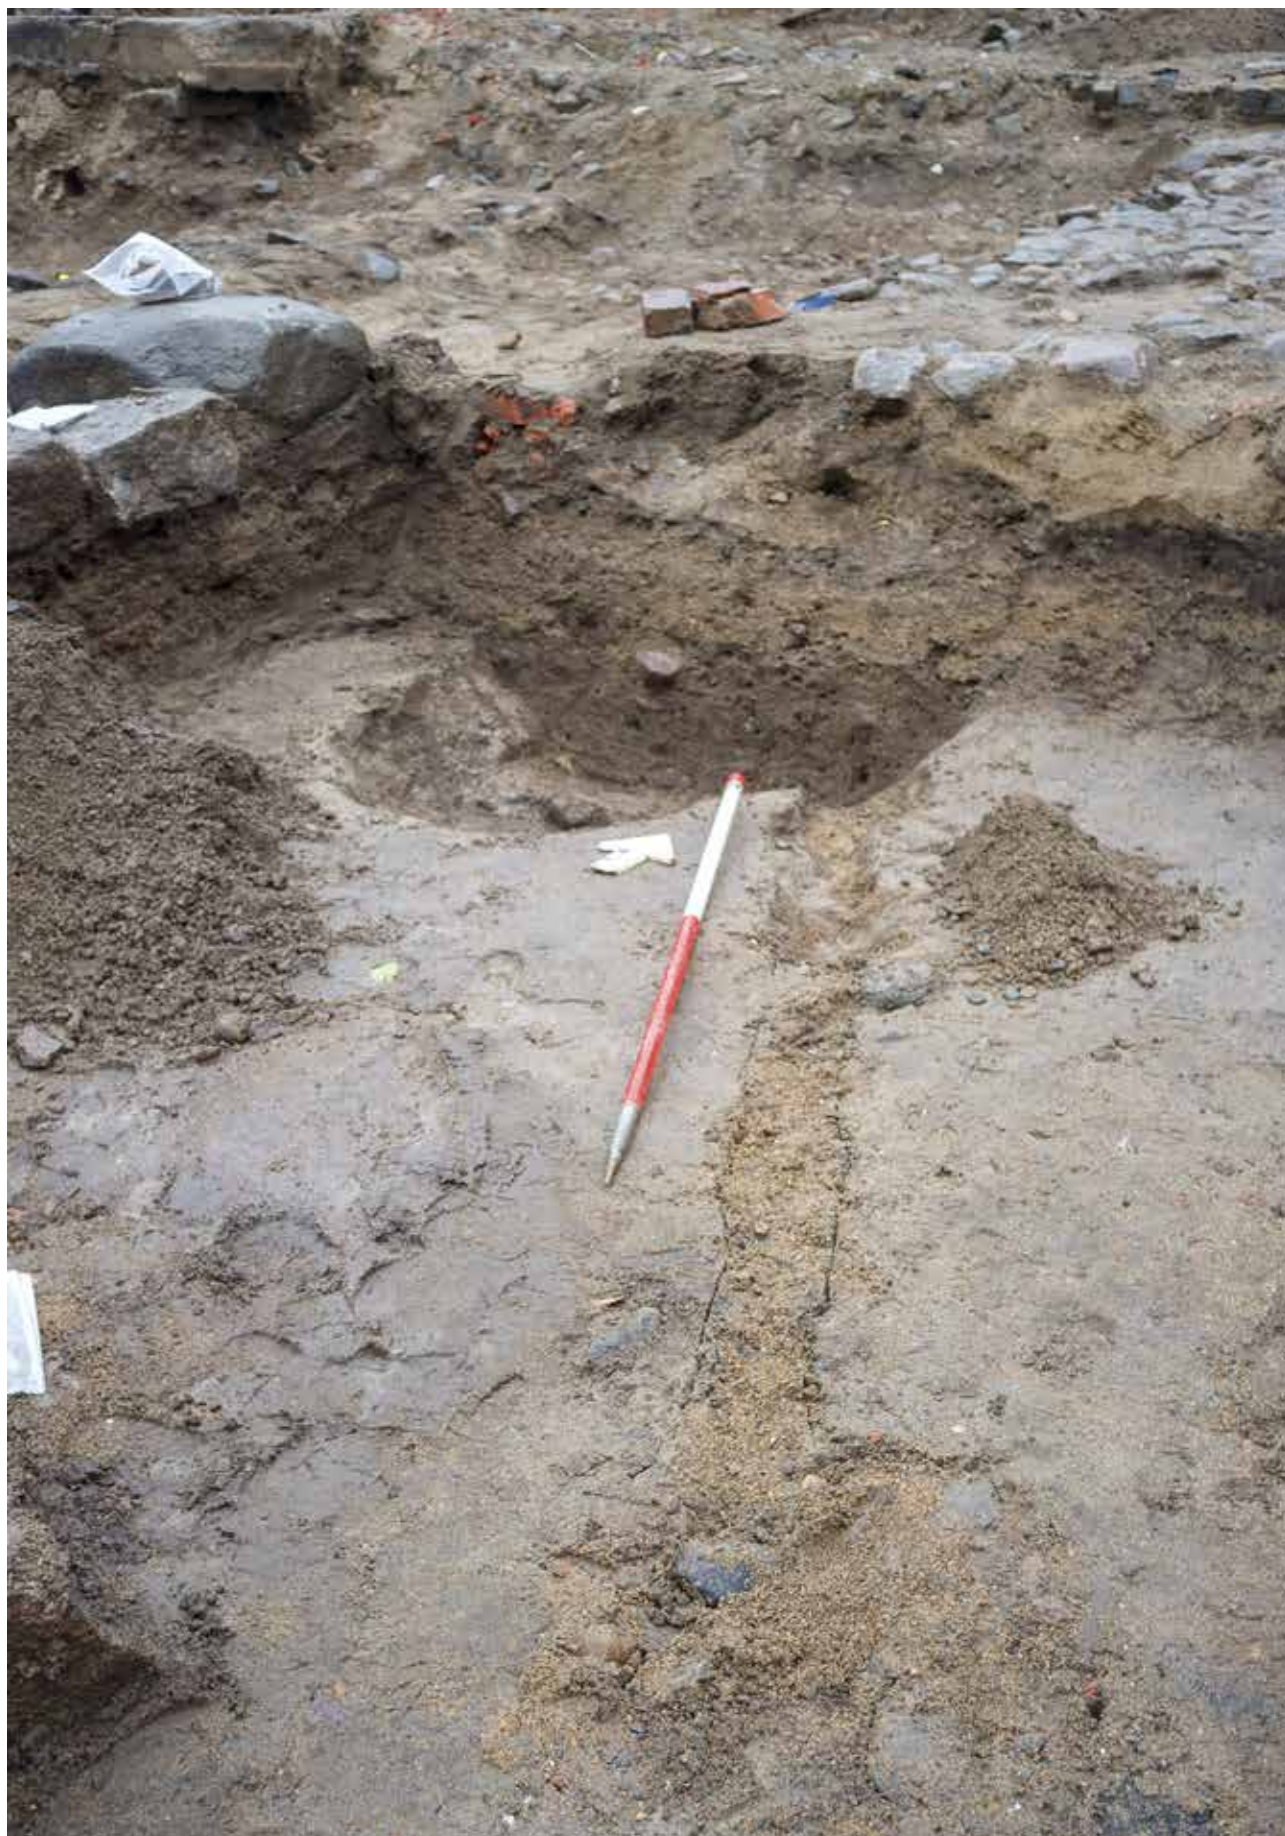
*Illustration 4.14. Gropen S1038/S1039 och rännan S1040/S1041, från period 4. Fyllningen i rännan innehöll bland annat en skärva från ett stengodskrus, spikar och två kritpipskaft, samt ben från nöt, får och torsk. Foto mot nordväst.*

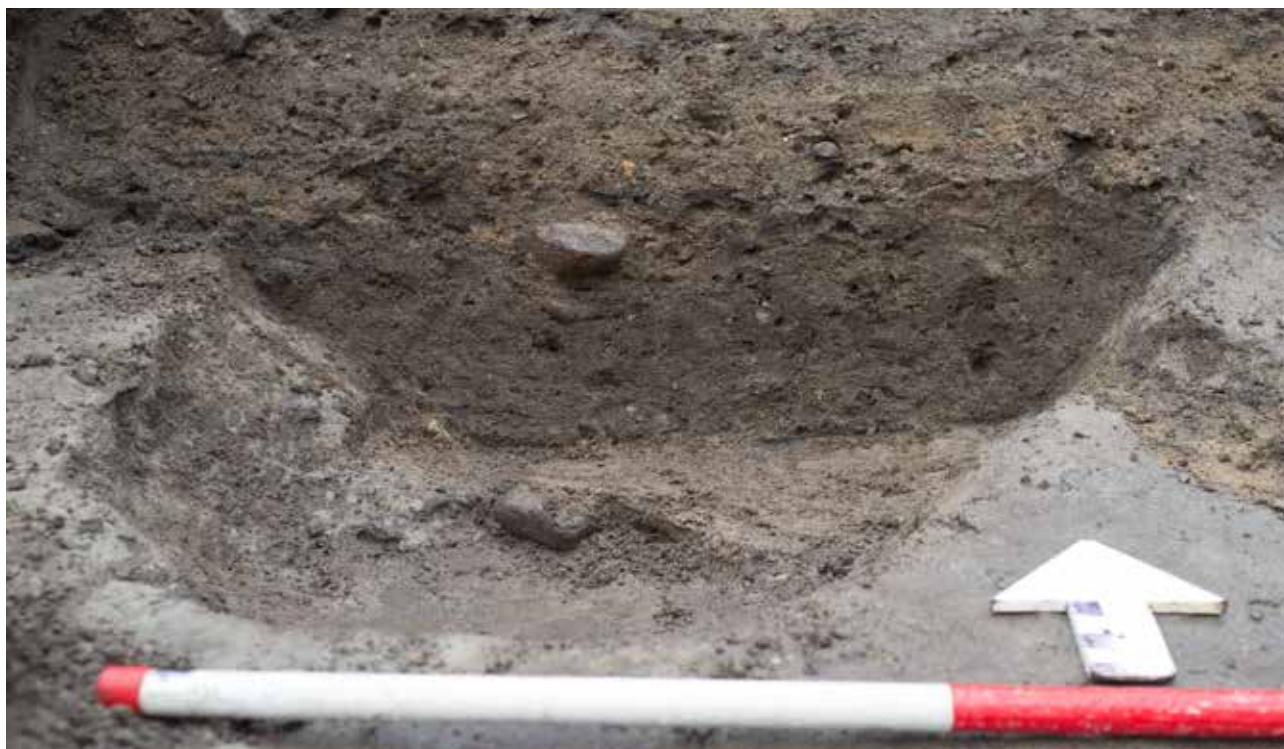
*Illustration 4.15. Profil i gropen S1038/S1039. Fyllningen innehöll bland annat en skärva från en trebensgryta i yngre rödgods, metallslagg, spikar och tre fragment från kritpipor, frön från hallon och starr, samt obrända ben och mycket fiskben. Foto mot norr.*

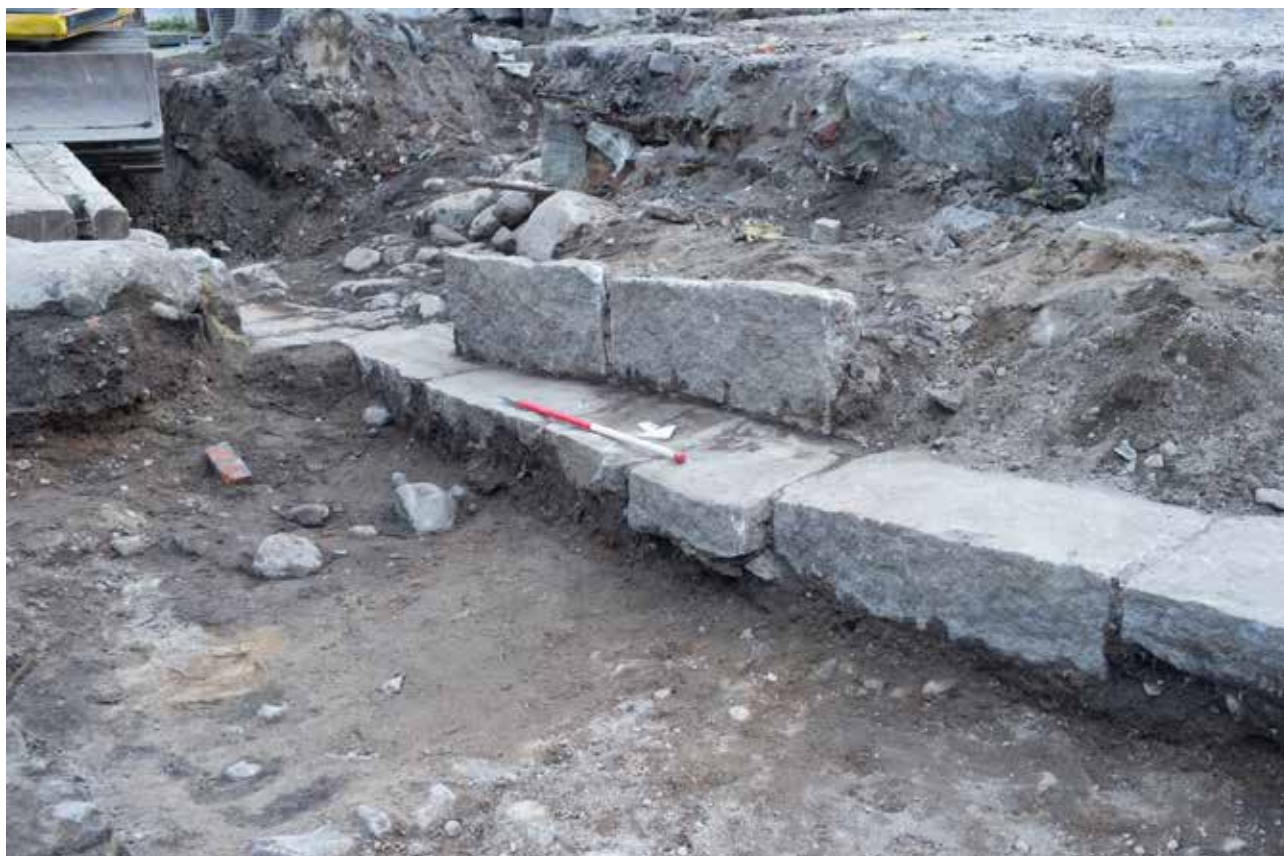
*Illustration 4.17. Dräneringen (S1022-1024) från period 5. De upprättstående sidorna är placerade ovanpå bottenplattorna. Foto mot sydväst.*

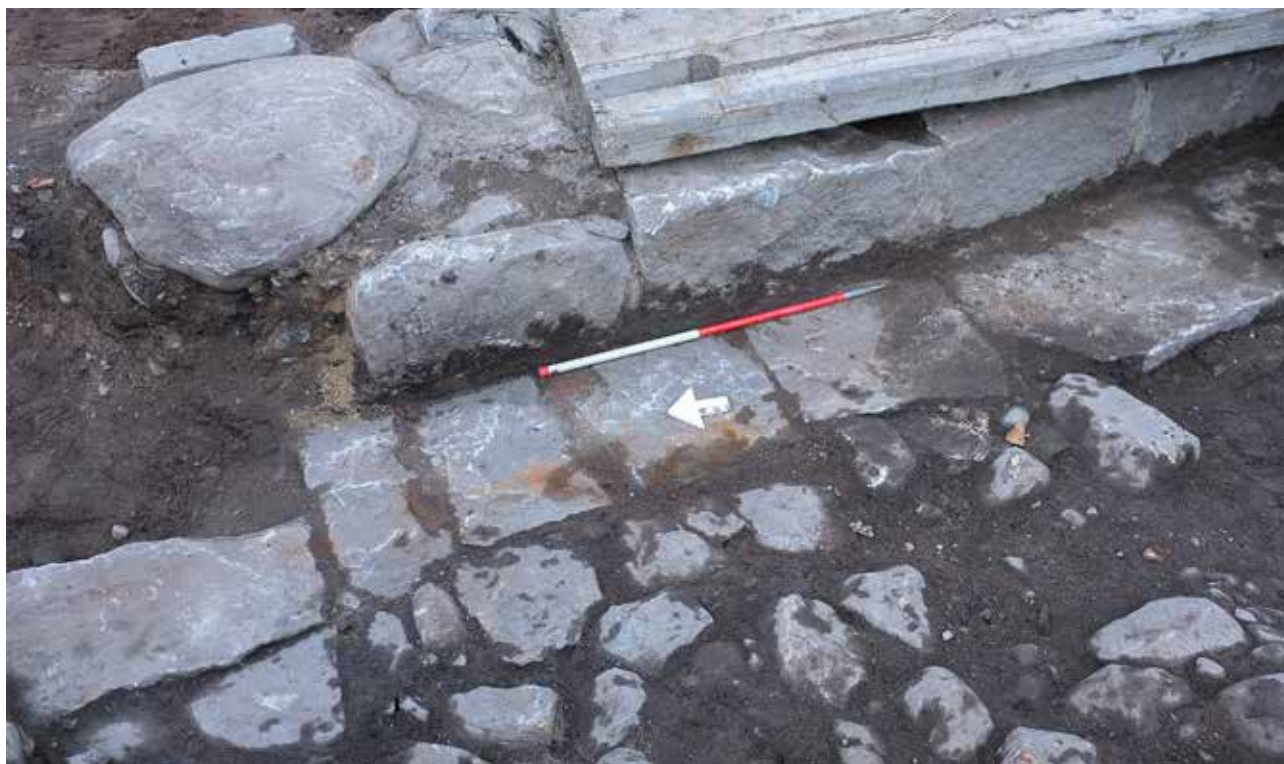
*Illustration 4.19. Den södra delen av dräneringen (S1022-1024) med stående sidostenar. Klumpstenen i övre vänstar delen av bilden är – tillsammans med stenarna som anas under grävmaskinsmattan till höger – en del av grundläggningen för Hedelinska huset. Man har alltså förhållit sig till dräneringen när man uppförde huset. Nederst i bild ansluter en stenläggning (S1091) till dräneringen, vilket innebär att stenläggningen borde vara äldre än dräneringen. Foto mot öster.*

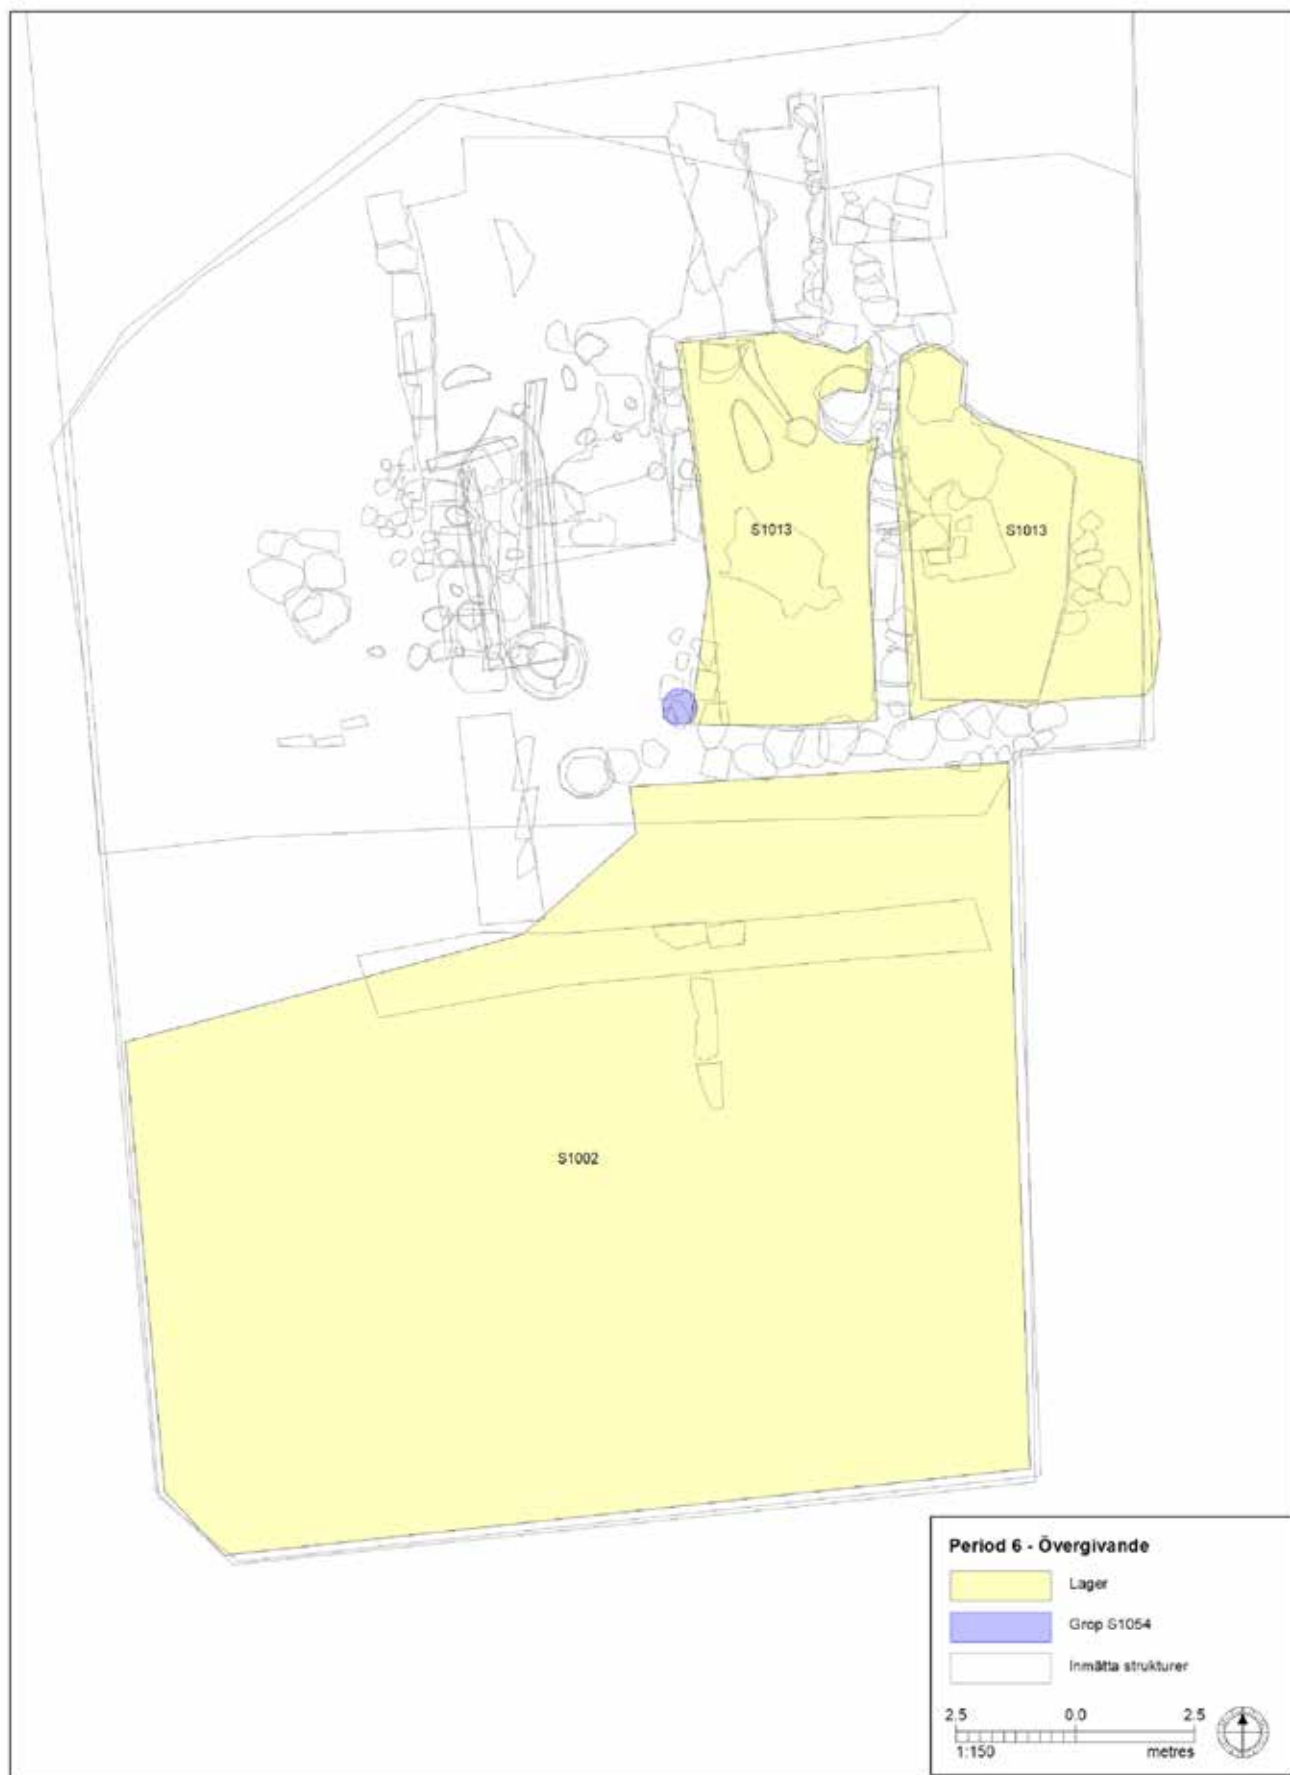
*Illustration 4.20. Period 6, övergivande. Kartan visar de brukningslager som kopplats till denna period. Till perioden hör även en grop. Perioden representerar fasen mellan den sista strandboden och uppförandet av Hedelinska huset. Miljöprover tagna ur dessa lager visar på riklig förekomst av växter som trivs i nedsmutsade miljöer. I bakgrunden syns samtliga inmätta strukturer.*

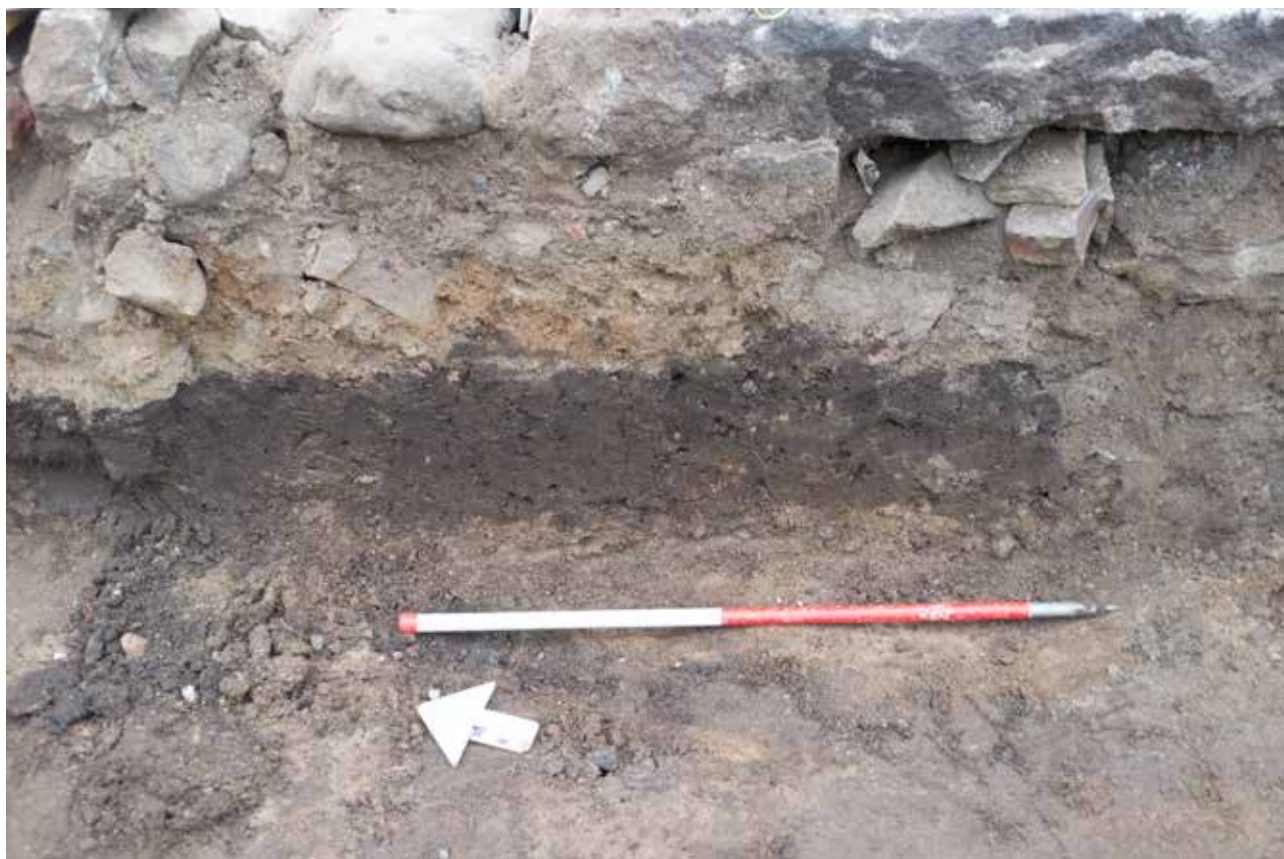
*Illustration 4.21. Profil mot matjordlager S1013 (period 6) och S1033, en av grundmurarna i Hedelinska huset. Foto mot väster.*

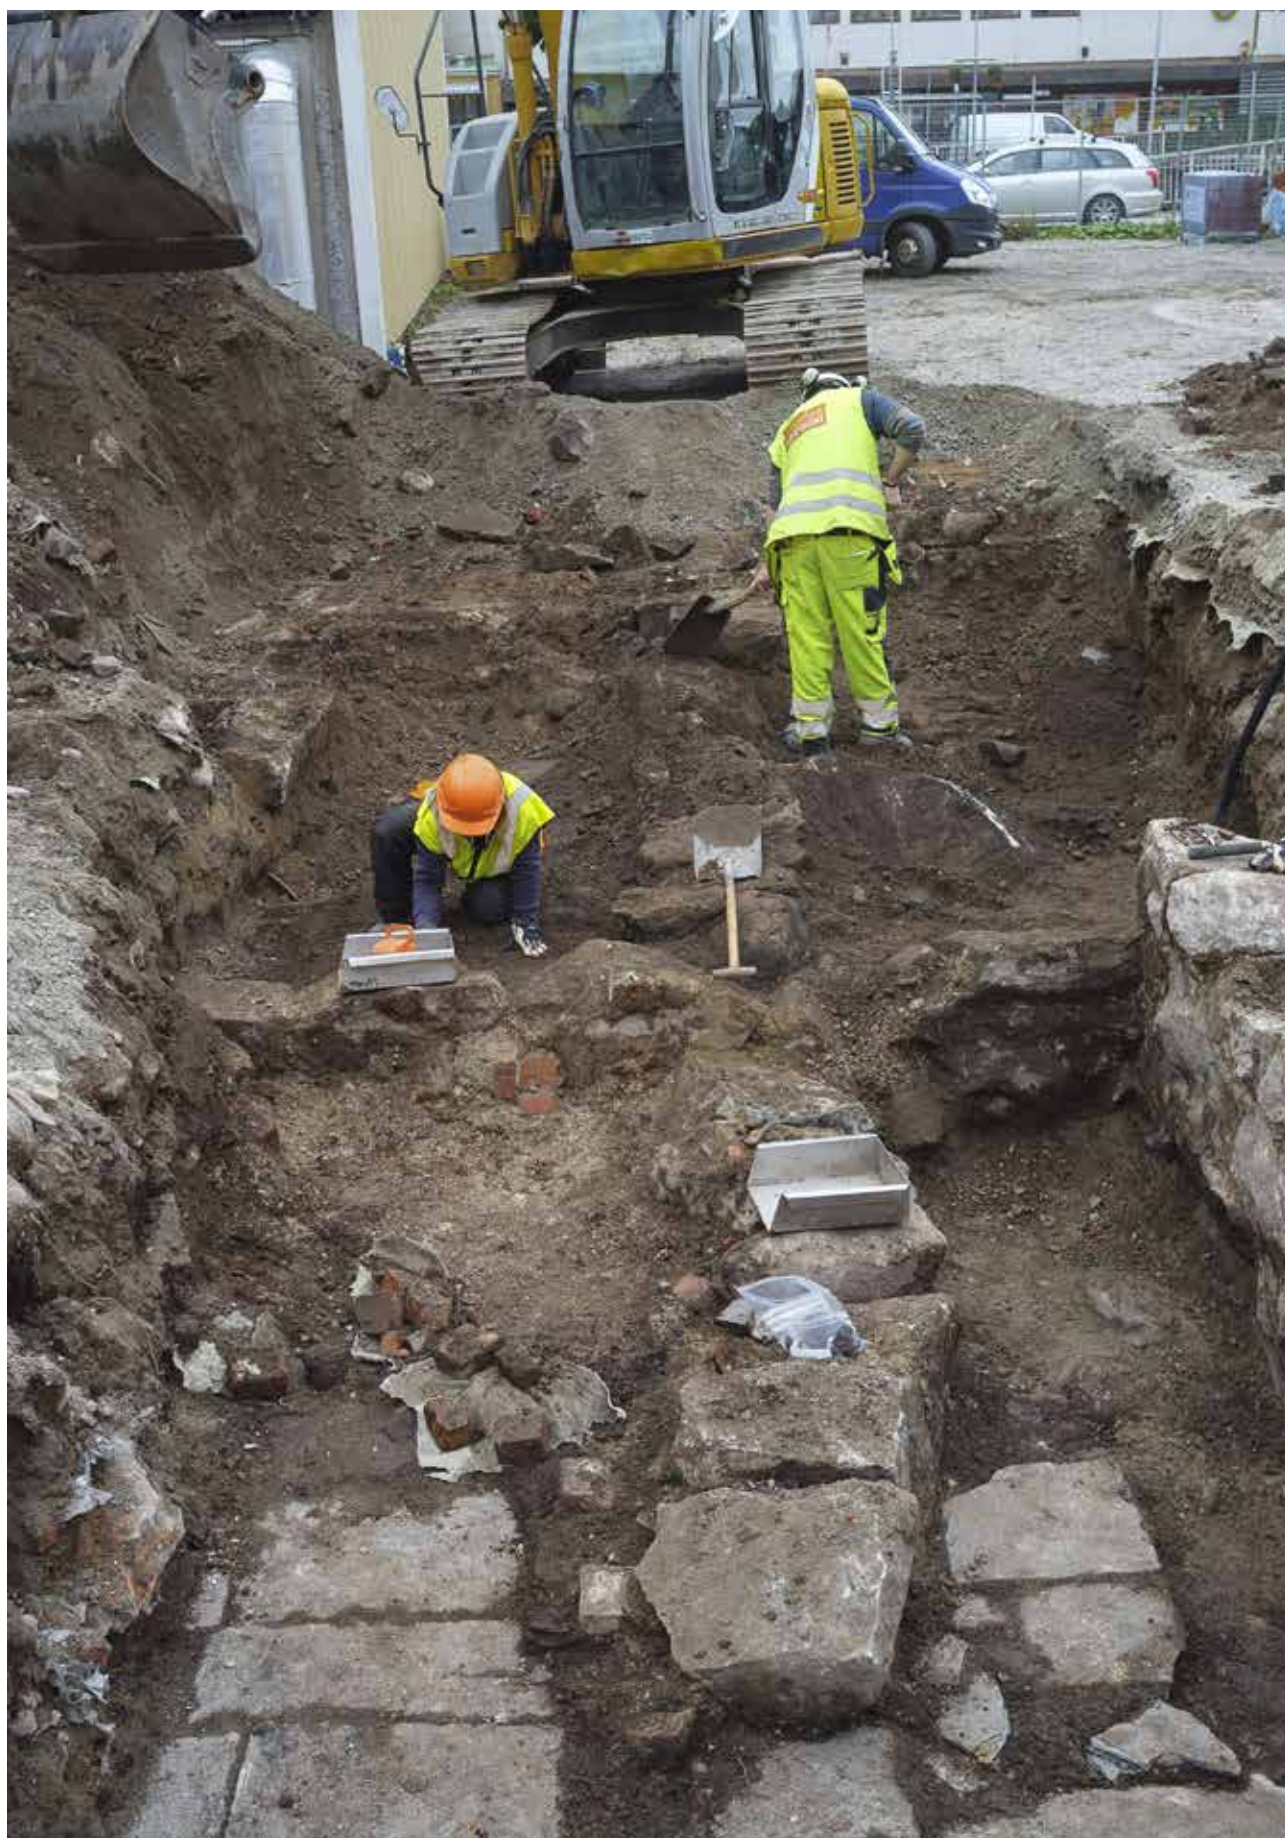
*Illustration 4.23. Källardelen i Hedelinska huset med ett stengolv närmast i bild. Anna rensar fram trägolvet, och Oliver assisterar Ulf vid schaktningen. Foto mot söder.*

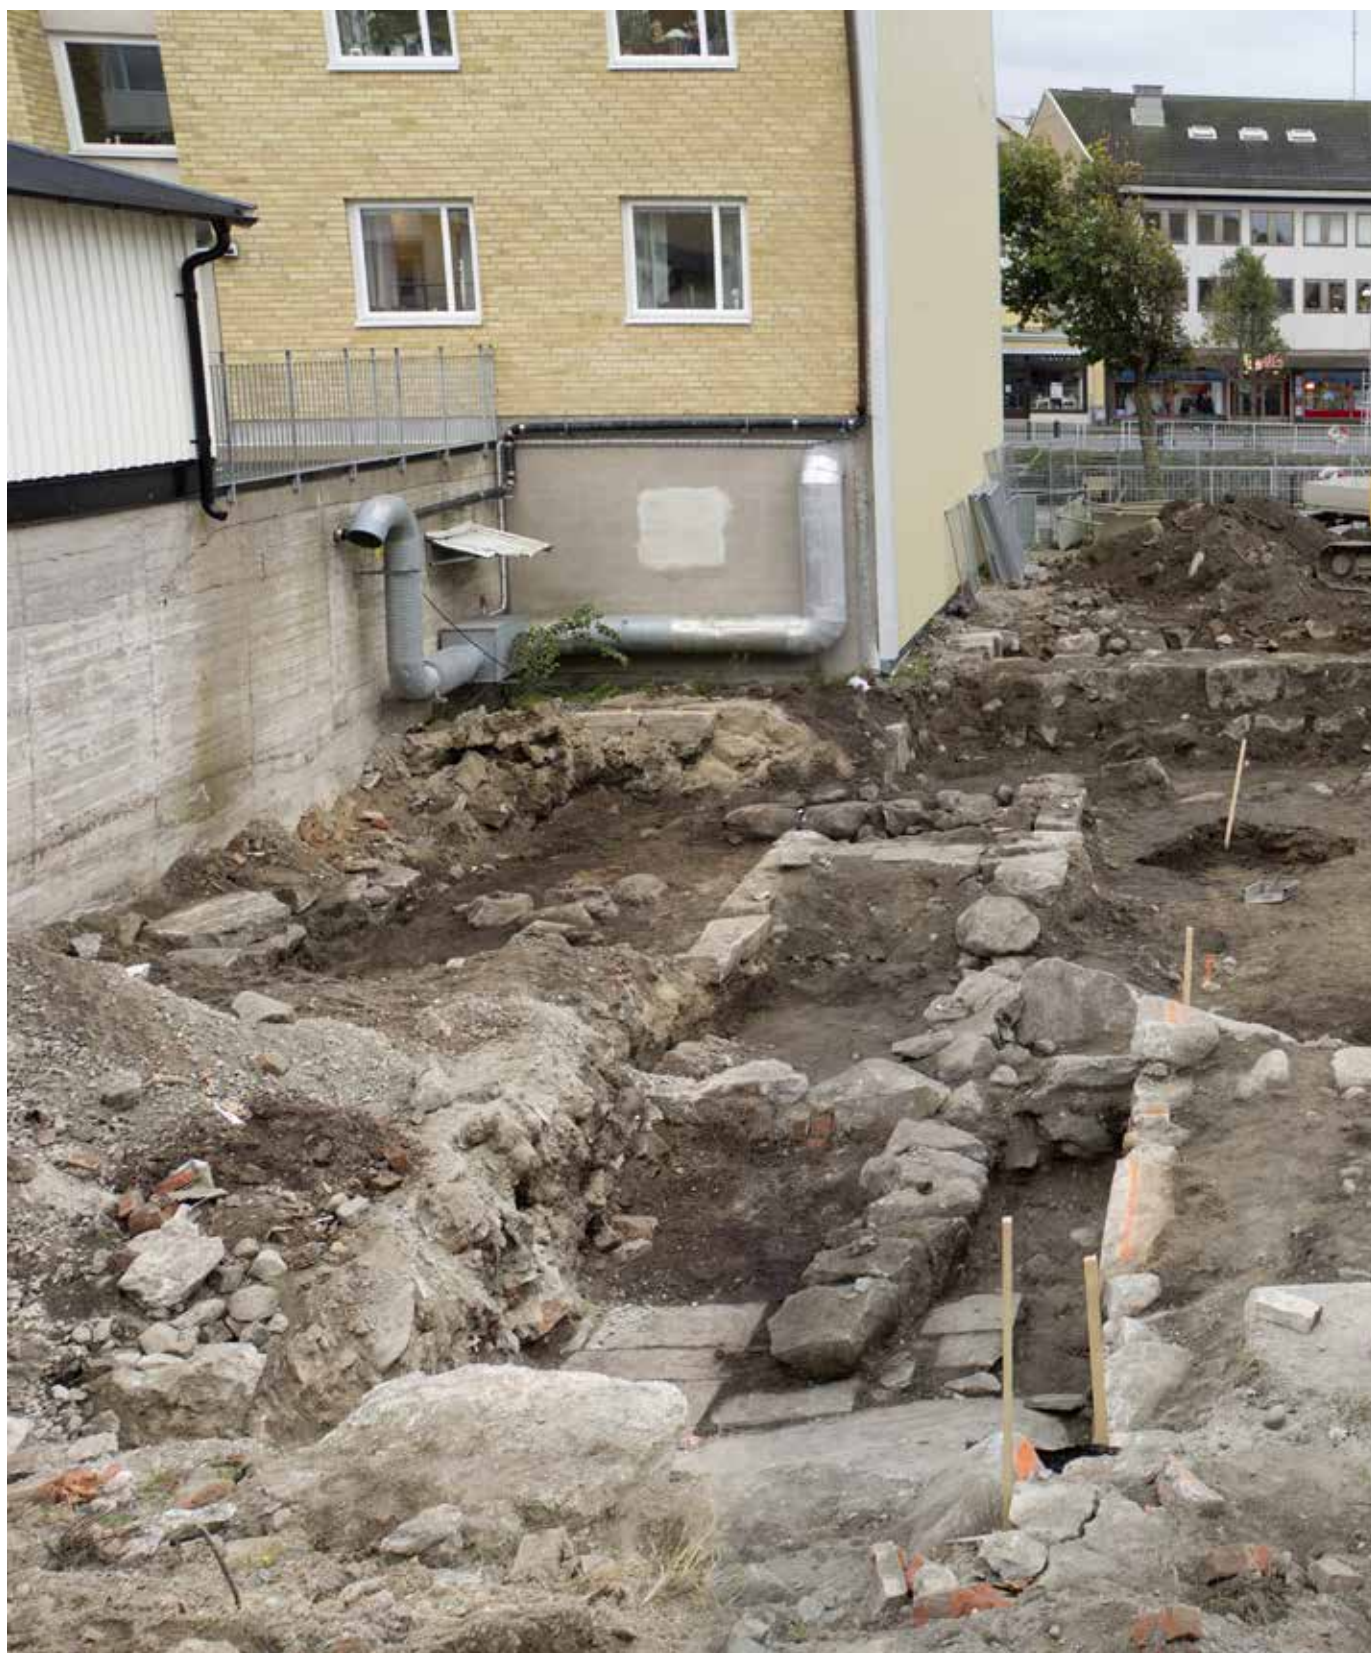
*Illustration 4.24. Vy över undersökningsytan. Grundmurarna i Hedelinska huset syns tydligt, liksom källardelen till vänster i bild och dräneringen till höger. Oliver rensar profilen vid stenläggningen S1006. Av bilden framgår också tydligt den del av ytan i söder som inte undersöktes (grävmaskin, container etc). Bilden är ett montage. Foto mot söder.*

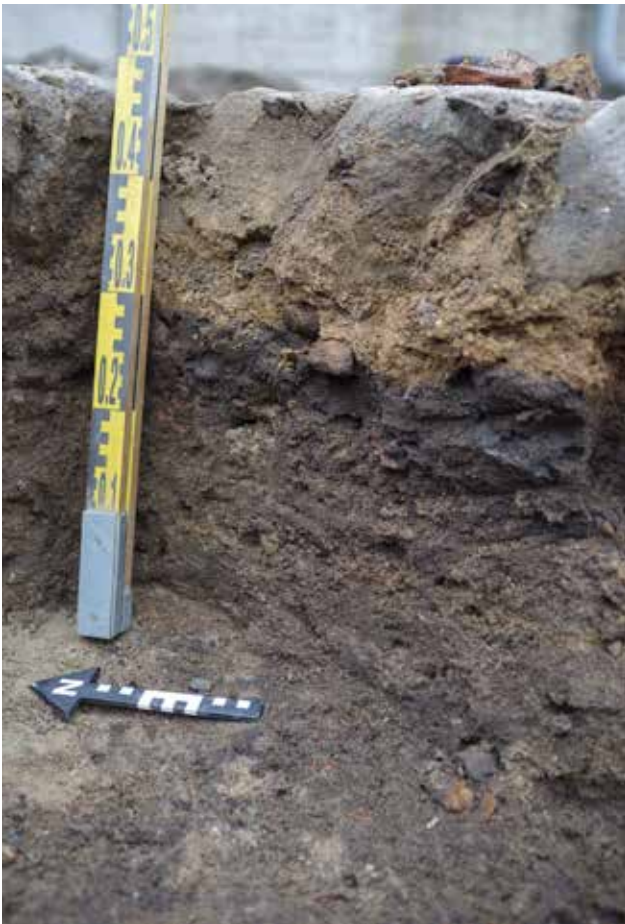
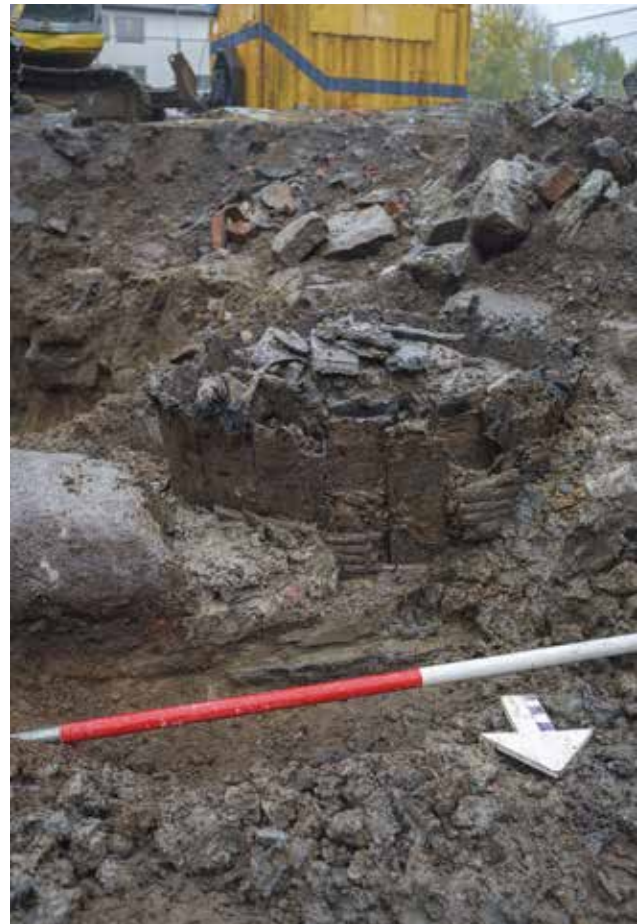
*Illustration 4.25 (vänster). Profil mot söder genom stenläggningen S1006 och S1007 (period 7), samt svämlager S1015 (period 3) och svämlager S1035 (period 1). Foto mot öster. Illustration 4.26 (höger). Bottendelen av en trätunna, S1052, Hedelinska huset. Foto mot söder.*

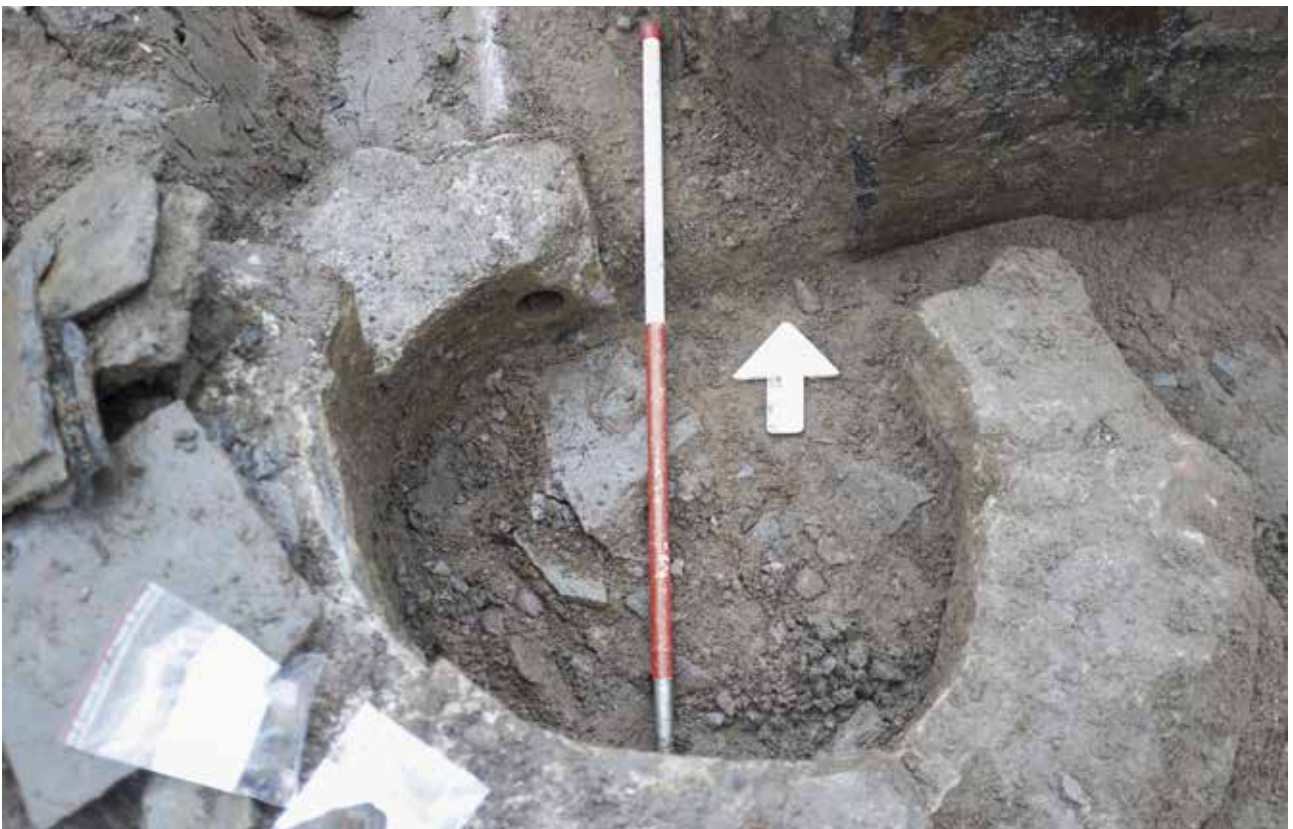
*Illustration 4.27. Planfoto över brunn, S1055, i Hedelinska huset. Foto mot norr*
