Kulturmiljöanalys av f.d badrestaurangen Badis

Fjällbacka, Tanums kommun, Västra Götalands län

Kulturlandskapet rapporter 2016:3

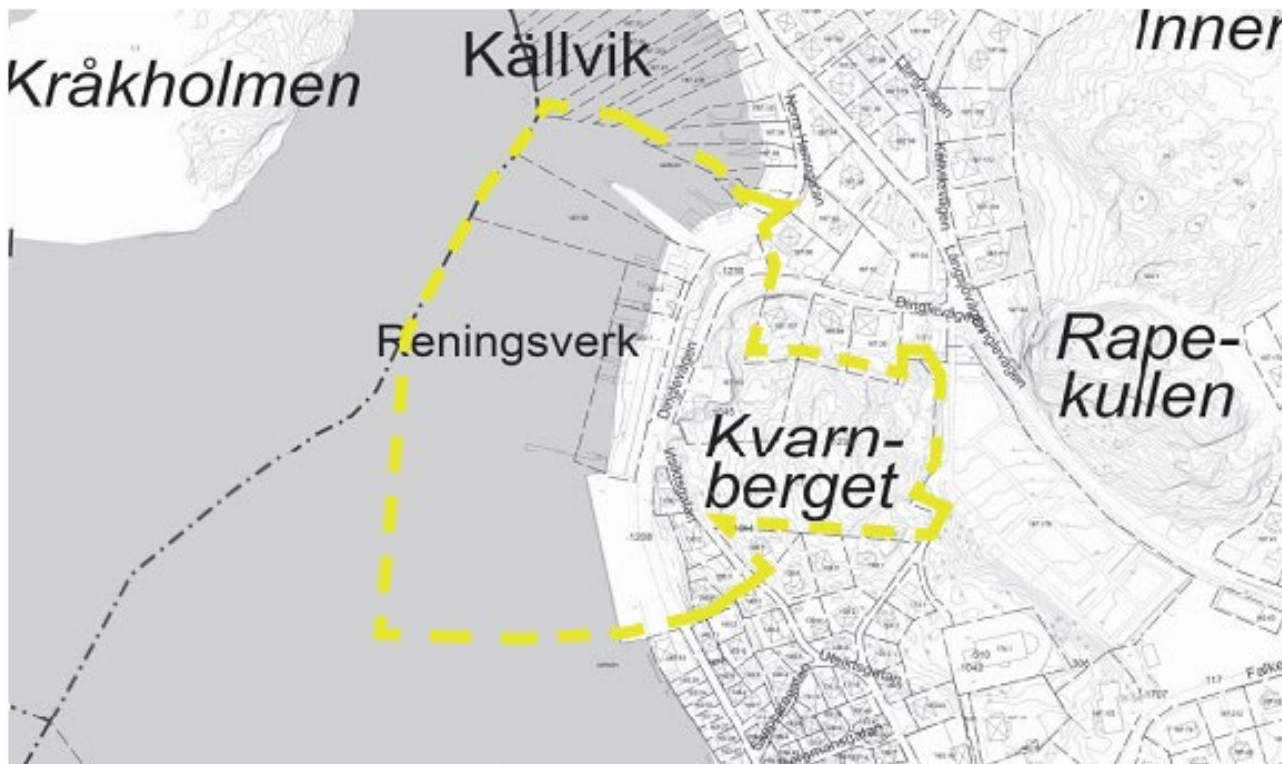
Illustration 1. Området för den nya detaljplanen. Källa: Planprogram - detaljplan för del av Fjällbacka 163:1 m fl. Kajen Norra Hamngatan Fjällbacka.

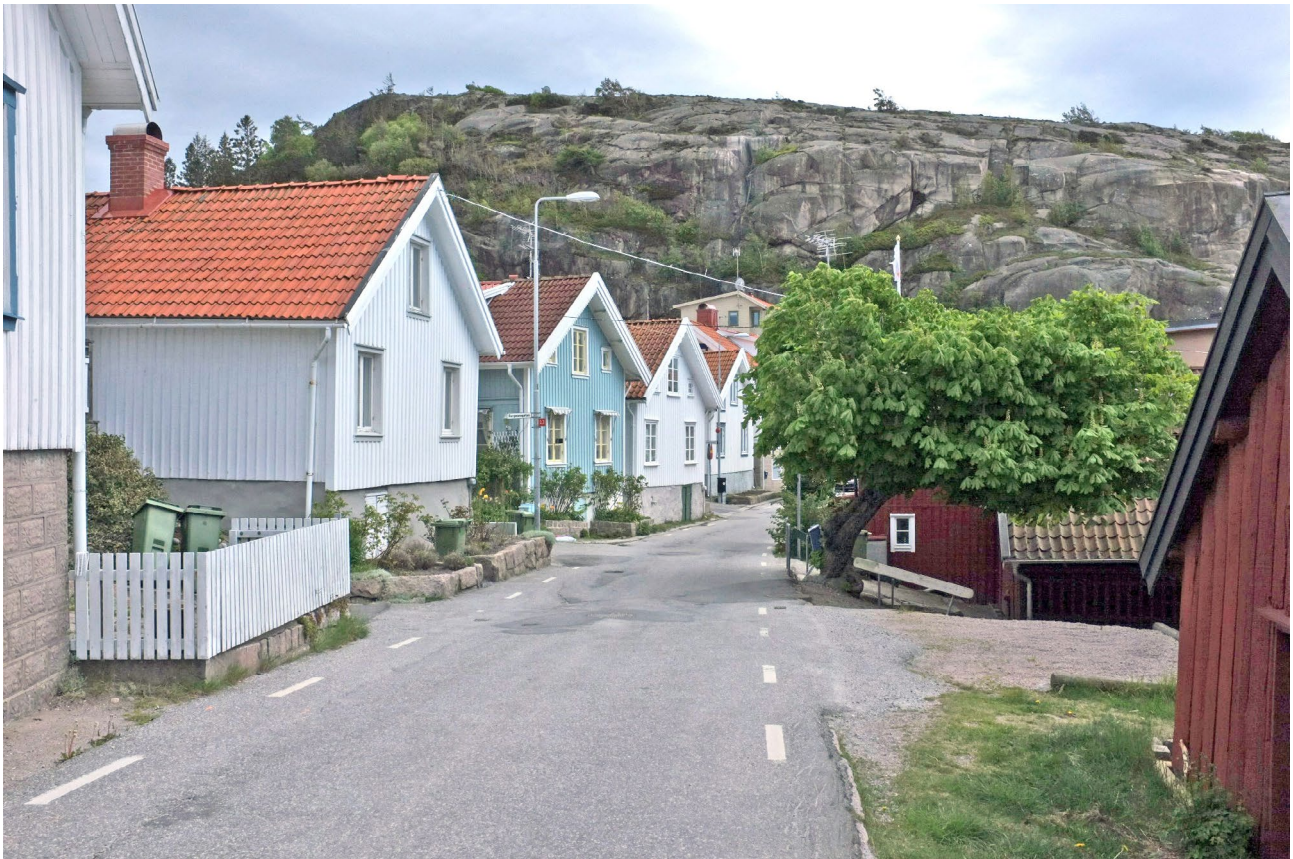
Illustration 2. Äldre traditionella bostadshus utmed Norra hamngatan med gavlarna mot vattnet. Vetteberget i bakgrunden.

hus är det sk Basehuset - Fjällbacka 163:45, Norra Hamngatan 1A) men huslägena är många gånger desamma vilket ger bebyggelsen en kontinuitet bakåt i tiden. Dock har gatubilden utmed Norra Hamngatan förändrats något p g a att rivningar och breddning av vägen glesat ut husraderna, illustration 2 och 3.

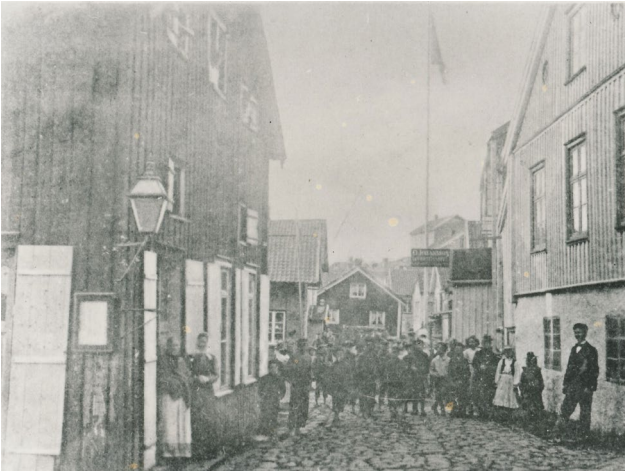
Illustration 3. Norra hamngatan under tidigt 1900-tal. Stora hotellet till höger i bild. Huset i mitten av bilden fick senare under 1900-talet ge vika för att ge plats för biltrafiken. Källa: Kville Hembygdsarkiv

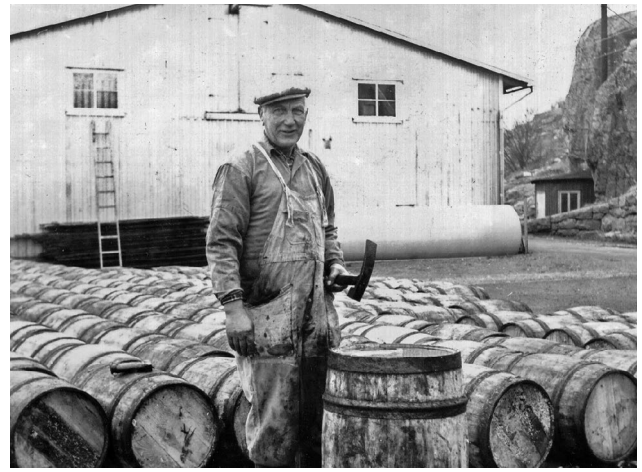
Illustration 4. Richters konserverfabrik där tunnorna ligger uppradade i väntan på transport. Årtal okänt. Källa: Kville Hembygdsarkiv

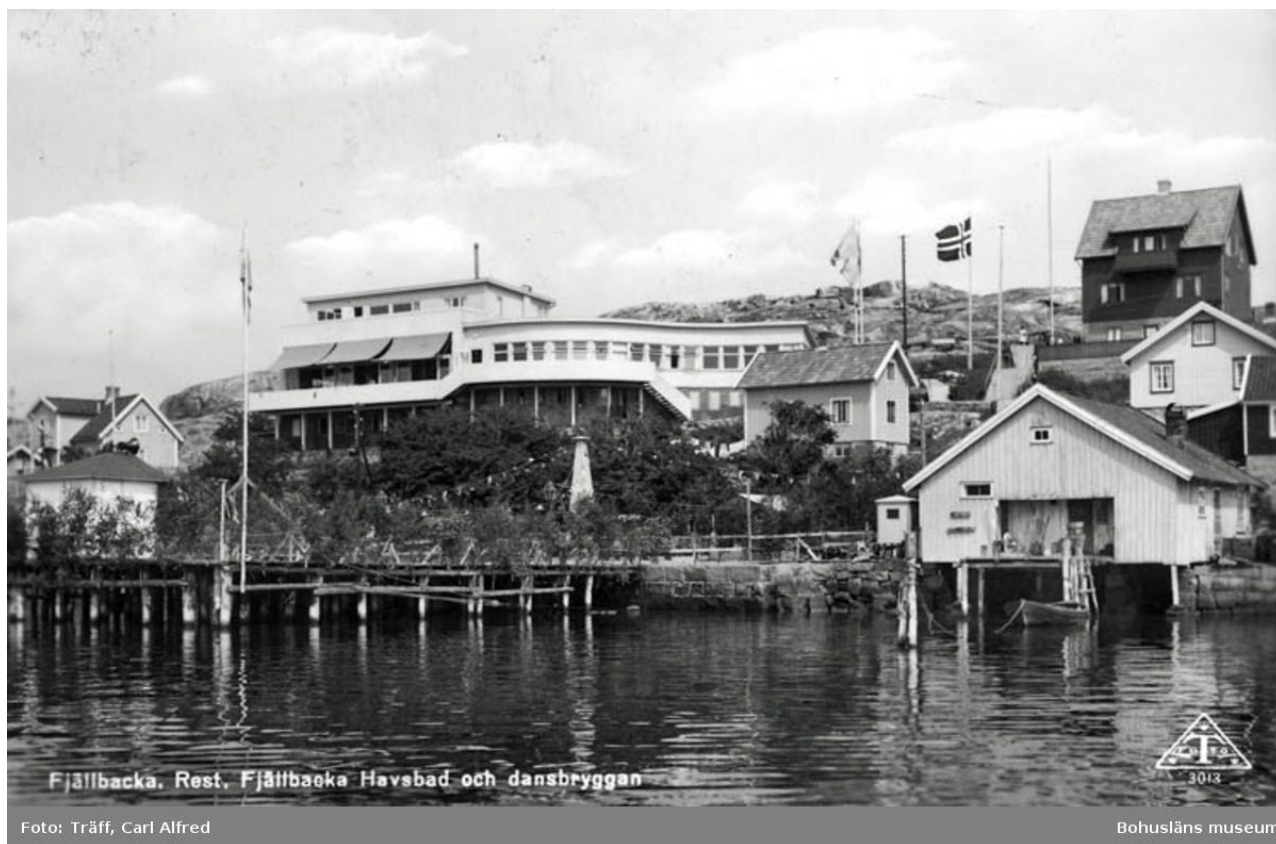
Illustration 5. Badis samt träbryggan nedanför med lövad dansbana, 1940-50-tal. Källa: Bohusläns museum via www.digitalmuseum.se

Ovanför kajen på bergsslutningen ligger f.d. Fjällbacka Havsbadrestaurang "Badis", illustration 5. Badis är, tillsammans med kyrkan och Vetteberget, ett landmärke som ramar in och håller samman bostadsbebyggelsen. Byggnaden ska enligt uppgift vara ritad av Svante Paulsson¹².

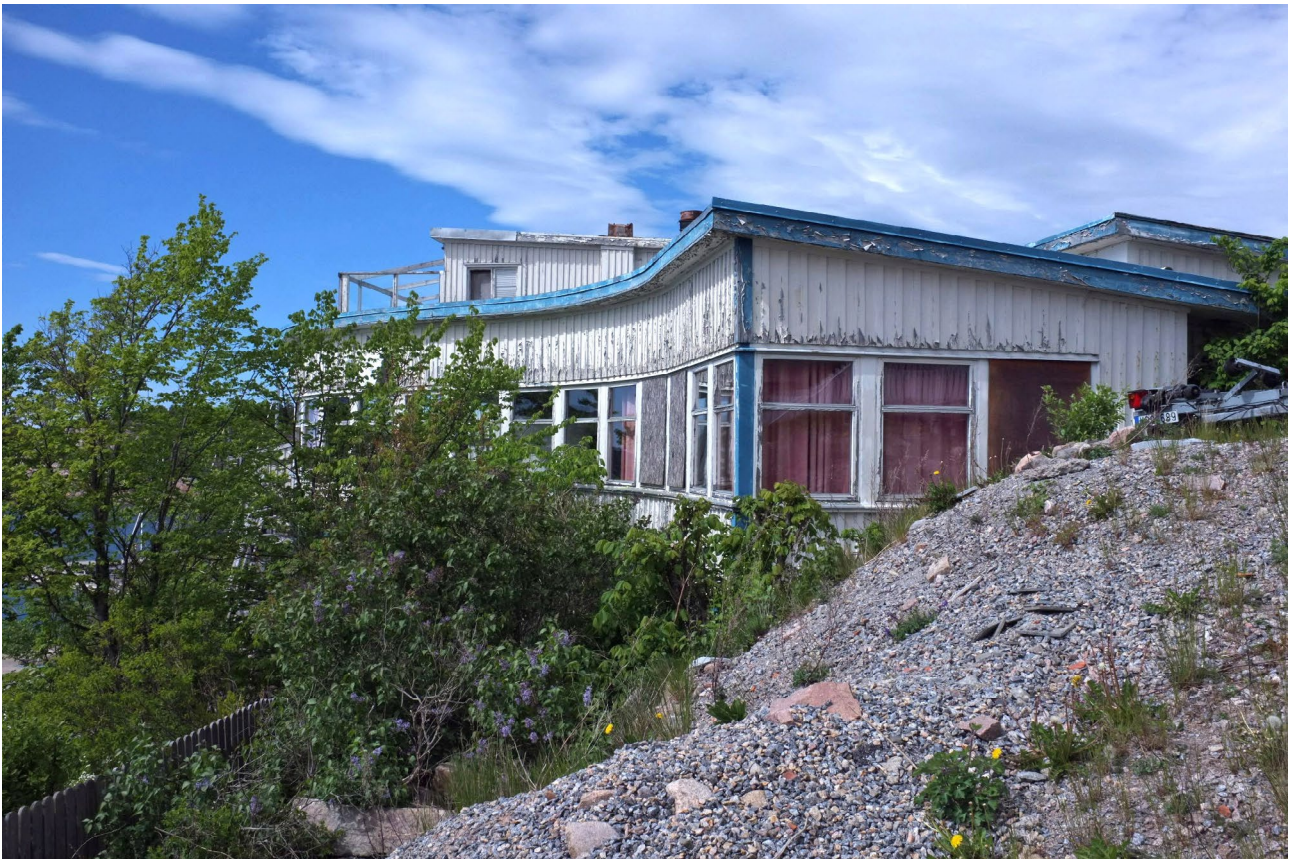
Illustration 6. Badis från söder. Bakom träden ansas det absidformade mittpartiet.

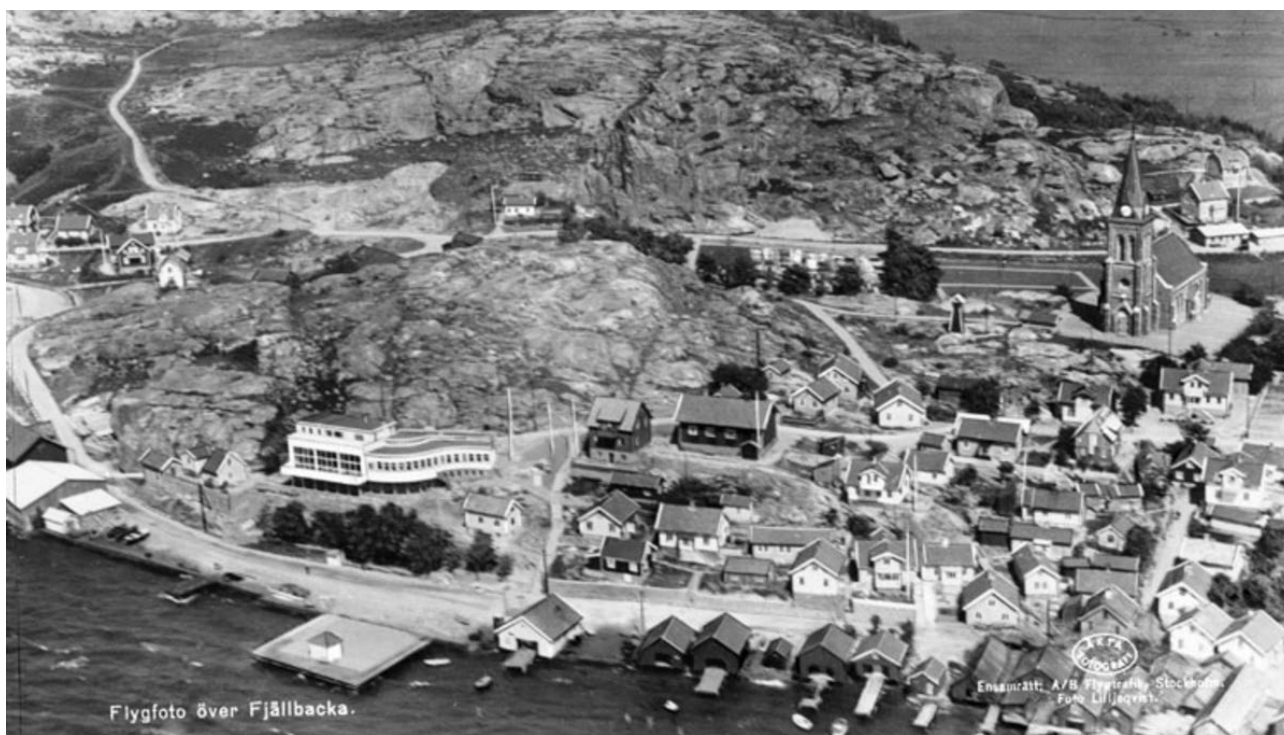
Illustration 7. Flygfoto över Backen med Badis till vänster i bild. Det var innan betongkajen byggdes 1958. Källa: Bohusläns museum via www.digitalmuseum.se

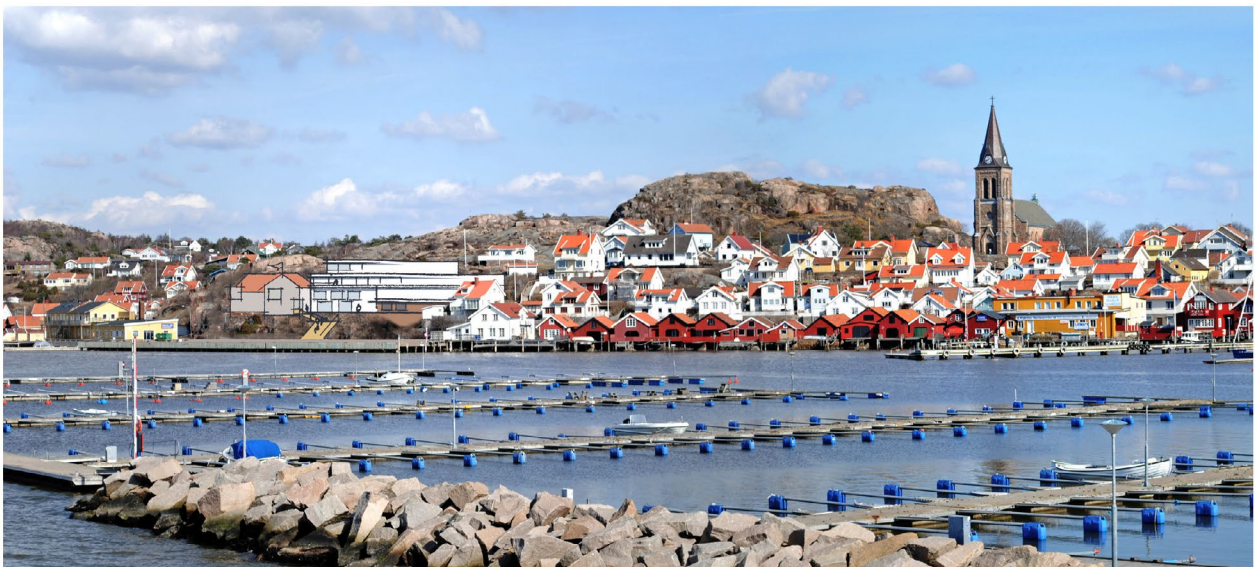
Illustration 8. Förslag på ny byggnad på fastigheterna 136:1, 136:2, 136:3 enligt Werner Arkitekter AB Serneke 2016-05-19

Det senaste förslaget från Werner Arkitekter AB bygger på att skapa en funkisbyggnad med liknande profil som den befintliga, *illustration 8*. Byggnaden är inte så mycket högre men däremot mer utbredd då den även tar grannfastigheten Fjällbacka 136:1 i anspråk. Dessutom kryper byggnaden längre ner på sluttningen. De tidigare förslagen som funnits har varit ännu mer omfattande och har då alltför kraftigt dominerat den övriga bebyggelsen. I det nya förslaget har man gjort en friliggande ny byggnad på 136:1. För att minska påverkan på kulturmiljön bör egentligen bostadshuset bibehållas i den mån det går. Att göra en friliggande byggnad med en mer traditionell utformning, likt det befintliga huset, är ändå ett sätt att understryka att det tidigare funnits ett bostadshus på platsen.

dagens byggnad, likaså att man använder sig av likadan absidformad fasad. Däremot bör den del av byggnaden som sträcker sig neråt sluttningen göras mer diskret, t. ex. genom ett avvikande och mörkare kulör- eller materialval. Funkishus brukar i regel vara målade i ljusa kulörer, och gärna vita, men för att minska fokuset på byggnaden kunde det till och med vara en fördel att måla byggnaden i en bruten vit kulör, kanske mot grått. Valet av detaljer och material är även det betydelsefullt och dessa bör följa 1930-talets normer.
